タイのナイトクラブ火災調査団報告

1月1日の未明、タイのバンコクにあるクラブ「サンティカ」で、死者66名を伴う火災が発生した。アジアで最近発生した火災としては犠牲者の数が極めて多かったため、火災科学研究センターでは、「急速に近代化が進む東アジア諸国の防火安全対策の向上に貢献する」という本GCOEプロジェクトの趣旨に鑑み、消防庁の消防研究センターと合同で現地調査を行った¹。

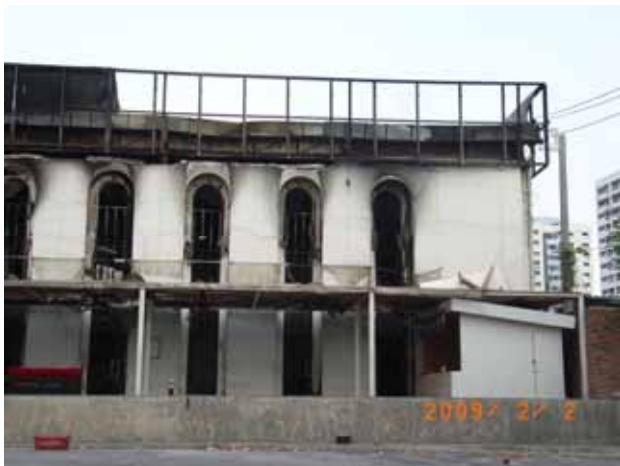
客席フロアの窓は幅70cm程度の縦長のもので、東側の6つの窓のうち2つは出入り口兼用（扉が開けられ、脱出口として使用された）、残り4つは嵌め殺し窓（ガラスが壊され、脱出口として使用された）。南側の4つの窓は鉄格子付きの嵌め殺し窓（脱出口として使用されることはなかった）（図6及び図7参照）。

図6 東側外観と窓の様子。格子がはまっているのが見える。

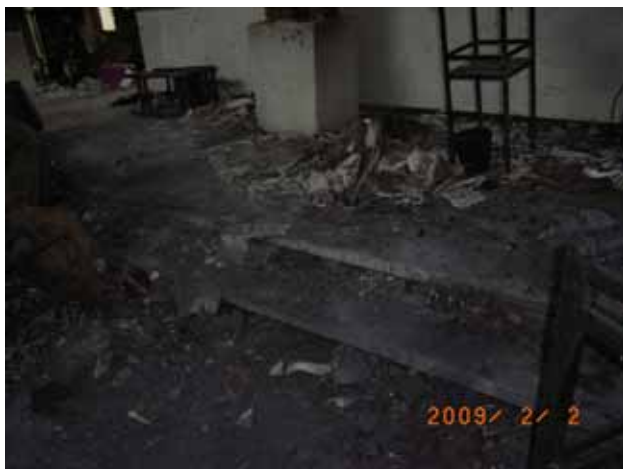
図7 客席フロアと東側テラスの間の段差

客席フロアは、中央部分が円形に40cmほど低くなっており、東側テラスに面した部分は逆に30cmほど高くなっている（図7参照）。また、客席フロア自体はエントランスホールから1m10cmほど低い位置にある（図8参照）。その高低差をつなぐため2～5段程度の階段が設けられており、このような複雑な段差があることが、避難にとっては大きな障害になった。
