タイのナイトクラブ火災調査団報告

1月1日の未明、タイのバンコクにあるクラブ「サンティカ」で、死者66名を伴う火災が発生した。アジアで最近発生した火災としては犠牲者の数が極めて多かったため、火災科学研究センターでは、「急速に近代化が進む東アジア諸国の防火安全対策の向上に貢献する」という本GCOEプロジェクトの趣旨に鑑み、消防庁の消防研究センターと合同で現地調査を行った¹。

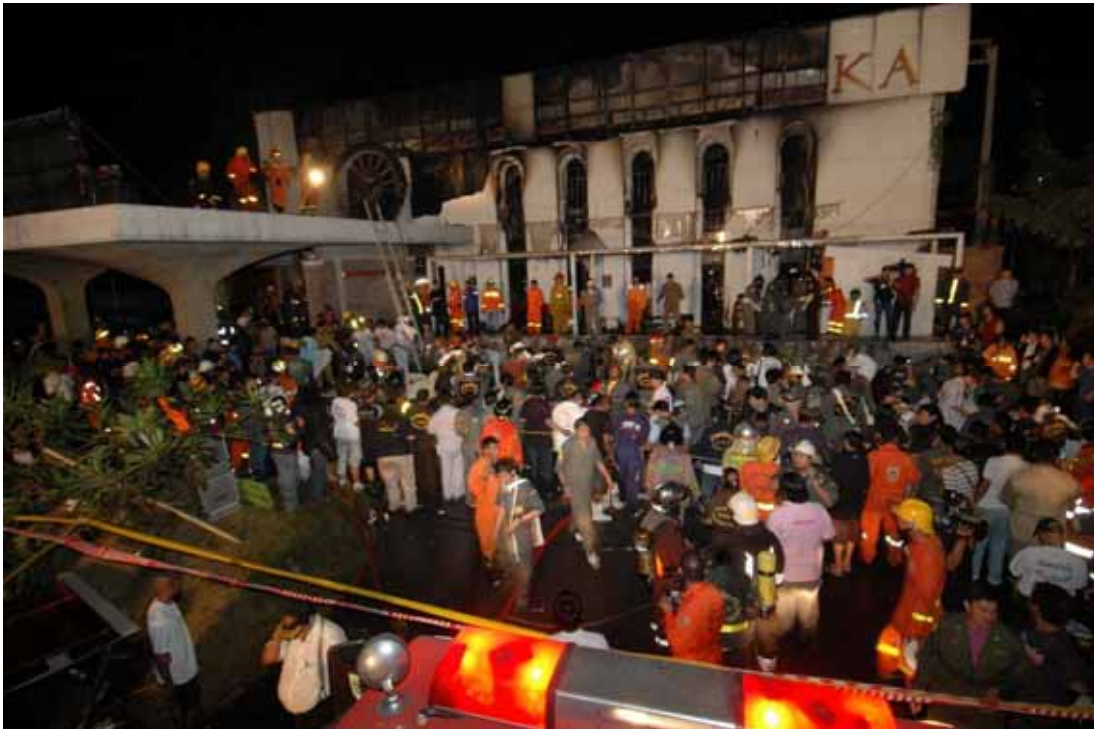
図1 クラブ「サンティカ」の火災現場(バンコク都消防局提供)

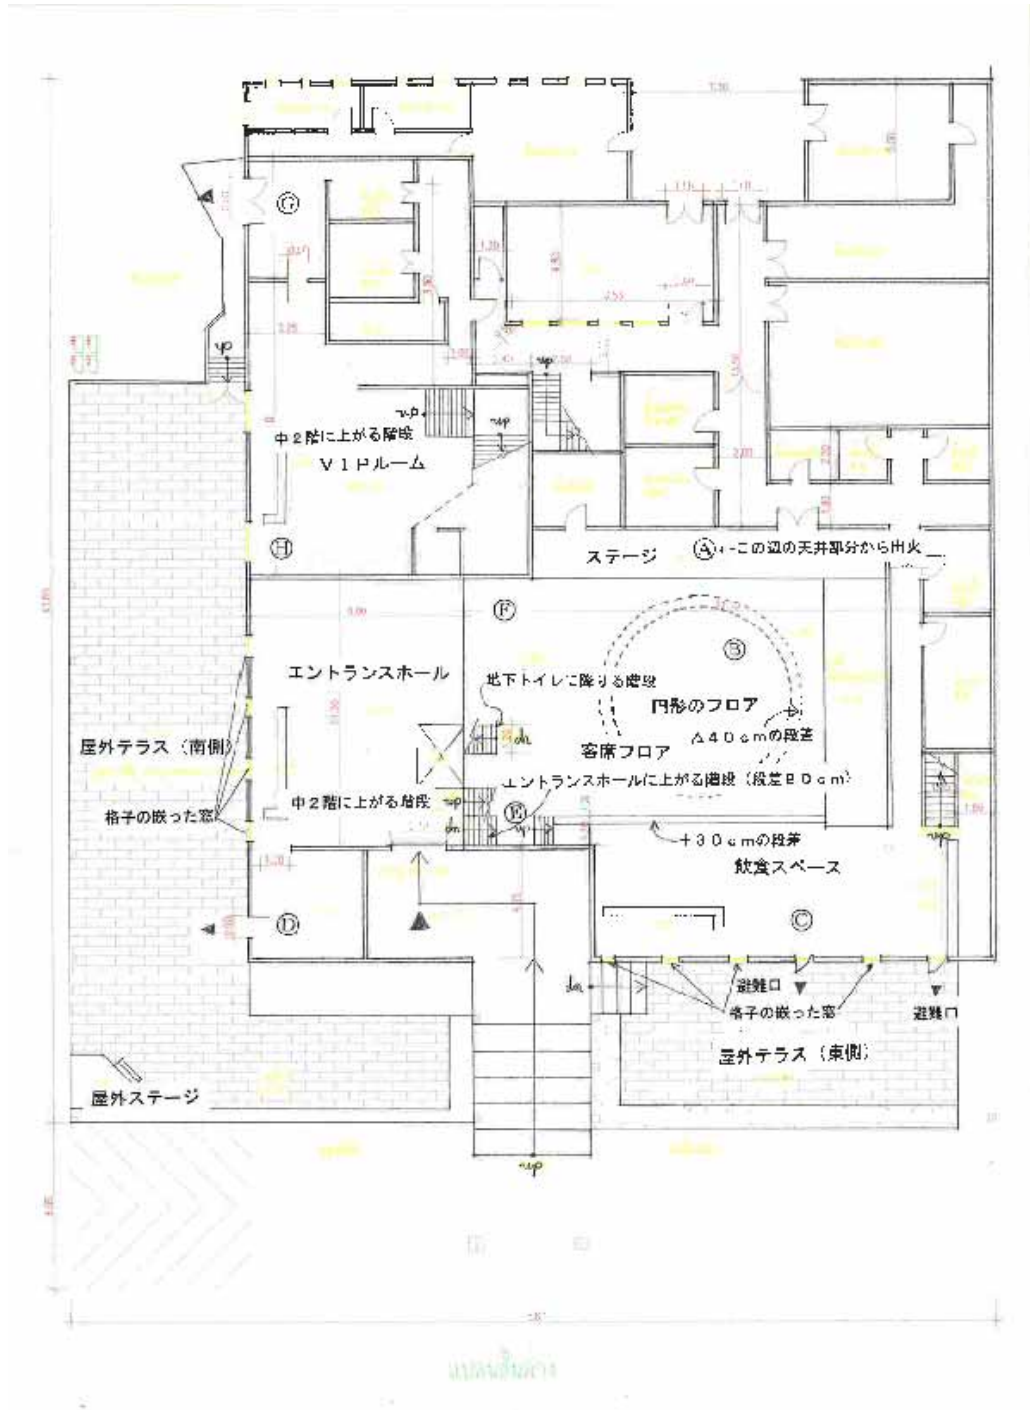
図2 クラブ「サンティカ」1階平面図

ただ、火の手がステージの上部(図2のA)から上がったことから、ステージで打ち上げられた花火が天井付近の何らかの可燃物に着火したのが出火原因とされており、結果的には手持ち花火は犯人ではないようだ。

スラポングさんは、恋人や仲間など6人でステージの直近(図2のB)にいたが、ステージ奥で花火が打ち上げられた直後に天井付近で火が出たのに気づき、危険を感じてすぐに仲間と東側テラスの避難口(図2のC)に向かって避難を始めた。フロアの大多数の人は当初は出火したのに気づかず、気づいても火がステージ奥の真ん中付近から左右に走ったのを見てショーの一部だと思い込み、すぐに避難行動を取った人は少なかった。フロアの奥で避難口から一番遠い位置にいたスラポングさんは、他の人たちより一瞬早く避難を始めたことで九死に一生を得た。だが、6人のうち一人は脱出できずに死亡し、彼の恋人も出口付近でつないでいた手が離れてしまって、殺到した群衆流に飲み込まれ、死ぬことはなかったがまだ入院しているということだった。彼が無事に脱出できたのは、ほんの数秒早く外に出られたためだったようだ。

この他にエントランスホールに接する玄関脇の小部屋があって南側テラスに出られるようになっている（図2のD）。ちょっとわかりにくいだが、ここから逃げた人もいたはずで、避難誘導が行われれば避難路として機能したに違いない。救助についてはここからも行われたようだ。

客席フロアからエントランスホールに上がる部分（図2のE）は2階に上がる階段の下部によって狭くなっており、その幅は1m20cmだった（図9参照）。普段は気にならない程度の幅だと思うが、群衆避難にとってはボトルネックになったはずだ。

以上から、のエントランスホールに上がる階段部分（図2のE）で避難者が倒れて次々に折り重なり、最も多くの方がここで亡くなっている。

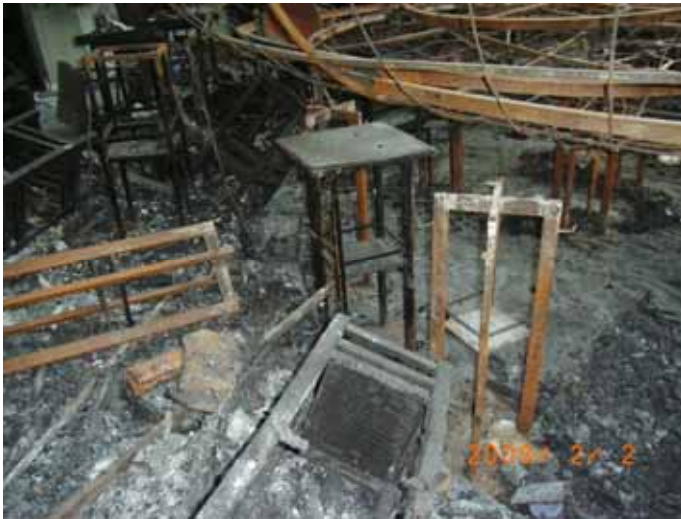
サンティカの状況 「サンティカ」はバンコクの比較的高級な住宅街の一角にあり、ステージ上のバンドとダンサーの曲や踊りに合わせてフロアで踊りつつアルコールを飲む、というスタイルのクラブだった。「ディスコ」という報道もあったので、一昔前の日本の「ジュリアナ」のようなものかと想像していたが、フロアにはドリンク類を置くスタンドが林立しているため(図3 参照)「踊る」と言っても「曲に合わせて身体を揺する」という程度のものであったようだ。

図3 客席フロアの固定スタンド 右上は落下したシャンデリアの一部

客席フロアの円形の段差に沿ってエントランスへの避難を妨げるような位置にテーブルが半円形に配置され、ドリンク類を置くスタンドも林立しているため、避難にとっては大きな障害となった。

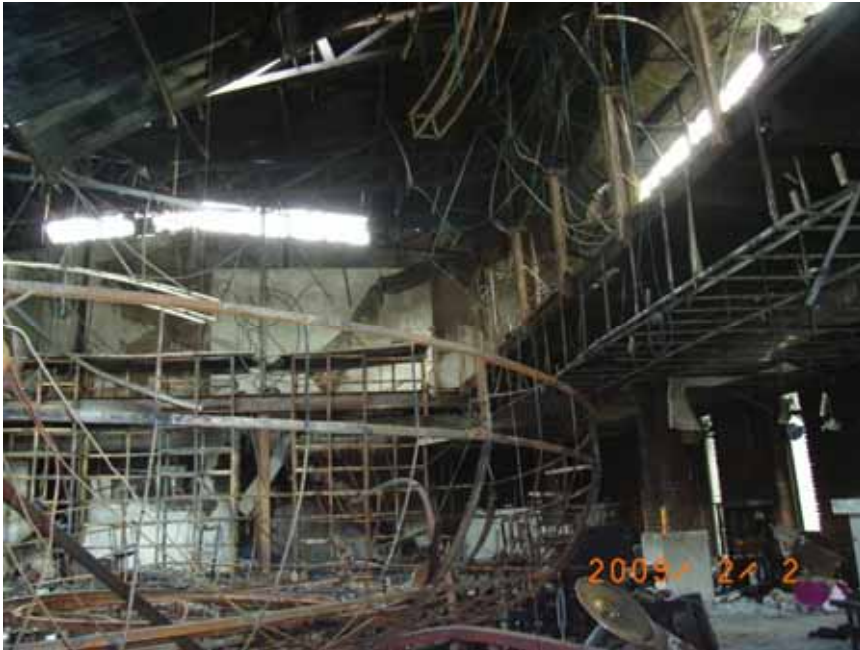
天井の可燃物が急激に横に燃え広がったため、多くの客は上部からの輻射熱や猛烈な黒煙で火災に気づき、一斉に出口に向かって避難を始めた。間もなく照明が消え、暫くすると直径10m近いシャンデリアが落下する(図4 このシャンデリアの下敷きになって死亡

図4 客席フロアに落下したシャンデリア（左下半分に見える円形の構造物）

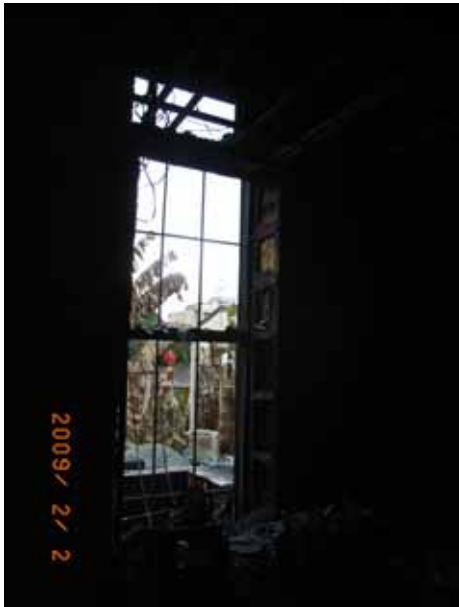
客席フロアの窓は幅70cm程度の縦長のもので、東側の6つの窓のうち2つは出入り口兼用（扉が開けられ、脱出口として使用された）、残り4つは嵌め殺し窓（ガラスが壊され、脱出口として使用された）。南側の4つの窓は鉄格子付きの嵌め殺し窓（脱出口として使用されることはなかった）（図6及び図7参照）。

図5 格子のはまった窓（南側テラス側）

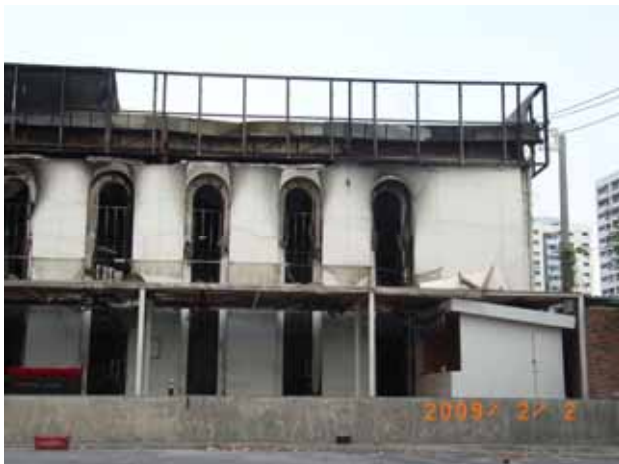
図6 東側外観と窓の様子。格子がはまっているのが見える。

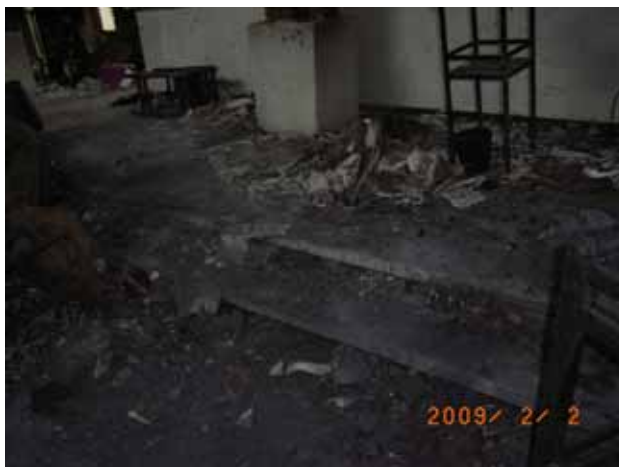
図7 客席フロアと東側テラスの間の段差

客席フロアは、中央部分が円形に40cmほど低くなっており、東側テラスに面した部分は逆に30cmほど高くなっている（図7参照）。また、客席フロア自体はエントランスホールから1m10cmほど低い位置にある（図8参照）。その高低差をつなぐため2～5段程度の階段が設けられており、このような複雑な段差があることが、避難にとっては大きな障害になった。

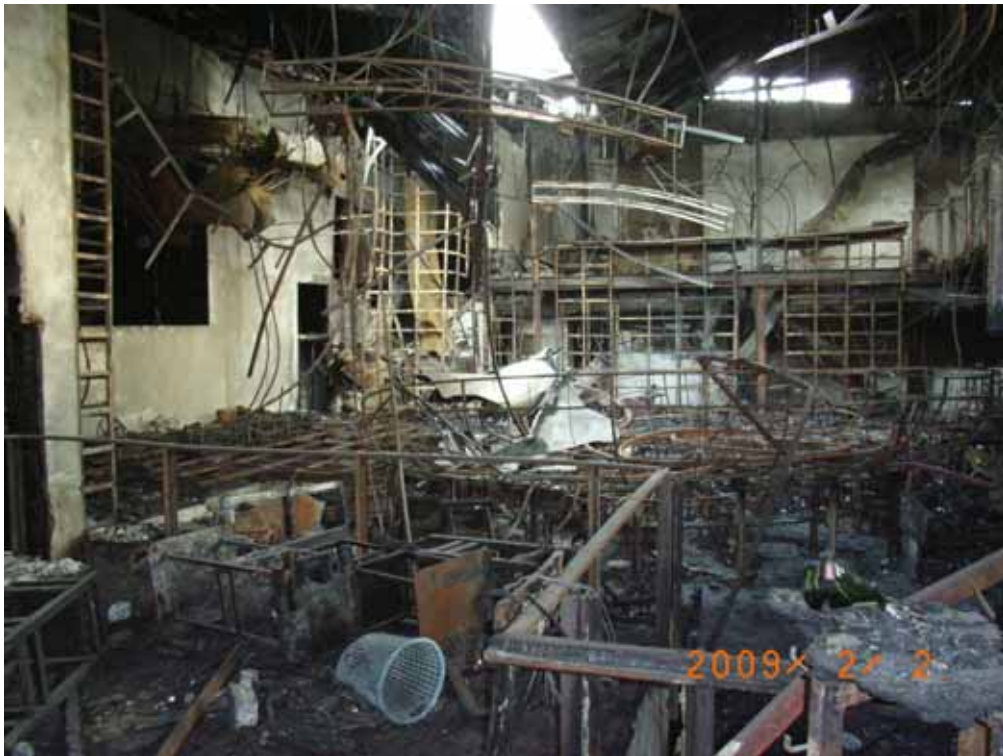
図8 エントランスホール（手前）と客席フロア（手すりの向こう側）。落下したシャンデリアの手前に半円形のスタンドがある。

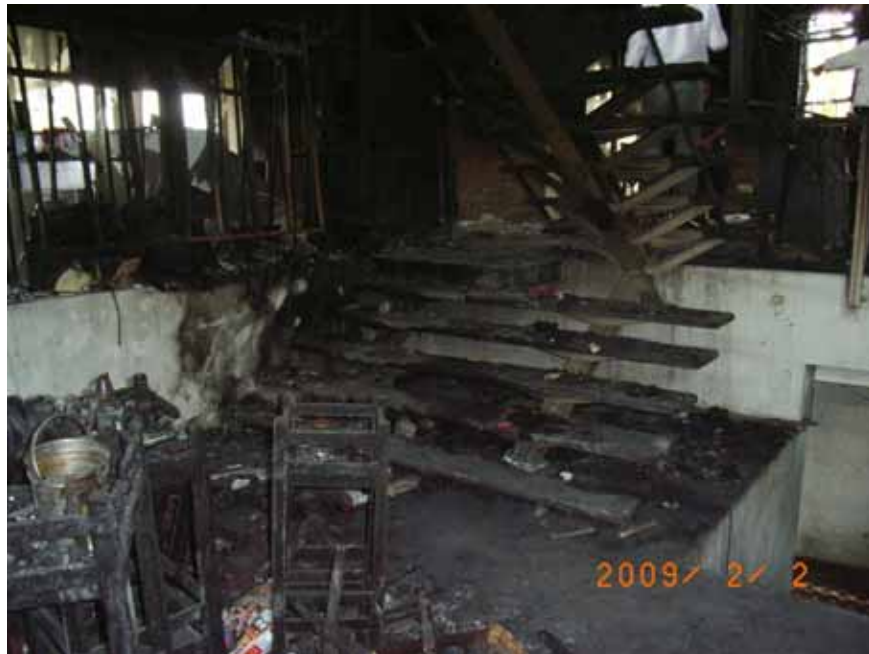
図9 客席フロアからエントランスホールへ上がる階段。階段の右半分は、2階へ上がる階段の下部に邪魔されて使えない。右は地下トイレへ降りる階段。

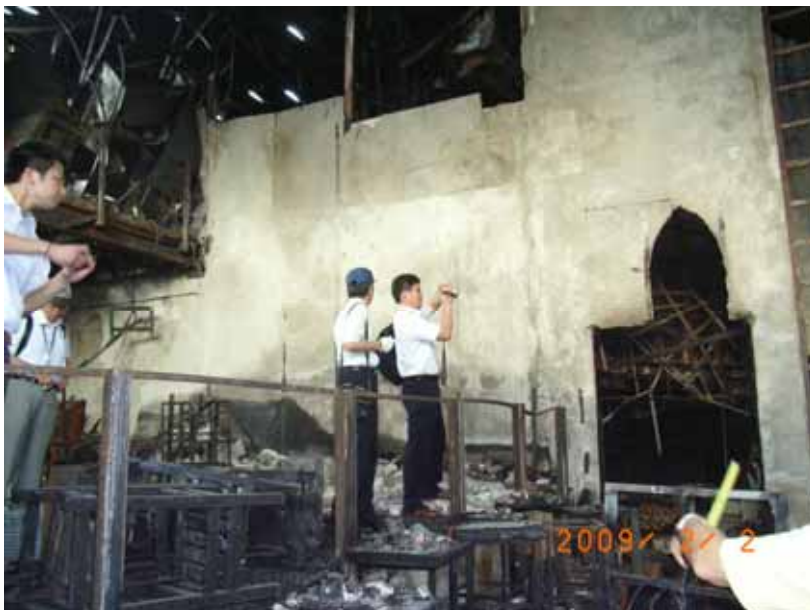
一つはステージ裏手にあるVIPルームだ。図面ではVIPルームとエントランスホールや客席フロアとの間は壁になっているが、現場では、客席フロアとの間が開放されており(図2のF)、我々もそこからVIPルームに入った(図10参照)。

図10 客席フロアとVIPルームの間の開口部

その開口部が壁が燃え落ちたためにできたものなのか、図面と実際が違うためなのかは、確認できなかった。ここは内部にも階段があり、2層構造になっている。避難方向は南側テラス奥の専用出入口(図2のG)となる。出火部分に隣接するため、天井裏を初め室内上部は激しく燃えていたが、避難路が簡明なので、犠牲者は少なかった可能性がある(未確認)。また、調査時には南側テラスに面した窓(図2のH)が破壊されて開放されていた(図11参照)。避難者が破ったのか、救助隊が破壊したのかわからないし、いつの時点で開放されたのかも不明だが、ここから脱出したり救出されたりした人もいるものと思われる。

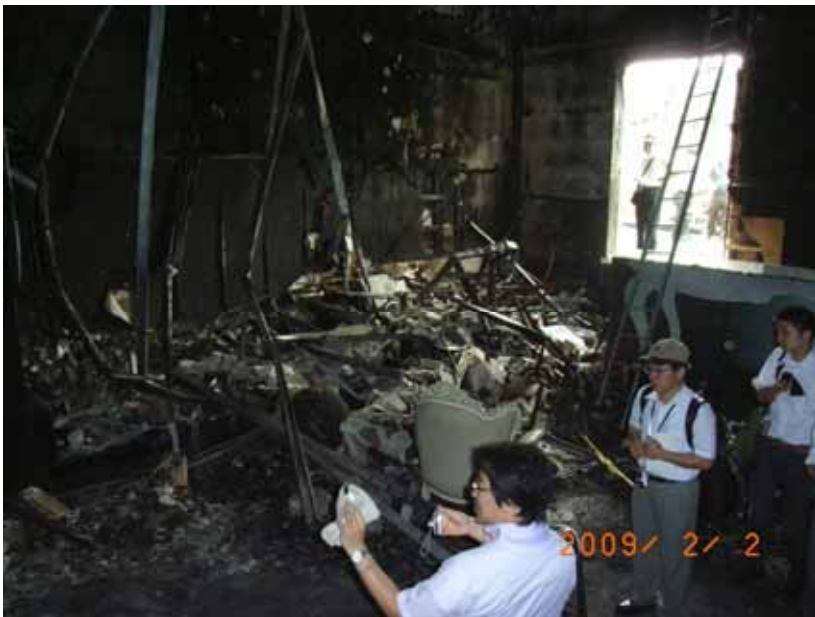
図11 VIPルームの南側テラスに面した窓(写真右側部分)。ガラスが破壊されている。

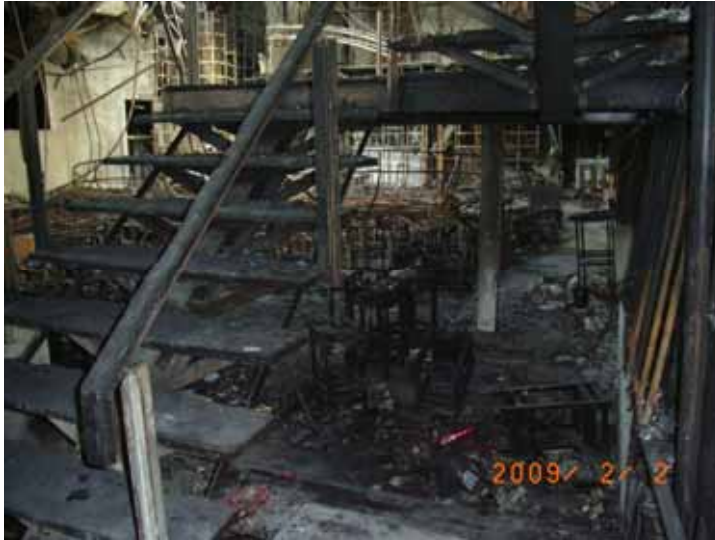
もう一つは客席フロアの中2階部分だ。ステージ部分を除く各内壁に沿って、ステージと客席フロアを見下ろすようにコの字形のテラス状に設けられている。東側と南側の壁には1階から続く窓があったが、格子がはまっていたため避難には使えず、避難路としてはエントランスホールに降りる階段と客席フロアに降りる階段しかなかった。エントランスホールに降りる階段は1階の客席フロアからの避難者と合流するため(図12参照)、その地点で滞留するのは避けられない。エントランスホールでも多くの方が亡くなっているが、その原因の一つになっているのではなかろうか。

図12 左側は中2階からエントランスホールへ降りる階段。右側は客席フロアに降りる階段。
