-中国・TVCC 火災調査、共同セミナー開催-

4.2 TVCC現地調査

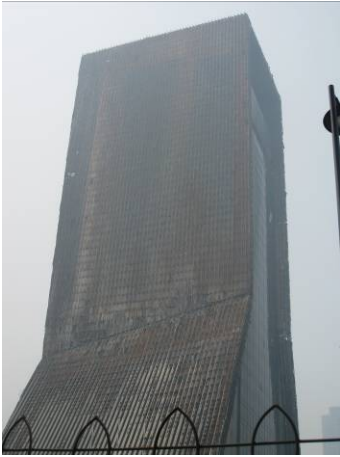
Fig.6 TVCC 全景(東側)

Fig.5～13にTVCCの火害状況を示す。Fig.5～11からもわかるとおり，火災の影響で建物の外装材が広範囲に亘って熔融しており，外装材の金属下地が露出している。また，断熱材は完全に焼失しており，下地の鋼製デッキが露出している。火災発生から約半年経過しているため鋼製デッキに赤錆が発生していた。文献1によると鋼製デッキの上に防水層と防火被覆を兼ねる繊維補強コンクリート板(15mm x 2)が設置されていたようである。しかし，火勢が強く火災時の劣化が著しかったか，時間経過によって劣化が進んだためか，現地調査ではコンクリート板の残存状況等を十分に確認できなかった。

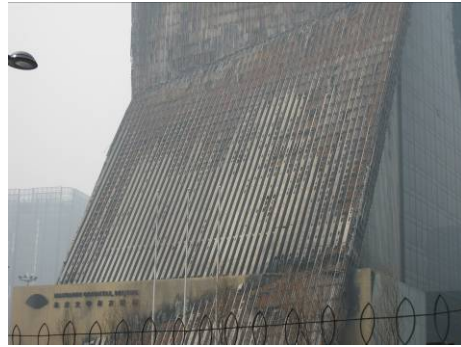
Fig.7 低層部の火害状況(東側)

建物最上階付近のレストラン階は，南面，北面ともにガラスが破損しており延焼したことが確認できる。南側のホテル居室は低層階から上層階に亘ってほぼ全域に延焼しているが，北側は東西の外壁近傍を除いて延焼していない。が建物内部に大規模のアトリウム空間があったため，建物内部において南側のホテル居室から北側のホテル居室へは延焼しなかったと推察される。Fig.5では，低層部の屋根の破風部分にチタン亜鉛合金板の熔融がみられており，断熱材の延焼が低層部にまで進行していた可能性を指摘できる。

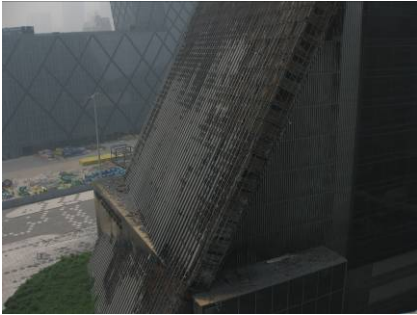
Fig.9 外装材の火害状況(北側)

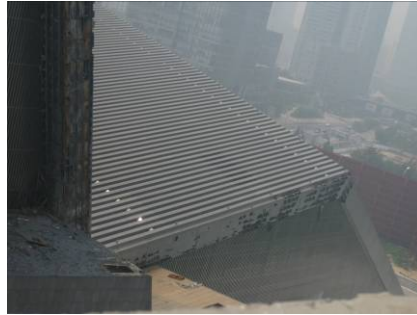
Fig.10 破風の火害状況(北側)

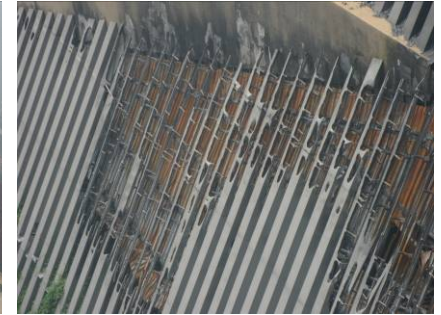
Fig.11 外装材の火害状況

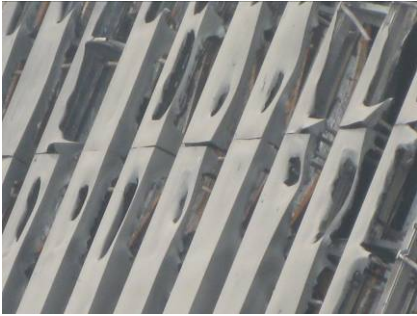
Fig.12, 13において，鋼製のスペースフレームとRC躯体の火害状況をみると，トラス材の一部に火災時に生じたと考えられる座屈変形が残留している。スペースフレーム端部で座屈変形が顕在化しているとすれば，周辺部材の拘束が相対的に大きい外壁中央部付近や火熱の大きかった部分では，より大きな残留変形が生じているものと推察される。また，外部から観察できるRC柱・梁には，煤の付着が確認できるが，大きな爆裂は生じていないようである。

Fig.12 外装材の火害状況 4

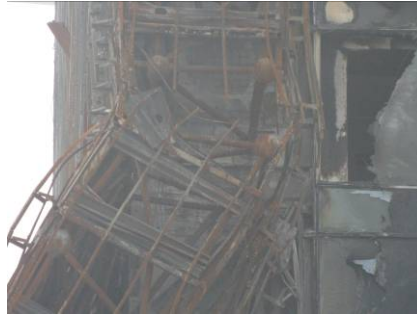
Fig.13 スペースフレームの状況

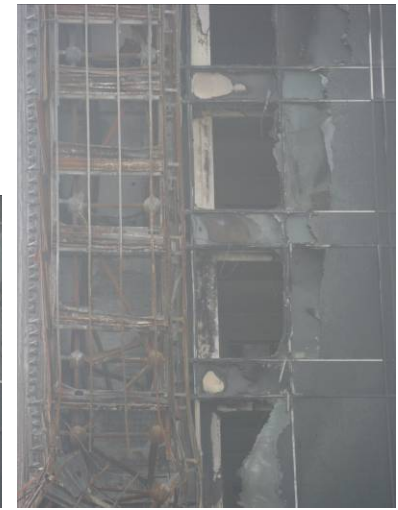
Fig.14 構造体の状況
