飯坂温泉若喜旅館の

火災に思う

福島・飯坂温泉

若喜本店火災概要

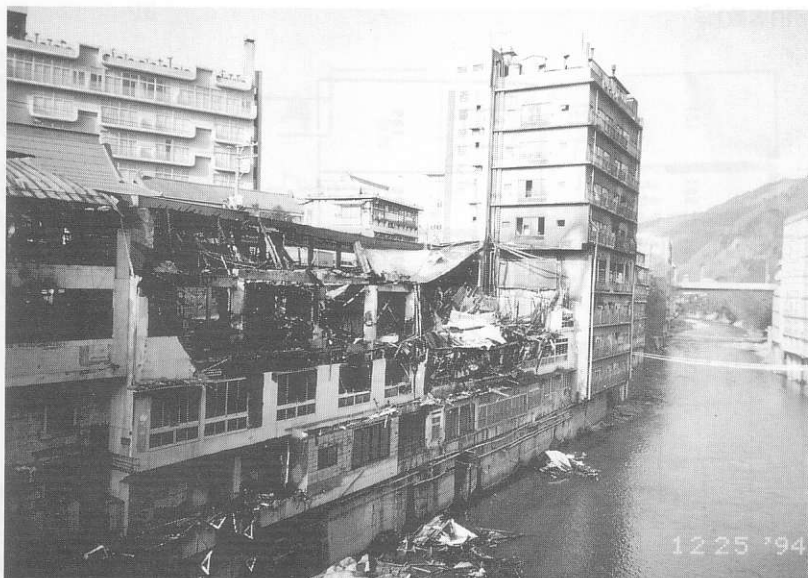
本館東側の焼失状況（摺上川側）
