最近の中小旅館・ホテル火災の検証

自治省消防庁
予防救急課課長補佐

小林 恭一

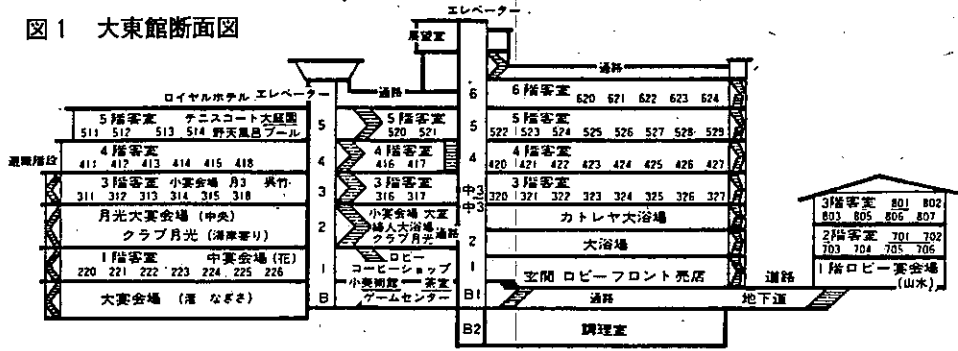
図1 大東館断面図

伊豆熱川「大東館」火災の概要は、表1及び図1、図2のとおりである。

- ①木造3階建て旅館の火災であり、火のまわりが早かったこと。
- ②宿泊者26人中24人が死亡するなど、極めて死者の発生率が高かったこと。
- ③死亡した24人は、大学生5人を含めて、ほとんど避難行動を起こしていないのではないかと推測されること。

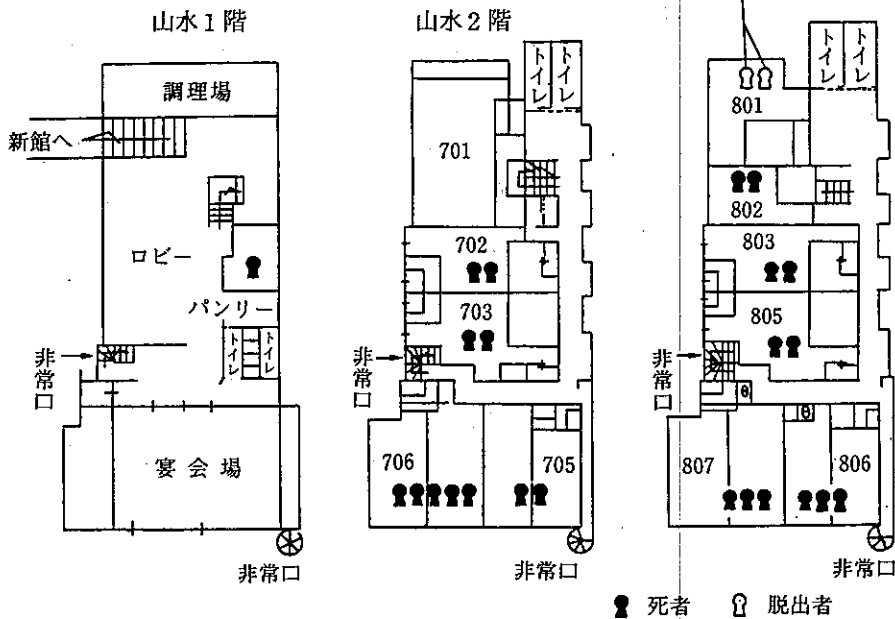
図2 出火建物(大東館旧館)平面図
(在館状況及び避難状況)

このうち、②と③については、報道機関などでも注目するところとなり、火災の初期の段階で発生したCO等の有毒ガスや酸欠空気を温泉熱を利用した温風暖房機がダクトを通じて各部屋に配給してしまっ

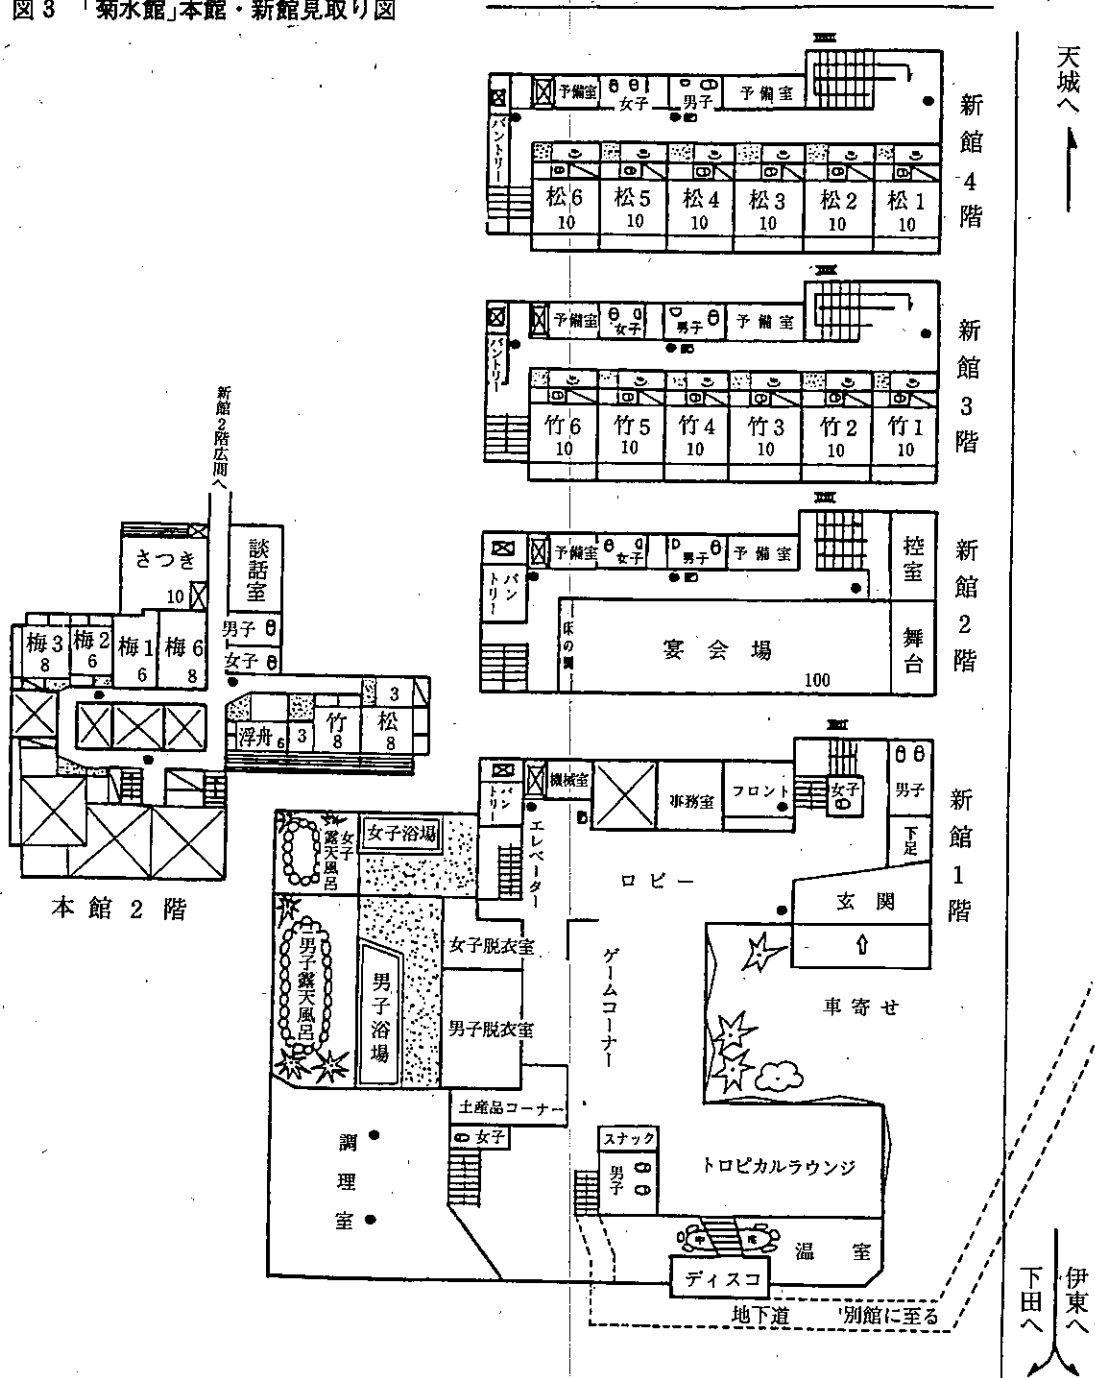
図3 「菊水館」本館・新館見取り図

峰温泉「菊水館」火災の概要は、表2及び図3のとおりであり、この火災の特徴は、次の2点に整理できる。

①木造2階建ての本館と耐火構造4階建ての新館とが混然と接続された建物であり、本館で出た火災が結局全館に及んでしまったこと。
