クラブ・サンティカの火災と タイの防火対策の状況(前編)

東京理科大学総合研究機構教授 博士(工学) 小林 恭一

クラブ・サンティカの火災と タイの防火対策の状況（後編）

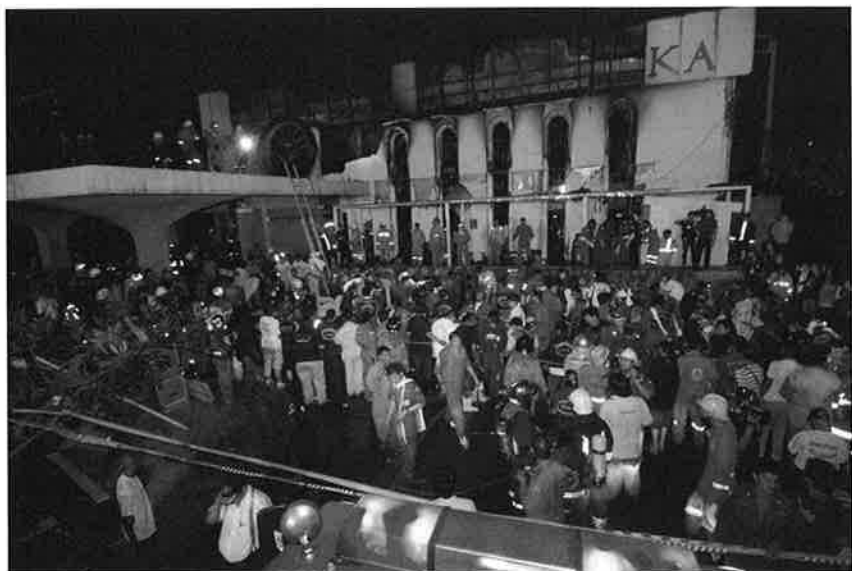
写真2 クラブ「サンティカ」の火災現場（バンコク都消防局提供）

サンティカの状況 「サンティカ」はバンコクの比較的高級な住宅街の一角にあり、ステージ上のバンドとダンサーの曲や踊りに合わせてフロアで踊りつつアルコールを飲む、というスタイルのクラブだった（写真2）。「ディスコ」という報道もあったので、一昔前の日本の「ジュリアナ」のようなものと想像していたが、フロアにはドリンク類を置くスタンドが林立しているため「踊る」と言っても「曲に合わせて身体を揺する」という程度のものであったようだ（写真3）。

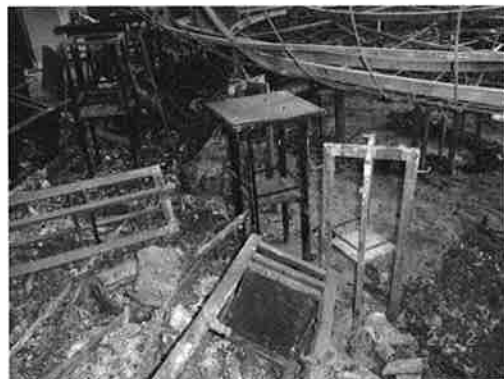
写真3 客席フロアの固定スタンド
右上は落下したシャンデリアの一部

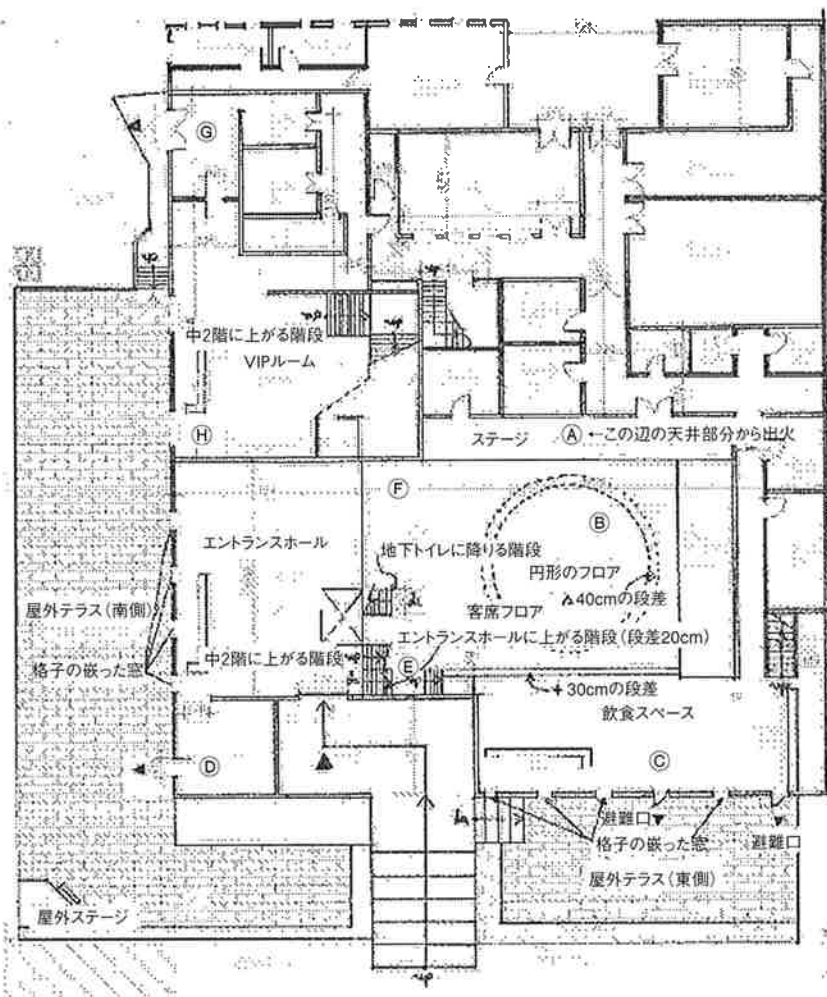
図1 クラブ「サンティカ」1階平面図

ただ、火の手がステージの上部(図1(A))から上がったことから、ステージで打ち上げられた花火が天井付近の何らかの可燃物に着火したのが出火原因とされており、結果的には手持ち花火は犯人ではないようだ。

スラポングさんは、恋人や仲間など6人でステージの直近(図1の(B))にいたが、ステージ奥で花火が打ち上げられた直後に天井付近で火が出たのに気づき、危険を感じてすぐに仲間と東側テラスの避難口(図1の(C))に向かって避難を始めた。フロアの大多数の人は出火したのに気づかず、気づいても火がステージ奥の真ん中付近から左右に走ったのを見てショーの一部だと思い込み、すぐに避難行動を取った人は少なかった。フロアの奥で避難口から一番遠い位置にいたスラポングさんは、他の人たちより一瞬早く避難を始めたことで九死に一生を得た。だが、6人のうち1人は脱出できずに死亡し、彼の恋人も出口付近でつないでいた手が離れてしまって、殺到した群衆流に飲み込まれ、死ぬことはなかったがまだ入院しているということだった。彼が無事に脱出できたのは、ほんの数秒早く外に出られたためだったようだ。

この他にエントランスホールに接する玄関脇の小部屋があって南側テラスに出られるようになっている(図1の⑤)。ちょっとわかりにくいですが、ここから逃げた人もいたはずで、避難誘導が行われれば避難路として機能したに違いない。救助についてはここからも行われたようだ。

以上から、③のエントランスホールに上がる階段部分(図1の⑥)で避難者が倒れて次々に折り重なり、最も多くの方がここで亡くなっている。

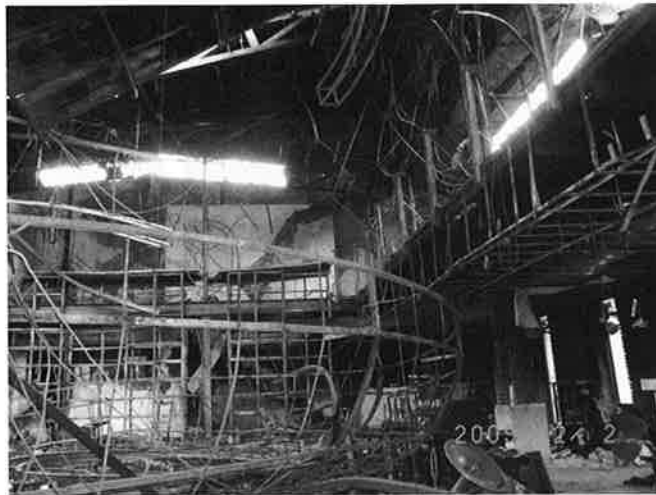
写真4 客席フロアに落下したシャンデリア
(左下半分に見える円形の構造物)

天井の可燃物が急激に横に燃え広がったため、多くの客は上部からの輻射熱や猛烈な黒煙で火災に気づき、一斉に出口に向かって避難を始めた。間もなく照明が消え、暫くすると直径10メートル近いシャンデリアが落下する(写真4)。このシャンデリアの下敷きになって死亡した人も相当数に上るのだが、その詳しい時間関係はわからない。

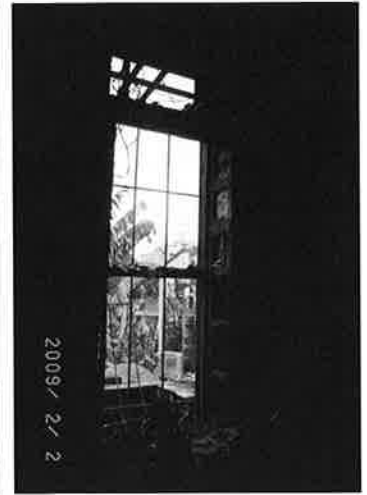
写真5 格子のはまった窓
(南側テラス側)

(ガラスが壊され、脱出口として使用された)。南側の4つの窓は鉄格子付きの嵌め殺し窓(脱出口として使用されることはなかった)(写真5、6)。

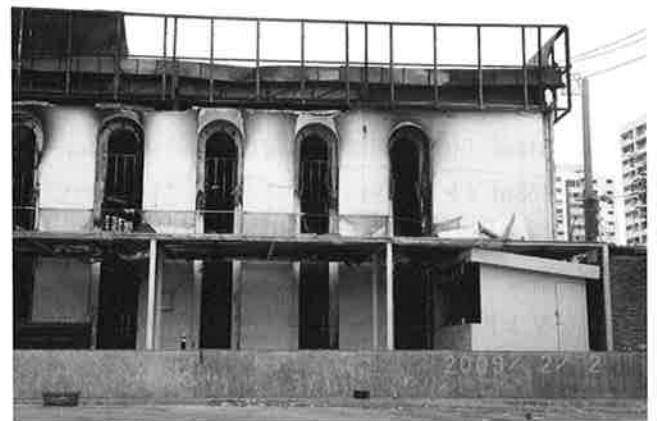
写真6 東側外観と窓の様子

客席フロアの窓は幅70センチメートル程度の縦長のもので、東側の6つの窓のうち2つは出入り口兼用(扉が開けられ、脱出口として使用された)、残り4つは嵌め殺し窓

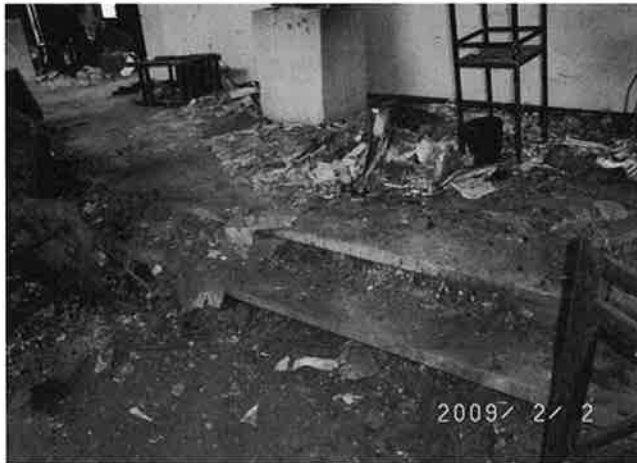
写真7 客席フロアと東側テラスの間の段差

- ① 客席フロアは、中央部分が円形に40センチメートルほど低くなっており、東側テラスに面した部分は逆に30センチメートルほど高くなっている(写真7)。また、客席フロア自体はエントランスホールから90センチメートルほど低い位置にある(写真8)。その高低差をつなぐため2段〜5段程度の階段が設けられており、このような複雑な段差があることが、避難にとっては大きな障害になった。
- ② 客席フロアの円形の段差に沿ってエントランスへの避難を妨げるような位置にテーブルが半円形に配置され、ドリンク類を置くスタンドも林立しているため、避難にとっては大きな障害となった。
- ③ 客席フロアからエントランスホールに上がる部分(図1の⑥)は2階に上がる階段の下部によって狭くなっており、その幅は1メートル20センチメートル(写真9)。普段は気にならない程度の幅だと思うが、群衆避難にとってはボトルネックになったはずだ。
- ④ 誘導灯や非常用の照明装置に相当するものがほとんど

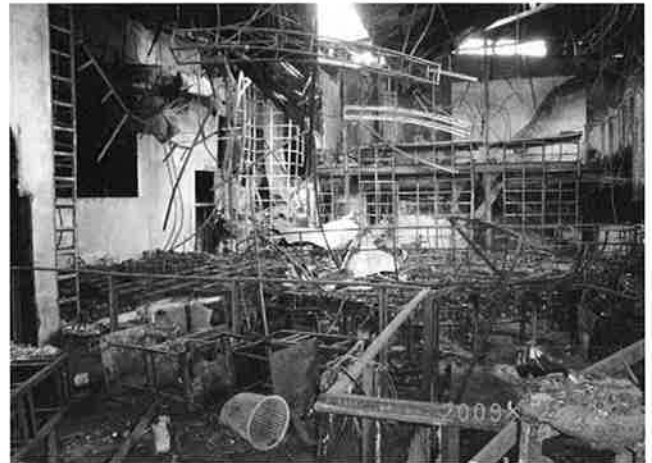
写真8 エントランスホール(手前)と客席フロア(奥)。落下したシャンデリアの手前に半円形のスタンドがある。

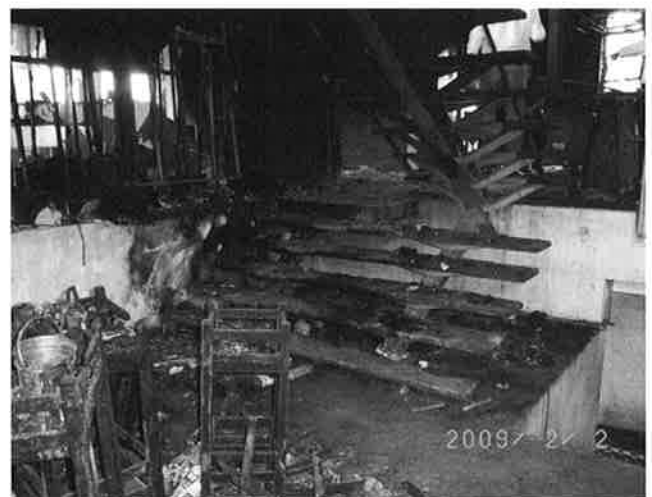
写真9 客席フロアからエントランスホールへ上がる階段。階段の右半分は、2階へ上がる階段の下部に邪魔されて使えない。右は地下トイレへ降りる階段。

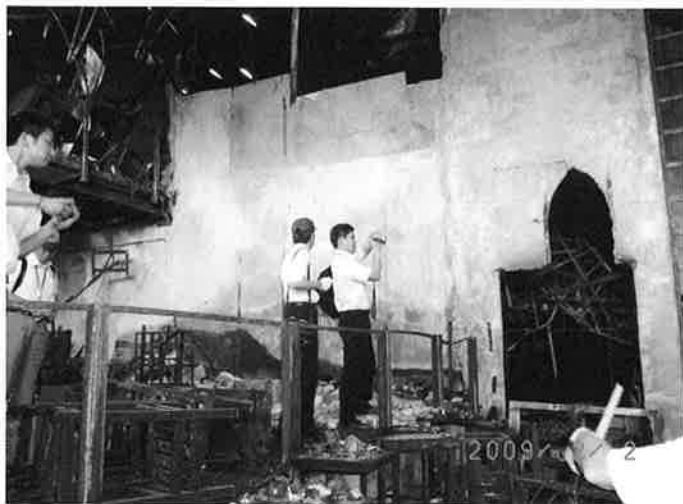
一つはステージ裏手にあるVIPルームだ。図面ではVIPルームとエントランスホールや客席フロアとの間は壁になっているが、現場では、客席フロアとの間が開放されており(図1の⑦)、我々もそこからVIPルームに入った(写真10)。

その開口部が壁が燃え落ちたためにできたものなのか、図面と実際が違うためなのかは、確認できなかった。ここは内部にも階段があり、2層構造になっている。避難方向は南側テラス奥の専用出入り口(図1の⑧)となる。出火

写真10 客席フロアとVIPルームの間の開口部

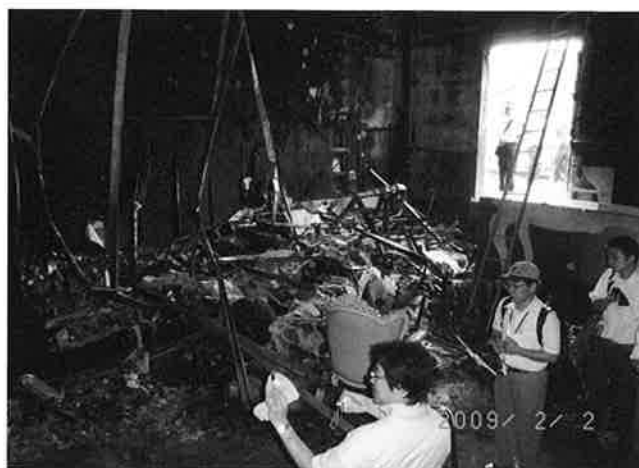
部分に隣接するため、天井裏を始め室内上部は激しく燃えていたが、避難路が簡明なので、犠牲者は少なかった可能性がある（未確認）。また、調査時には南側テラスに面した窓（図1の㊸）が破壊されて開放されていた（写真11）。避難者が破ったのか、救助隊が破壊したのかわからないし、いつの時点で開放されたのかも不明だが、ここから脱出したり救出されたりした人もいるものと思われる。

写真11 VIPルームの南側テラスに面した窓（写真右側部分）。ガラスが破壊されている。

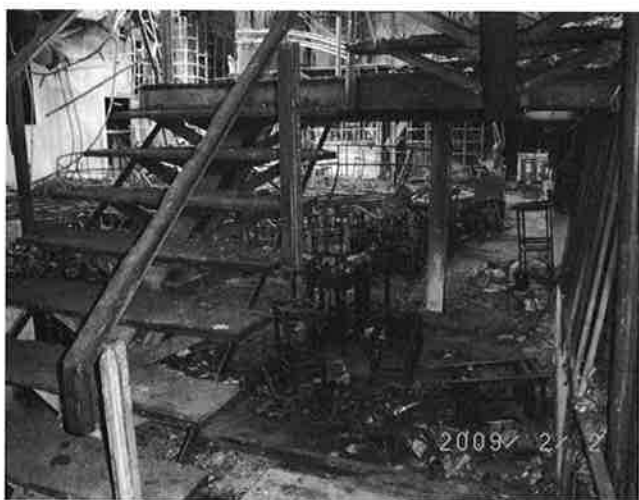
もう一つは客席フロアの中2階部分だ。ステージ部分を除く各内壁に沿って、ステージと客席フロアを見下ろすようにコの字形のテラス状に設けられている。東側と南側の壁には1階から続く窓があったが、格子がはまっていたため避難には使えず、避難路としてはエントランスホールに降りる階段と客席フロアに降りる階段しかなかった。エントランスホールに降りる階段は1階の客席フロアからの避難者と合流するため（写真12）、その地点で滞留するのは避けられない。エントランスホールでも多くの人が亡くなっているが、その原因の一つになっているのではなからうか。

写真12 左側は中2階からエントランスホールへ降りる階段。右側は客席フロアに降りる階段。
