20世紀の 災害と 建築防災の 技術

3.9 ガス爆発・中毒事故

小林 恭一

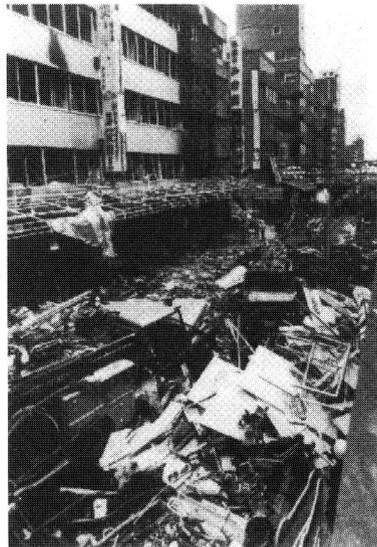
2回目の爆発は非常に大きく、爆発と同時に大音響が約5km四方の市街地全域にとどろき、黒煙が上空50mにまで達した。爆発直後、地下施設は一面火の海となり、地上のアーケード街から付近のビルに延焼するとともに、爆風により付近のビルの窓ガラスが割れて一面に降り注いだ。

また、地上部分の被害も大きく、消防職団員の殉職者1名を含めて11人の方が亡くなり、周辺住民などを中心に重軽傷者は184人に上ったほか、建物については1棟が全壊し、2棟が半壊、58棟が爆風によって被害を受けるなどの大惨事となった。

図-3.9.2 静岡ゴールデン地下街でガス爆発 第一ビル前の消防車も無残に焼けた（共同通信社提供）
