バンコク・クラブ「サンティカ」の火災調査

Fire Investigation for Club “Santika” in Bangkok

小林 恭一*

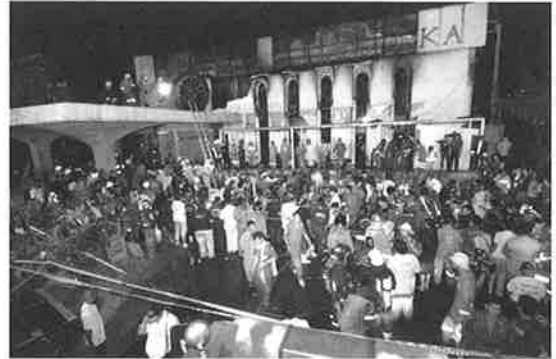
2009年1月1日の未明、タイ・バンコクのクラブ「サンティカ」で、死者66名を伴う火災が発生した(写真1)。

写真1 クラブ「サンティカ」の火災現場
(バンコク都消防局提供)

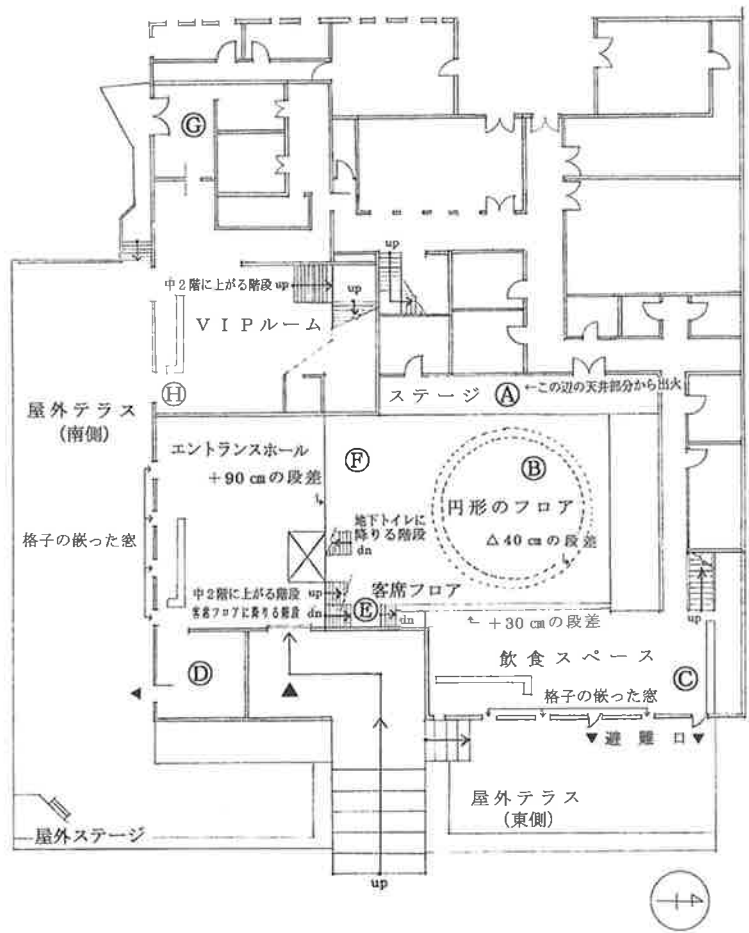
図1 クラブ「サンティカ」1階平面図

出火原因は、ステージで打ち上げられた花火が天井付近（図1(A)）の可燃物に着火したことによるとされている。

客席フロアからの避難路は、エントランス方向の他は、東側テラスにつながる幅70 cm程度の出入り口2箇所（図1(C)）が主なものである。

この他にエントランスホールに接する玄関脇にロビーがあって南側テラスに出られるようになっており（図1(D)）、一部の人の避難や救助活動に使われた。

- ① 客席フロアは、中央部分が円形に40 cmほど低くなっており、東側テラスに面した部分は逆に30 cmほど高くなっている。また、客席フロア自体はエントランスホールから90 cmほど低い位置にある。その高低差をつなぐため2~5段程度の階段が設けられており、このような複雑な段差があることが避難にとっては大きな障害になった。
- ② 客席フロアの円形の段差に沿ってエントランスへの避難を妨げるような位置にテーブルが半円形に配置され、ドリンク類を置くスタンドも林立しているため、避難にとっては大きな障害となった。
- ③ 客席フロアからエントランスホールに上がる部分(図1(E))は2階に上る階段があるため通れる部分が限られて狭くなっており、その幅は120 cmだった。普段は気にならない程度の幅だと思うが、群衆避難にとってはボトルネックになったはずである。
- ④ 誘導灯や非常用の照明装置に相当するものがほとんどなかったため、停電によって照明が消えると、避難路がわからなくなった。

図面ではVIPルームとエントランスホールや客席フロアとの間は壁になっているが、現場では、客席フロアとの間が開放されていた(図1(F))。

ここは内部にも階段があり、2層構造になっている。避難方向は南側テラス奥の専用出入口(図1(G))となる。出火部分に隣接するため、天井裏を初め室内上部は激しく燃えていたが、避難路が簡明なので、犠牲者は少なかった可能性がある(未確認)。また、調査時には南側テラスに面した窓(図1(H))が破壊されて開放されていた。避難者が破ったのか、救助隊が破壊したのかわからないし、いつの時点で開放されたのかも不明だが、ここから脱出したり救出されたりした人もいるものと思われる。

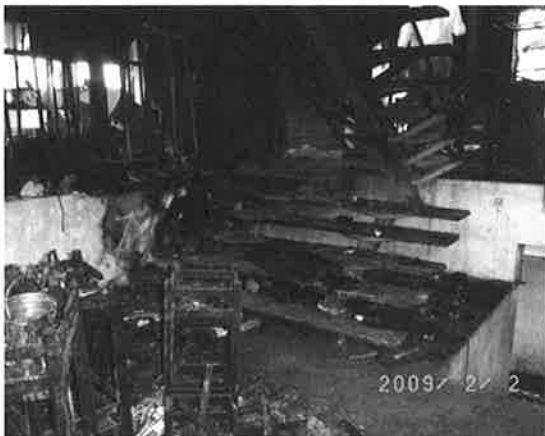
写真2 客席ホールからエントランスホールへの階段(図1(E))

分(図1(E))で避難者が倒れて次々に折り重なり、最も多くの方がここで亡くなっている。
