# 東日本大震災と消防設備 座談会(1)

# 東日本大震災における消火設備の被害状況調査結果

本稿は、平成23年3月11日に発生した東北地方太平洋沖地震による消火設備の被害状況について、社団法人消火装置工業会が平成23年3～4月に、会員会社に調査表形式で調査した結果をまとめたものである。

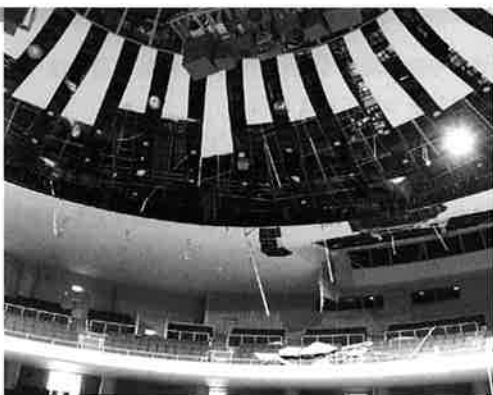
ホール被害状況

いのが、スプリンクラーの被害、誤作動で、現段階の数字ですけれども、設置建物の約25%で発生しています。特に、大空間のホールや売場などの被害が大きく、ヘッド自体の破損もありますが、配管の破損により水が漏れ出した事案が多く発生しています。ただ、巻き出し配管にフレキシブル継手を使用しているものについては、配管の破損はほとんどないという結果になっております。

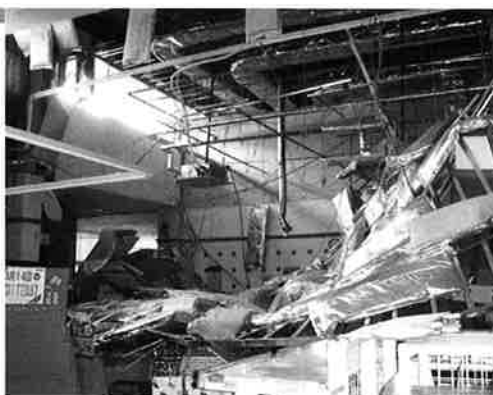
店舗内被害状況

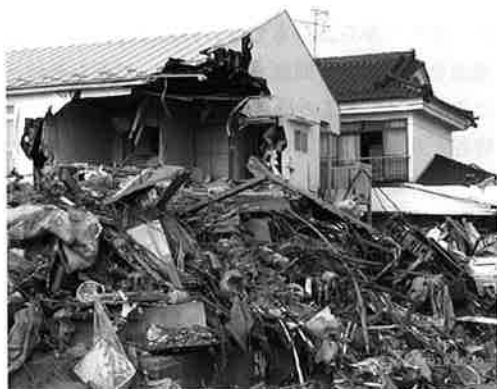
むしろ、可燃物が津波によって集積されて、消防隊も近づけないような状態になっているところで、何らかの火源があるとそれに着火する、というのが正しいのではないかと思います。津波で集積された可燃物は、水浸しではあるけれども、5分前までは乾いていたわけですから、非常によく燃えます。津波で建物が壊されて流されたものが

流れ着いた漂流物

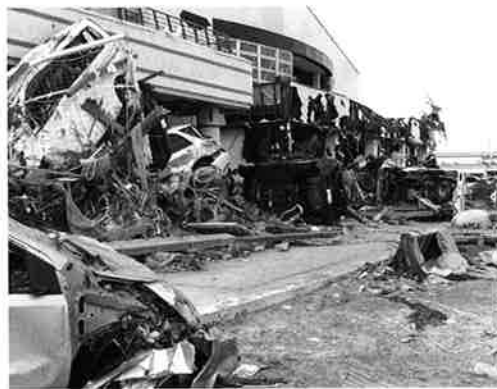
建物の外に漂着した車

側にも車が何台も集積しています。車はそれぞれガソリンを積んでいますから、避難所の2階や屋上に避難していた人たちの下で火災が発生するというおそれもありました。

また、津波避難ビルというのは周りに高い建物がないところだからつくるわけで、その津波避難ビルが濁流に洗われるような位置関係にあるのはある程度はやむを得ないところです。そこに車がぶつかってきて、場合によっては窓をつきやぶって中に入って来た、ということですが、そういうことがわかっているのなら、その対策を考えて建物を設計することはできます。建物の前にブロックをつくるとか、小学校だったら運動用の小山をつくるとか、最初からそういうことを考えて設計

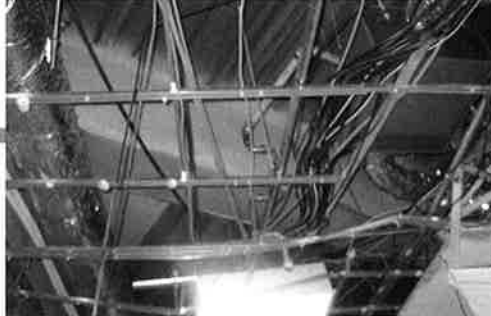
二次部材といいますか、天井は構造耐力上の主要な部分というものから外れているわけです。建築基準法上の位置付けでは、天井は落ちたってしかたがないというようなところがありましたが、ようやくそれではまずいと思っているのかもしれない。

天井の脱落例

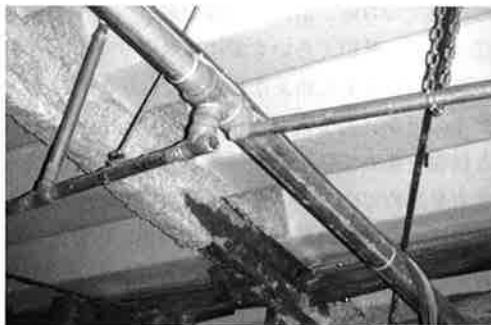
どういう被害内容があったのかということです。まず水系設備では、今回の地震の特徴的なところでもあるでしょうが、ポンプが浸水したというのが11件あります。それから、やはり圧倒的に多いのがスプリンクラーヘッドと配管で、スプリンクラーヘッドが40%、配管で47%ですから、この2つの部位でほとんどを占めています。

配管の損傷例

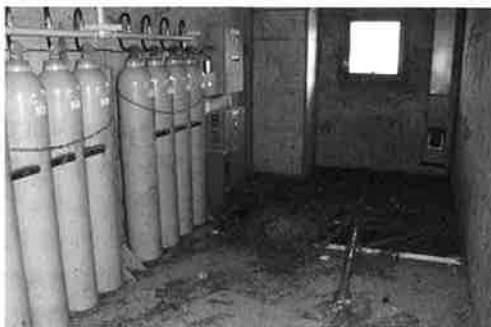
ガス系消火設備の被害はもともと少ないですが、ボンベ室が浸水したというのが7件、あと貯蔵容器ユニットの転倒、傾き、移動、このあたりがガス系設備の主な被害で5件あります。それから、ガスが放出したというのが5件あります。理由としては、壁が崩壊したときのほこりで感知器が動作したという例もあるようです。

ガス貯蔵容器室の浸水跡

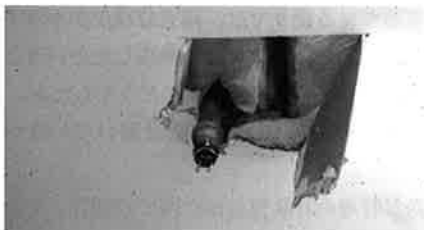
込み型ヘッドは、揺れたときに天井に開けたヘッド取り付け用の穴の端面とヘッド側面がぶつかりますから、天井ボードとの衝突による損傷が増えてきたことが原因の一つではないかと思っています。従来から使われているフレーム型ヘッドは、ヘッド全体が天井ボードの下に出ています。ですから天井が揺れてもヘッドの根元の配管がぶつかるだけで、ヘッドに直接ぶつかることは少なかったと思われます。

スプリンクラーヘッドの損傷例

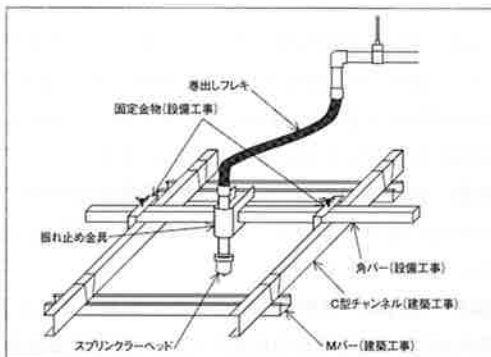
また、今回の調査では、スプリンクラーヘッドの巻き出し配管にフレキシブル継手を使っていたかどうかも聞いています。フレキを使うと天井とヘッドがいっしょに動くことができ耐震上有効ですが、使っていてもヘッドに損傷があった事例もかなりあります。フレキを使っていてもだめな場合があることがちょっと気になるので、工業会としてフレキを使っているなぜ被害が出たのかということについて追加調査を行う予定です。鈴木 ヘッドが天井の中に入ってしまった、そこで天井板にぶつかって破損したということもあったみたいです。

スプリンクラーヘッドの巻出し配管例
