2012年度日本建築学会大会（東海）  
防火部門  
研究協議会資料

# 地震・津波による火災への備え

## －東日本大震災での被災実像から－

## 津波火災の実態から見た津波危険地域における建築物再建のあり方 ～木造は制限すべきではないか～

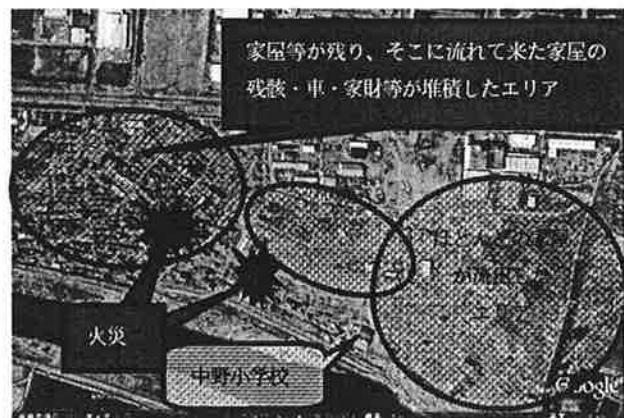
図2 中野小学校周辺の状況（作成：小林）

住民が屋上に避難してしばらくした頃、同小の北西側2箇所で火災が発生した（図2参照）。

暗闇の中、火災は400人が避難している同小に向けて延焼して来ているように見えたため、避難者から消防に消火・救助を求める必死の要請があった。

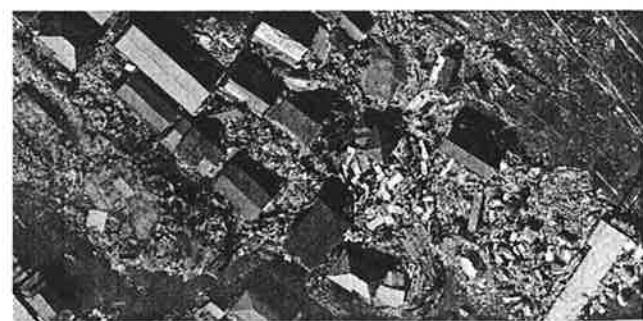
仙台市消防局は要請を受けて消防隊を向かわせたが、火災現場から遙かに離れた地点で津波の瓦礫に阻まれて前進できなくなった。避難所の周囲は津波による冠水と瓦礫のため、とても避難できる状態ではなく、（図3参照）、同小の周囲は可燃性の瓦礫が積み上がっていたため（図4参照）、もし火災が延焼してくれば、避難所自体が火災となって、多数の犠牲者がいる恐れもあった。

図3 家屋と家屋の間が可燃物で埋め尽くされ消防車の接近も避難も不可能（中野小学校北西400m地点）  
(国土地理院「被災地の空中写真」3月13日撮影)

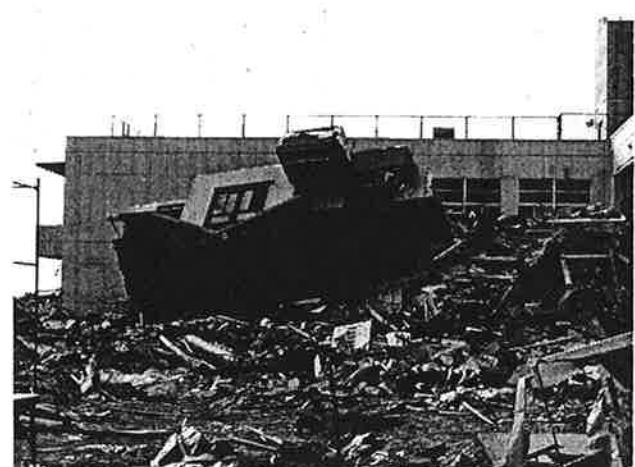
図4 中野小学校の周囲に堆積した可燃物（撮影：小林）

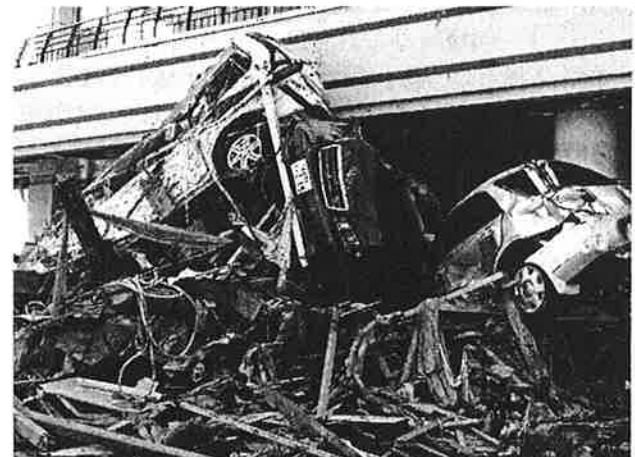
同小の周囲には、多数の車が流れて来て堆積しており（図5参照）、中には窓を突き破って校舎内や体育館内に流れ込んだ車も複数台あった（図6～7）。これらの車にはガソリンが積まれているため、一つ間違えば避難所内部から出火して延焼し（図8）、避難者がさらに被災する可能性もあったのである。

図5 中野小学校体育館前の車の堆積（撮影：小林）

防波ブロックと言っても大袈裟なものは必ずしも必要ない。図5を見るとサッカーコートでもそれなりに効果があるよう見える。野球のバックネット、子供の遊び場となる壁のようなものでもよいから、万一の場合にこの種の火災リスクの減少に役立つ対策をさりげなく施しておくことが必要だと考える。

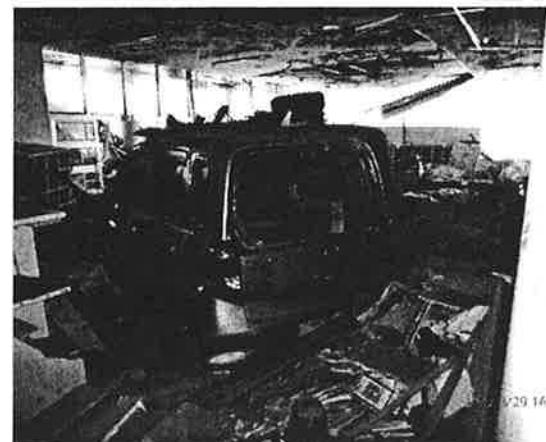
図6 中野小学校校舎内に流れ込んだ車2台（撮影：小林）

中野小の状況からわかるのは、津波避難ビルは、津波の激しい水流に耐えるだけでなく、開口部から車等が流れ込むことを防ぐ機能も必要だということである。1階外壁部分はできるだけ堅牢にかつ開口部を小さく作るとか、建物の周囲に防波ブロックのようなものを設置する、などということが必要である。

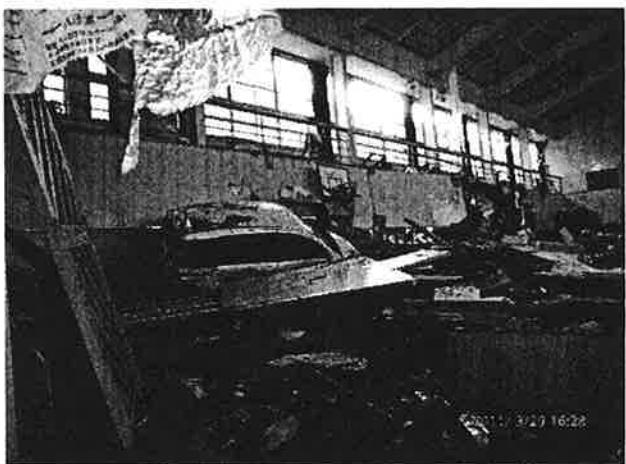
図7 中野小学校体育館内に流れ込んだ車（撮影：小林）

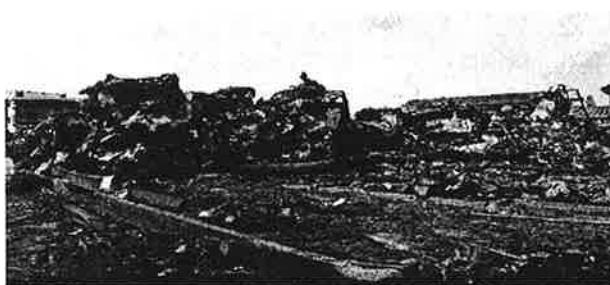
図8 折り重なった車が火災になった跡（撮影：小林）  
(中野小学校西北西 400m 地点)

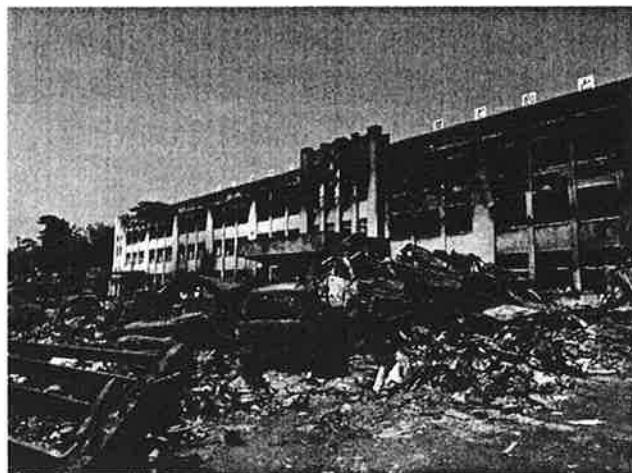
図9 石巻市門脇小学校（撮影：東大山田研究室）

実際、石巻市の門脇小学校と大槌町の大槌小学校では、避難者が乗って来て校庭に駐車していた多数の車が津波のために校舎に打ち寄せられ、発火して校舎が火災になったため、避難者が裏山に再度避難する、という事態が発生している（図9参照）。
