Bangladesh の 縫製工場ビル倒壊事故と ベトナムの BAR 火災

東京理科大学大学院国際火災科学研究科教授・博士(工学) 小林 恭一

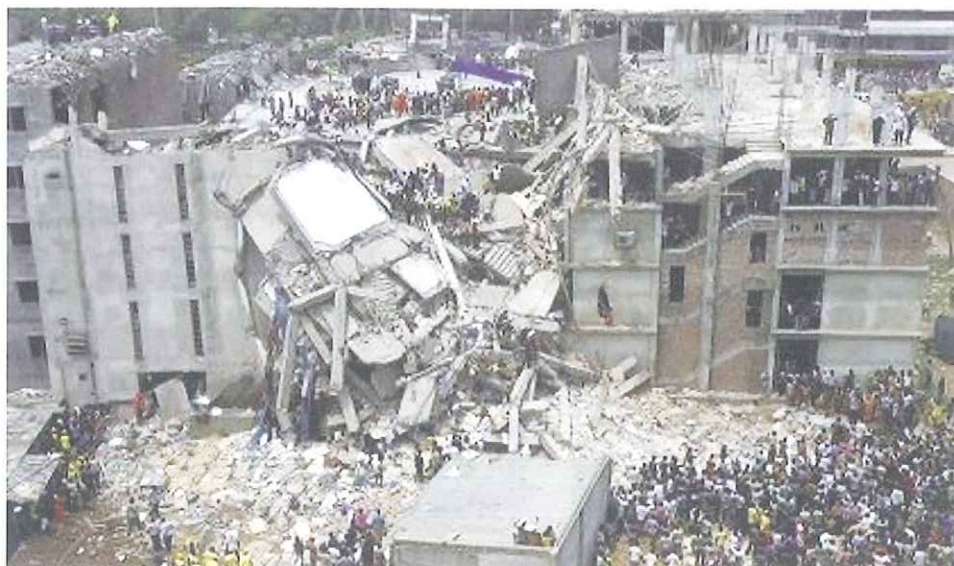
写真1 ラナプラザビル倒壊事故（バングラデシュ：webpage から）

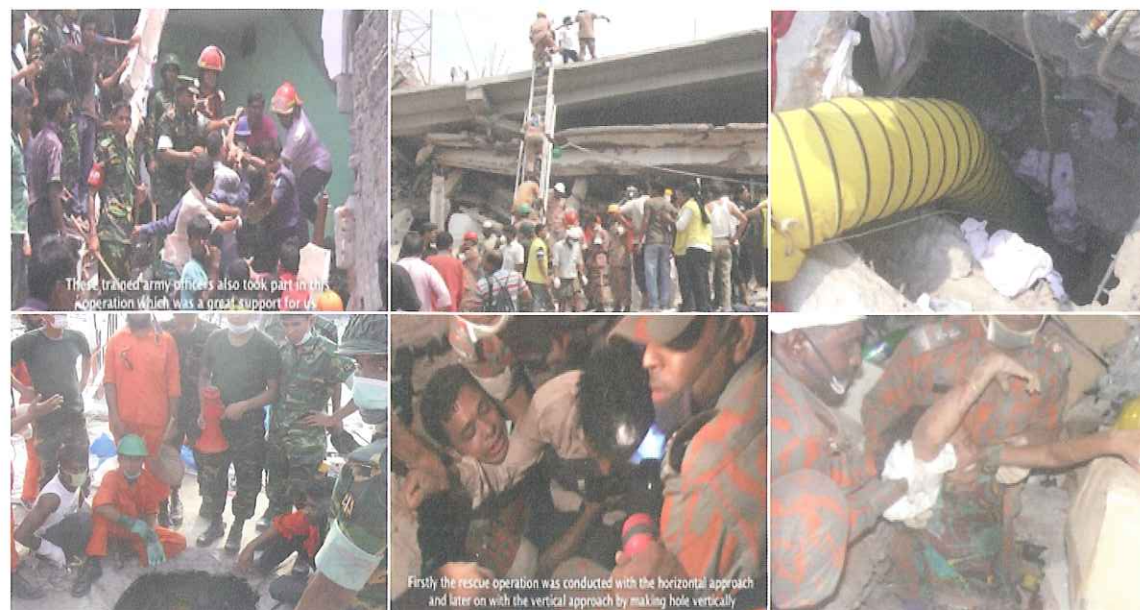
ビルが倒壊したと推定されるのは、2013年（平成25年）4月24日午前9時頃、消防に通報があったのは9時07分であった。9時08分に直近の消防署から救助隊が出動し、閉じ込められた生存者の救助に当たっている（写真7）。その後、警察、陸軍、fire volunteers（消防団）も出動し、救助に当たった。消防当局者の話によれば、「ビルはわずか数分でパンケーキのように全体が崩れ落ち、工場労働者の大半は逃げる間もなかった。」とされている。

写真7 救助活動の状況（提供：FSCD）

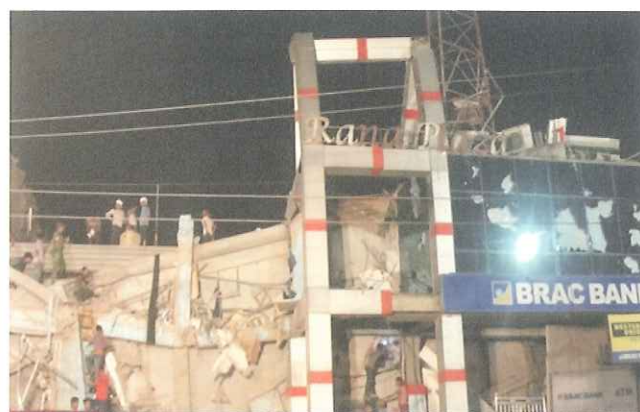
写真6 倒壊後のラナプラザビル（提供：FSCD）

F S C D及びバングラデシュ内務省の調査結果では、建物上階に大型発電機が4基違法に設置され、ビル停電後に始動した発電機の振動が、縫製工場の数千台のミシンの振動と一緒に became a factor for the collapse. また、このビルは、竣工当初、6階建ての商業施設として建設されたが、8階建てに無断変更され、縫製工場として少なくとも3,000人以上が働いていたと言われている。

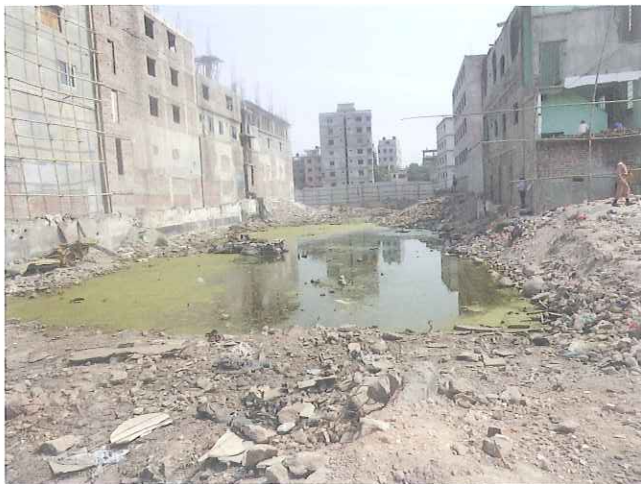
写真8 倒壊現場の跡地の状況

以上のように、多数の死者が出た直接的な原因はいろいろ取りざたされているが、筆者としては、ダッカ市内の多くのビルや建設中のビルを観察した印象から、バングラデシュの多くの建物には構造上の不備があり、今回たまたまそれが顕在化したに過ぎないのではないかと考えている。筆者らがビル倒壊現場を視察した際に、残された柱の配筋状況や隣接する工事現場の建物の配筋状況を見ると、鉄筋の太さや本数が東アジア諸国のビルと比べてもいかにも少なかった(写真8、9、10)。ラナプラザビルではこのような欠陥が特に大きかった可能性があるが、同様の欠陥は他のビルにも多かれ少なかれあるのではないかと懸念している。

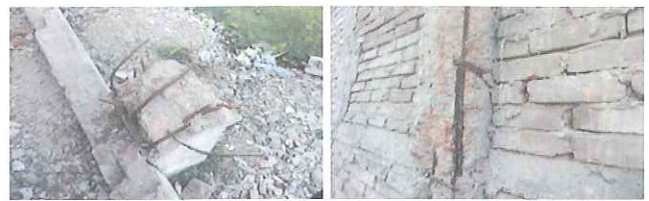
写真9 倒壊したビルの柱の鉄筋の状況

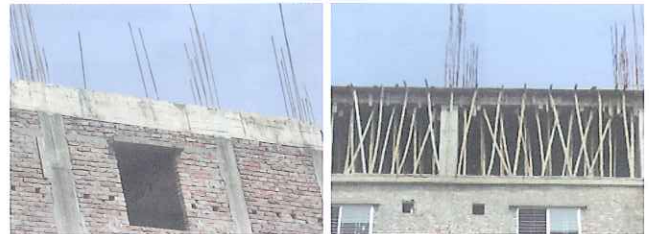
写真10 倒壊現場と隣接する工事中の建物の写真(柱の配筋状況がわかる。)

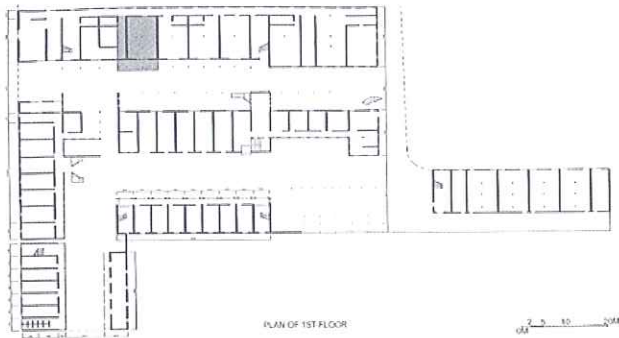
2013年(平成25年)11月19日、午後2時20分頃、ベトナムの首都ハノイ市のハイバーチュン区チャントイトン通りにある、若者に人気のあったアート地区、通称「ZONE 9」のA棟1階(図3、4)の改装工事中のBARから出火した。

図4 A棟1階平面図(塗りつぶした部分が出火場所)

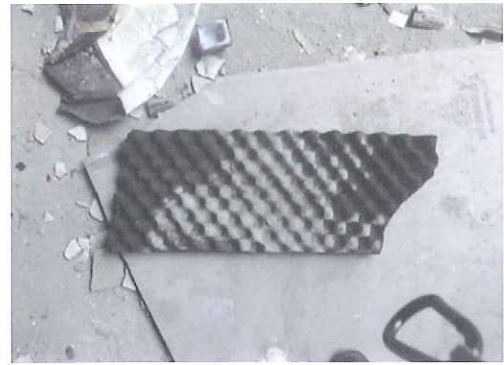
出火当時はBARを開店するための改装工事であった。BAR所有者によれば、部屋の中央付近に照明を取り付けるため、溶接工事を実施していた。天井にはウレタン製の吸音材(写真11)が貼られていたため、これに溶接の火花が着火して火災となったものである。出火時、部屋の中

写真11 出火室の吸音材

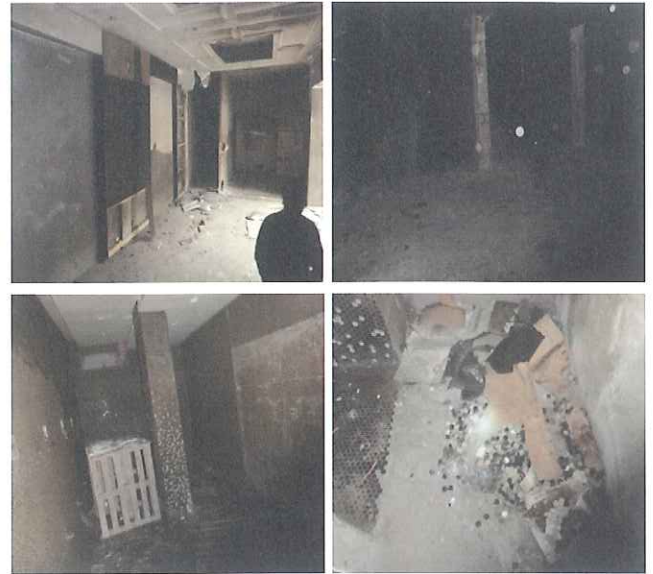
本火災は、工事中の防火管理体制が適正に確保されていなかったため、溶接の火花が燃えやすいウレタンの吸音材に着火して大量の有毒ガスが発生し、6人の死者を出したものである。皮肉なことに、火災当日は、午後3時頃から消防の火災訓練が実施される予定であったが、訓練の30分前に本火災が発生してしまったということだ。

写真12 出火室の焼損状況
