[第15回]

高層建築物(4)

ロンドンのタワーマンション火災

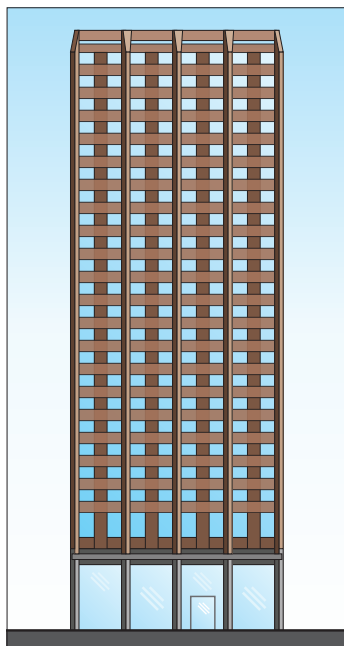
図1 グレンフェル・タワーの南面外観

グレンフェル・タワーの外周には南北面に各5本、東西面に各4本の柱が設けられて、最上階まで直通している(図1)。図2は、その柱の外側に断熱材を貼りさらにその外側に化粧用のサンドイッチパネルを貼った部分の水平断面図である。これを見ると、サンドイッチパネルと断熱材の間に通気層があるのは壁部分と同じだが、断熱材と柱の間にも

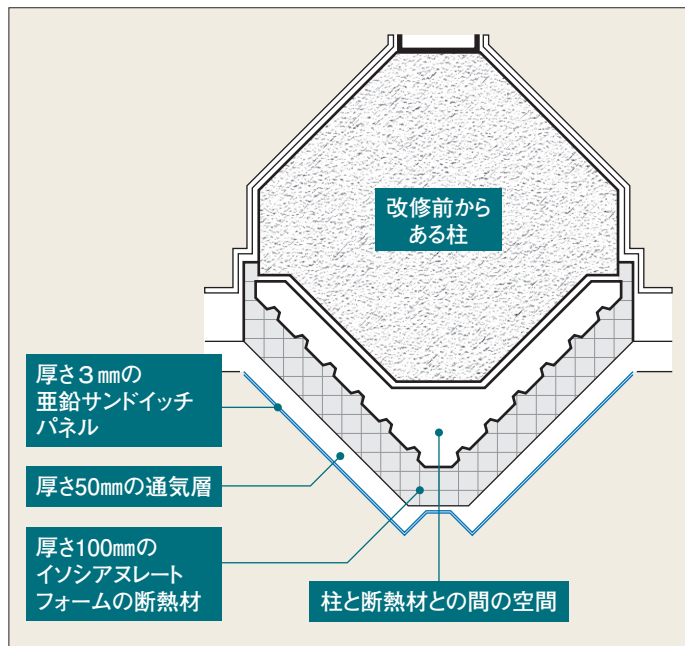
図2 柱とその外側の断熱材及びサンドイッチパネルの収まりを示す水平断面図

空間があるように見える。当初、この部分は広い煙突状の空間で縦方向への急激な延焼の重要な要因ではないかと考えたのだが、写真や他の情報と付き合わせると、この部分はコンクリートらしいということになり、煙突説は影が薄くなった。結局、柱部分も壁部分と同様に、断熱材と可燃性サンドイッチパネルが通気層を介して延焼し合う、というメカニズムだったということになる。ただし、柱部分の通気層は最上階まで直通しているので、この部分が急激な上階延焼の主要な要因であることは間違いないだろう。

壁材にも柱材にも、通気層部分には上層部に延焼を防ぐファイアストップの役割を果たす水平部材(ファイアストップの目的で設けられたものかどうかは不明)が一定の間隔で設置されているため、通気層部分が単純に「煙突状」になっているわけではない。ただし、その水平部材には隙間が多く、特に接合部には何も措置されていないため、「柱部分の断熱材の延焼が壁の断熱材の延焼につながり、それがさらに柱部分の断熱材の延焼につながる…」という延焼経路をたどって上階に延焼していった」という可能性があることが上記メンバーから指摘されている。

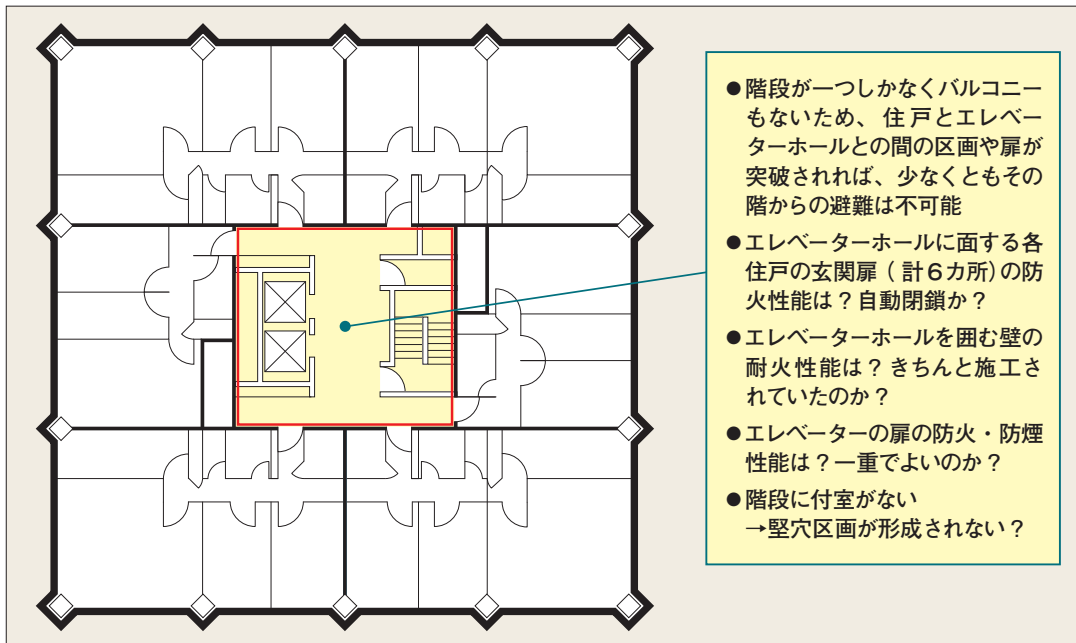
図3 グレンフェル・タワー住戸階の平面図

- 階段が一つしかなくバルコニーもないため、住戸とエレベーターホールとの間の区画や扉が突破されれば、少なくともその階からの避難は不可能
- エレベーターホールに面する各住戸の玄関扉（計6カ所）の防火性能は？自動閉鎖か？
- エレベーターホールを囲む壁の耐火性能は？きちんと施工されていたのか？
- エレベーターの扉の防火・防煙性能は？一重でよいのか？
- 階段に付室がない
→堅穴区画が形成されない？

図3は、グレンフェル・タワー住戸階の平面図である。

- ①エレベーターと階段を含むホールの周りに6戸の住戸が配置されていること
 - ②階段が1カ所しかないこと
 - ③階段区画は一重で、日本の特別避難階段のような付室がないため、階段区画に火煙が侵入する可能性が(特別避難階段に比べて)高いこと
 - ④エレベーター前の扉も一重であり、これが防煙性能を持つ防火戸でない場合は、エレベーターシャフトの防火・防煙区画が形成されない可能性が高いこと
 - ⑤各住戸からホールに通じる扉(全部で6枚ある。)が自動閉鎖の防火戸でない場合は、住民が避難した時に開放状態になる可能性があるため、住戸が火災になるとホールに火煙が充満して使用不能になる可能性が高いこと
 - ⑥ホールに火煙が充満すると、階段区画とエレベーター区画(竪穴区画)が弱ければ、(外装材が燃えなくても)そこを通じて火煙が上階に拡大していく可能性が高いこと
 - ⑦竪穴区画が延焼経路になると、内部が負圧になり、外装部材の火災を引き込んで内部がさらに延焼するなどの悪循環を引き起こす可能性があること
 - ⑧バルコニーがないため、バルコニーを通じた避難ルートが確保されていないこと
- 以上のうち③～⑦は可能性を述べているだけだが、もしそのうちの幾つかが実際にそういう現象を起こしていれば、死者が多数であった理由にもなるし、上階延焼が異常に速かった理由の一つにもなると考えられる。
