# アスクルの火災に関する 消防庁報告書の概要と防火安全対策

こ ばやし きょう いち  
小 林 恭 一

東京理科大学大学院 総合研究院教授

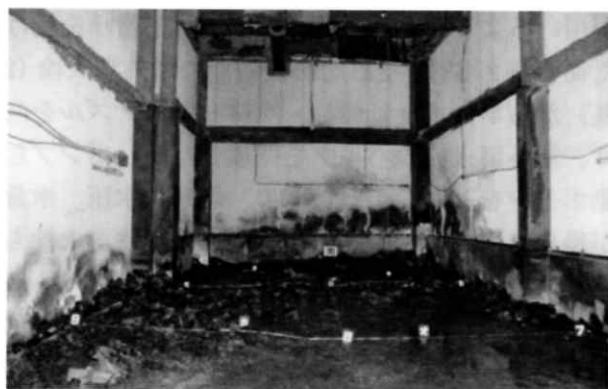
本火災の出火場所は、1階北西部の端材室である（図1）。発火原因は、調査中とされている。

図1 端材室南側内部の状態  
（写真右上の黒い箇所が2階への開口部）  
（検討会資料より）

端材室は、倉庫内各所から廃段ボールが集積される場所であり、火気の取扱いはない。端材室上部（2階部分）には、廃段ボール専用コンベヤの終端部分が配置されており、各所から運ばれてきた廃段ボールは開口部を通じて1階に落とされ、集積される仕組みとなっている。落とされた廃段ボールは、リフトを用いて潰され、運搬・回収されている。

火災当日の2月16日、9時ごろから端材室で廃段ボール（1階床面から高さ約1.5～3m程度に集積。図14参照。）の収集作業に当たっていた協会会社社員（A）は、焦げくさい臭いを感じ、振り向いたところ端材室内南東部付近に50cm程度の炎が上がっているのを発見した。

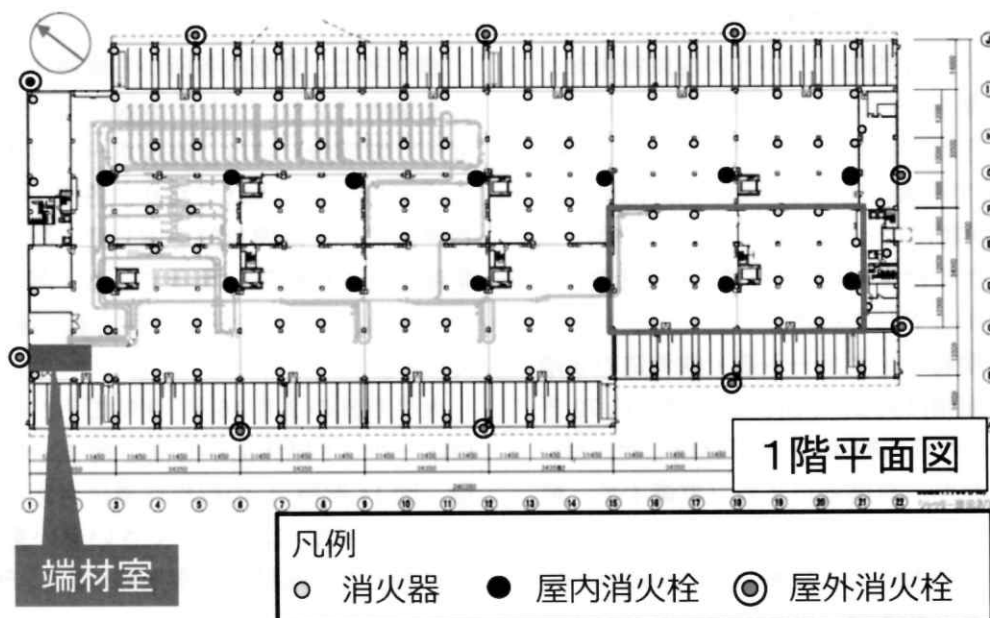
自動火災報知設備の鳴動に伴い、南側事務所にいた従業員が現場付近に急行し、消火器により消火を試みたが、火勢が強いため、屋外消火栓設備を用いるよう他の従業員に指示した。指示を受けた従業員2名は、それぞれ最寄りの屋外消火栓（2基）からホースを延伸し、端材室内にノズルを向け、屋外消火栓のバルブを開放したが、ポンプ起動ボタンを押さなかったため、規定の水圧、水量が得られなかった。端材室付近には屋内消火栓も設置されていたが使用されなかった（図2）。

屋外消火栓の使用方法が適切でなく、屋内消火栓も使用されなかったのは、当事業所では屋内消火栓と屋外消火栓を使った消火訓練が行われていなかったためと考えられる。初期消火訓練は消火

図2 端材室の位置と屋外消火栓からのホース延伸状況（検討会資料より）

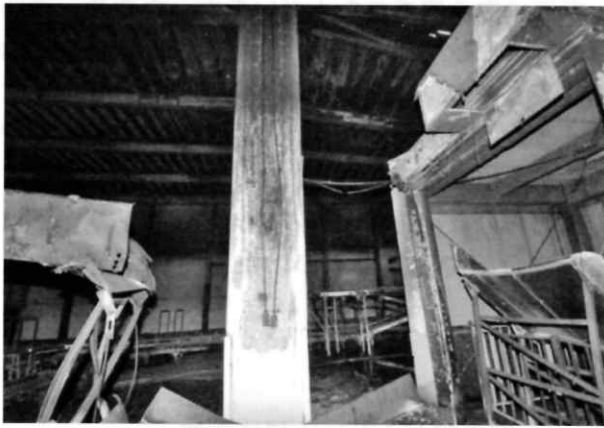
この開口部付近のコンクリート柱は、強い熱を受け爆裂しており（図3）、上述の1階端材室と2階の状況、公設消防が到着してから端材室が短時間で鎮圧に至っていることを併せると、出火から短時間のうちに1階端材室にある廃段ボールが急激に燃焼し、端材室上部開口部（2階部分）から強い火炎が2階に回ったものと推測される。

図3 端材室上部開口部（2階部分）付近の  
爆裂している柱

材室上部開口部（2階部分）から爆裂した柱がある方向へ火炎が噴出する傾向が見られ、図3の結果と符合する。

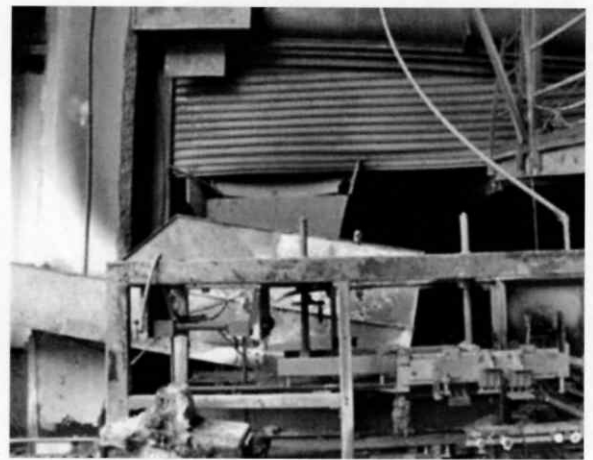
火元の1階端材室から2階に回った火炎は、端材室上部開口部（2階部分）付近の可燃物を燃焼させ、2階水平方向へ延焼していった。本建物においては、火災拡大の状況に応じ防火シャッターが閉鎖して防火区画が形成される設計となっており、端材室上部開口部（2階部分）の周囲も防火シャッターが設けられていたが、例えば東側の防火シャッターはコンベヤに接触して閉鎖障害が見られる状況であった（図4）。同様に、防火シャッターの不作動やコンベヤ等による閉鎖障害が2階・3階において多数確認されており（詳細は5.参照）、火災初期の延焼経路となったものと推測される。

図4 端材室2階部分東側の防火シャッター

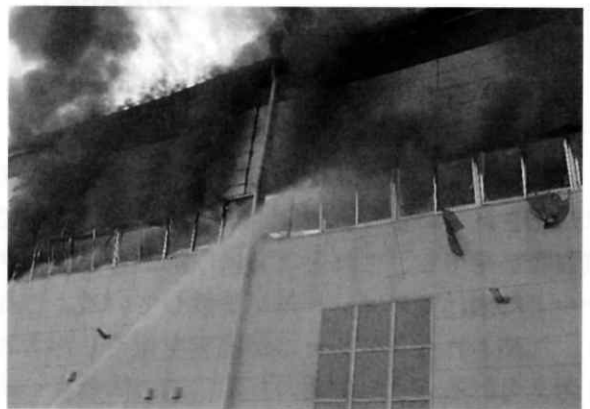
10時頃には、2階の北側窓から広く火炎が確認できるまで延焼が進んでおり（図5）、2階において急激に火煙が拡大していった様子が見える。

図5 2階北側面の燃焼状態（2月16日10時頃）

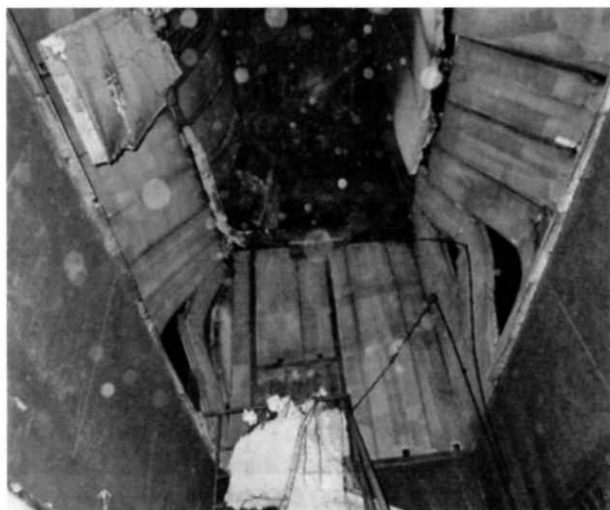
19日0時頃、3階南側で大音響とともに大きな火炎が発生した。鎮火後の現場見分では、3階南側階段室の上部ALCパネルが座屈し、階段室から外側に対して「く」の字型に折れており、当該箇所の屋根が落ち込んでいることが確認されており、この大音響は爆発現象等ではなく、ALCパネルが折れ屋根が落下したときに発生した可能性が考えられる（図6）。

図6 階段室内 ALC パネル損傷状況  
(検討会資料より)

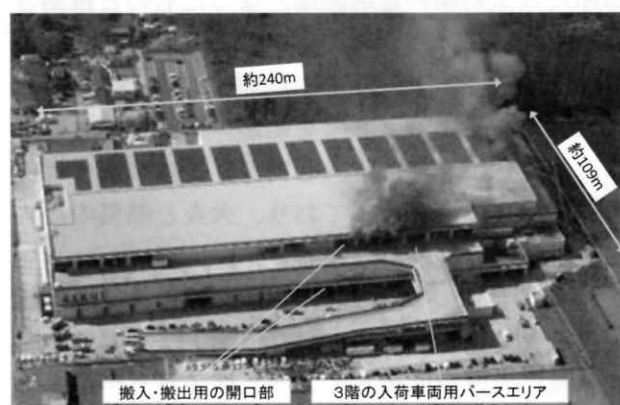
燃えたアスクルの物流倉庫は、長さ240m、幅109mという巨大な3層の建物で、各階の階高は6~8mと普通の建物の2倍から3倍もあり、床面積が広いので、巨大な内部空間が形成されている(図7参照)。

火災となった倉庫は、2階には開口部があまりない。1階と3階には搬入・搬出のための大きな開口部が設けられている壁があるが、建物の奥行きが深いため、開口部のない壁に近い側は、無窓階に近い状況になっている。

図7 アスクル倉庫火災  
(2月16日12時頃 埼玉県防災航空隊撮影)  
(検討会資料に小林加筆)

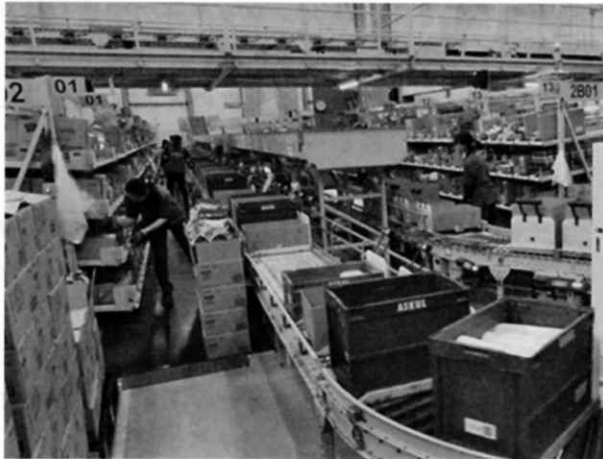
また、商品棚のほかに仕分けや配送のためにコンベア類を初め様々な機械類が配置されており(図8)、火災時の避難や消防活動という視点から見ると大きな障害となる。消防隊員にとっては、前進するにも退避するにも、これらの機械類等が危険な邪魔物となり、進入経路や退避経路が長大になることともあいまって、内部に進入して消火活動をするのを難しくしている。

図8 2階の状況(ライン型)  
(検討会資料より)

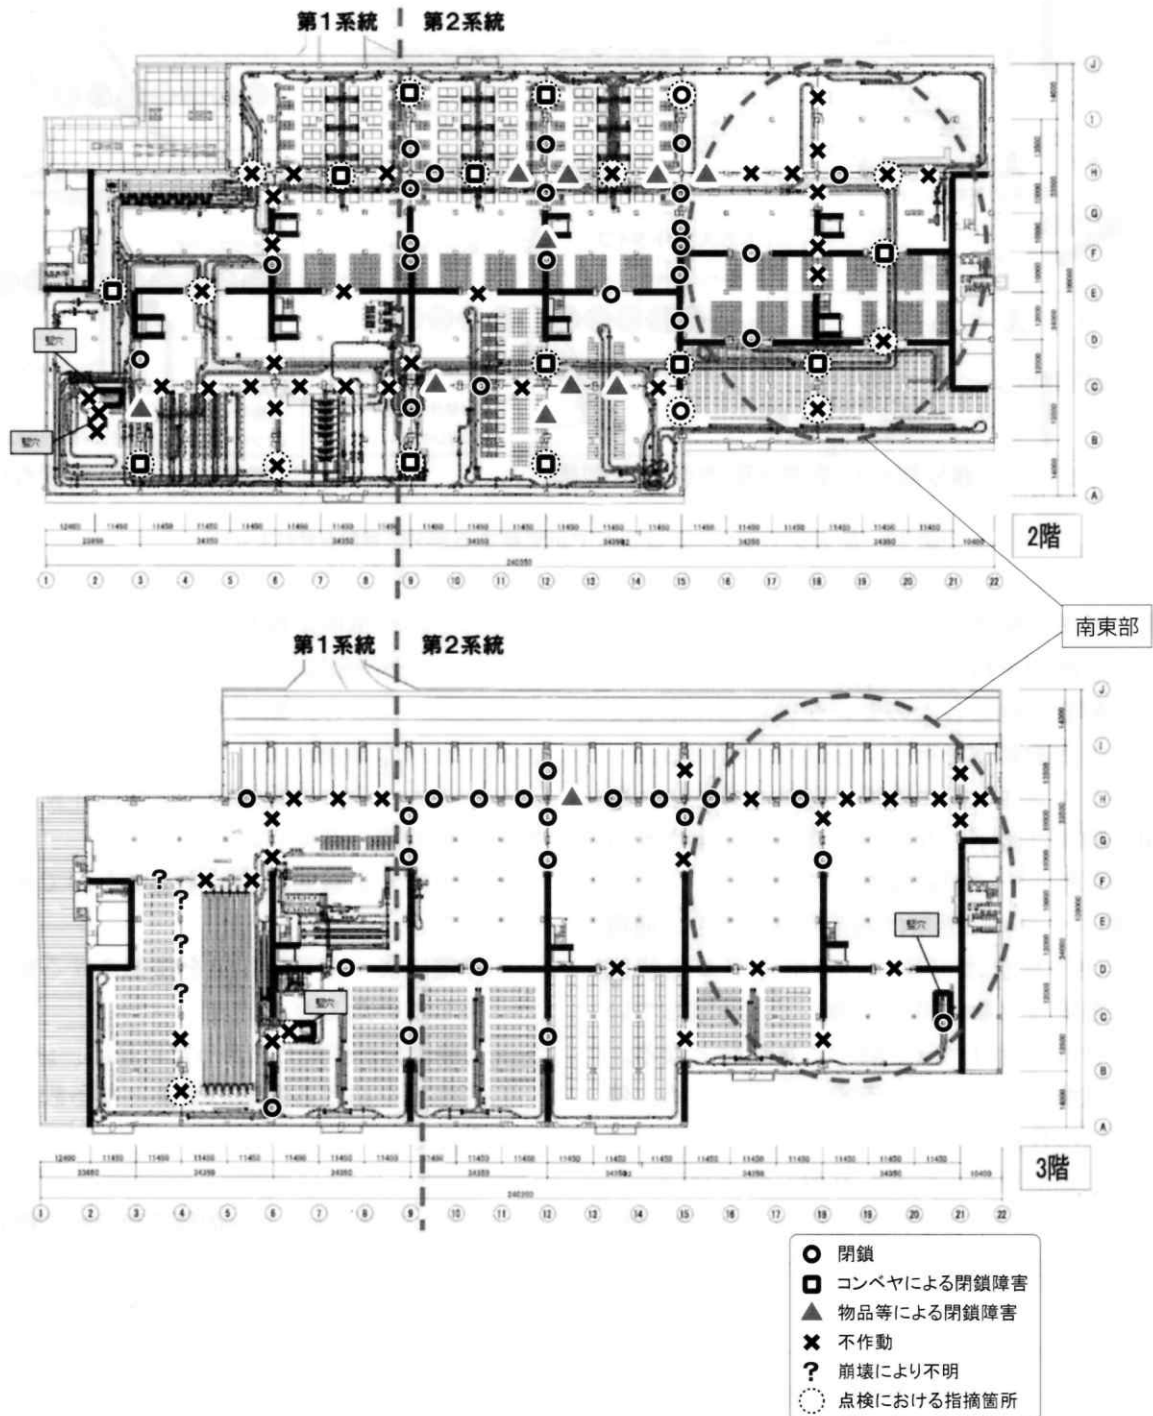
図9 2階及び3階の閉鎖状況（検討会資料より）

2階と3階における防火シャッターの閉鎖状況は、図9のとおりである。

- ・第1系統においては、出火室を含む防火区画を構成する防火シャッターは、いずれも作動はしているが、コンベヤ又は物品等による閉鎖障害によって区画が形成されておらず、また、その他の防火区画については、多数の防火シャッターが作動していない。
- ・第2系統においては、多数の防火シャッターにコンベヤ又は物品等による閉鎖障害が生じているほか、南東部分においては、多数の防

火シャッターが作動していない。

- ・第1系統においては、多数の防火シャッターが作動していない。
- ・第2系統の南東部分においては、多数の防火シャッターが作動していない。

※ 「不動作」には、火災によって閉鎖機構などが損傷した結果、部分的にシャッターがずれ落ちたものなどを含む。  
 ※ エレベーターや階段などに設けられた常時閉鎖式の防火設備は記載していない。

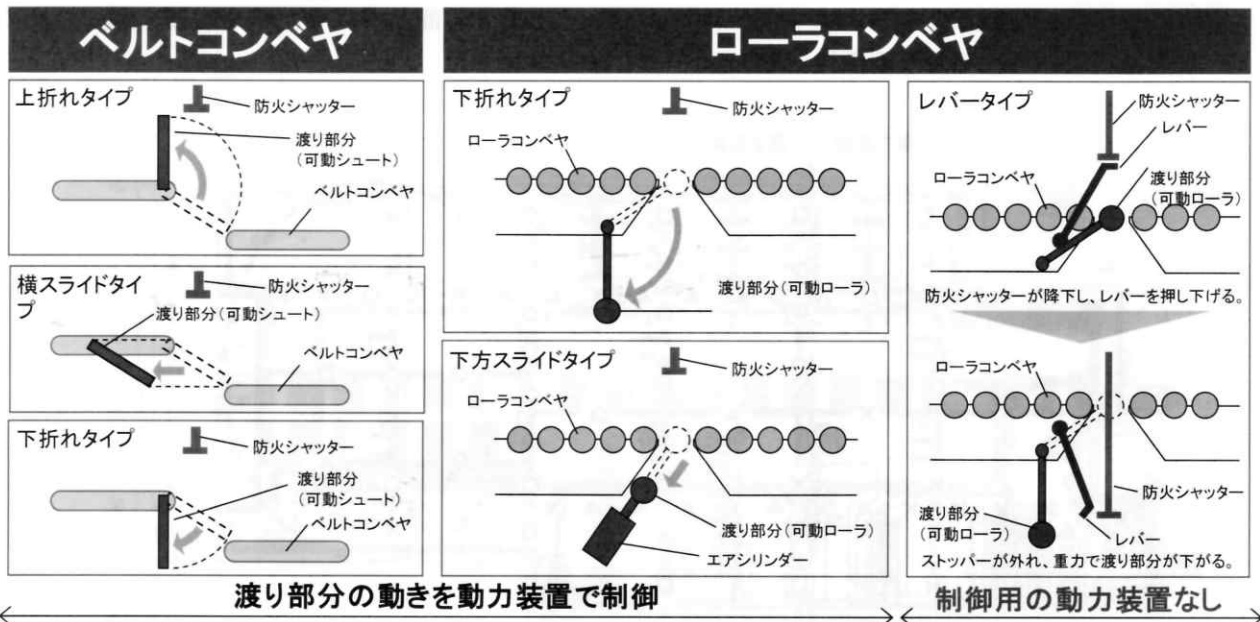
図10 防火シャッターとコンベヤが交差する部分(検討会資料より)

防火区画と交差する部分には「可動シュート」「可動ローラ」などの可動部分を設け、防火シャッターの降下信号を受けた際にこれらの可動部分を作動させることで、防火シャッターの閉鎖を妨げないものとする設計がなされていた(図10)。

現地調査では、コンベヤの接続部分に設けられた「可動シュート」が作動しておらず、閉鎖障害

となっていた事例が複数箇所あった。一方、ローラコンベヤが閉鎖障害となっていた事例はなかった。

コンベヤによる閉鎖障害の原因としては、以下のいずれかの事象が生じていたことにより、「可動シュート」などの可動部分が適切に作動しなかったことが原因と考えられる。

- ・火災信号を適切に受信することができなかったこと。
- ・停電によって可動部分を作動させる動力が喪失していたこと。
- ・可動部分が作動しなかった場合に、シャッターの降下を妨げる状態のままとなる設計であったこと。
