グレンフェル・タワー火災と日本の防火法令(上)

東京理科大学大学院国際火災科学研究科
教授 小林恭一 博士 (工学)

グレンフェル・タワー火災

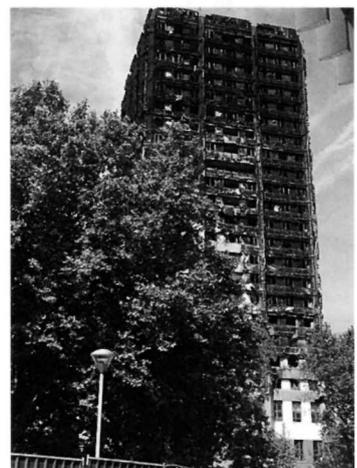
2017年6月14日の夜半、ロンドン西部のグレンフェル・タワー (Grenfell Tower) で火災が発生。8階相当部分から出火した火災は外壁等を伝って短時間に建物全体に延焼し、死者・行方不明者79名以上(調査中)、重傷者約20名、軽傷者と中等症者約78名などと報道される大きな被害を出した(図1)。グレンフェル・タワーは1974年にランカスター・ロード・プロジェクトの一環として建設された24階建て、高さ68mのタワーマンション型公営住宅で、120世帯が入居していた。2016年に外壁等を含む大規模改修が行われたが、今回の火災は、その改修が裏目に出ってしまった。

図1 燃えたグレンフェル・タワー

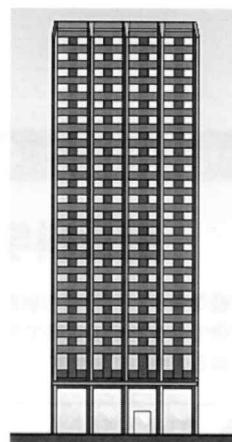
柱部分…グレンフェル・タワーの外周には南北面に各5本、東西面に各4本の柱が設けられて、最上階まで直通している（図2）。図3は、柱部分の水平断面詳細図である。改修前からある柱の外側にプレキャストコンクリー

図2 グレンフェル・タワー南面

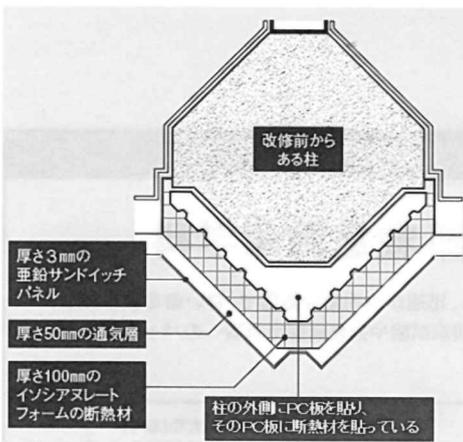
図3 柱部分の水平断面詳細図

ト(PC)板を設置し、その外側に壁部分と同様、断熱材、通気層、サンドイッチパネルの順で施工している。このため、柱部分も壁部分と同様に、断熱材と可燃性サンドイッチパネルが通気層を介して延焼し合う、というメカニズムだったと推定できる。ただし、柱部分の通気層は最上階まで直通しているため、この部分が上階延焼が速かった主要な要因であると考えられる。

ファイアストップ・壁材にも柱材にも、通気層部分には上部への延焼を防ぐファイアストップの効果のある水平部材(ファイアストップ)の目的で設けられたものかどうかは不明)が一定の間隔で設置されているため、通気層部分が単純に「煙突状」になっているわけではない。ただし、その水平部材には隙間が多く、特に接合部には何も措置されていないため、柱部分の断熱材の延焼が壁の断熱材の延焼につながり、それがさらに柱部分の断熱材の延焼につながる……という延焼経路をたどって上階に延焼していった可能性がある。
