5.3 防火シャッターに連動する感知器等の問題

5.3.2 第1系統における防火シャッターの不作動

5.3.3 第2系統における防火シャッターの不作動

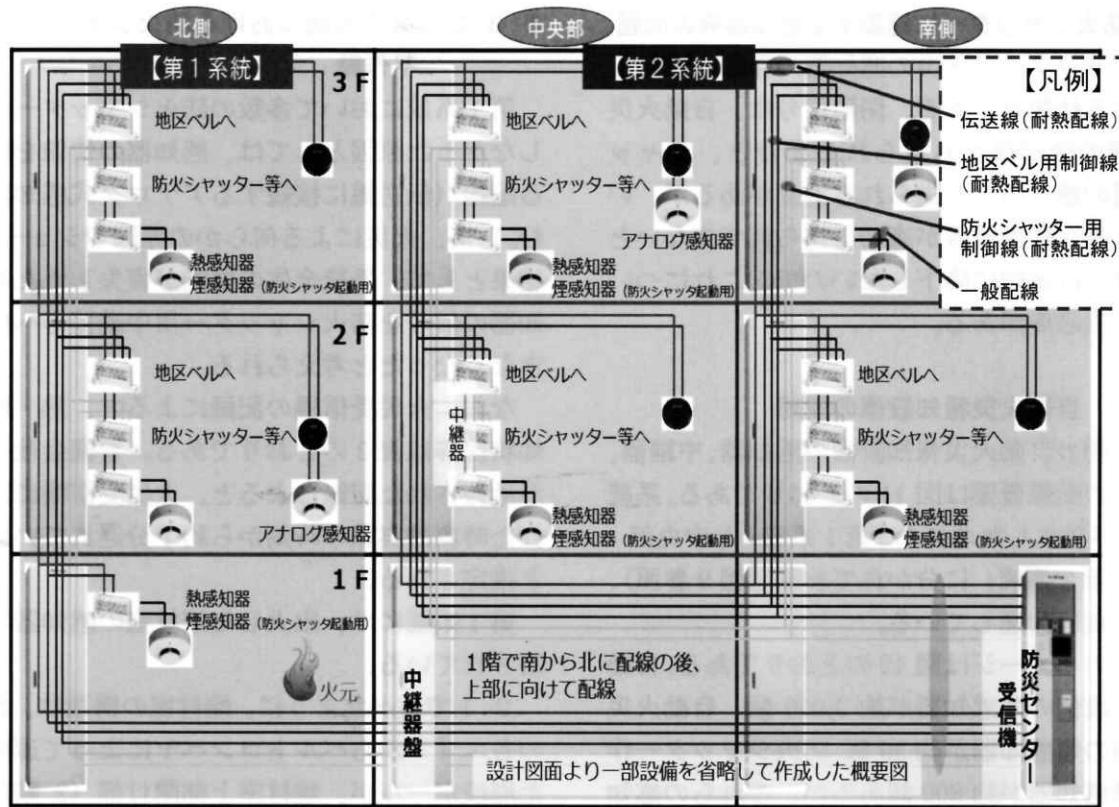
図 11 受信機の配線 (検討会資料より)

火災建物の自動火災報知設備の感知器、中継器、受信機等の配線概要は図11のとおりである。系統は、火災が発生した北側の「第1系統」と中央部・南側の「第2系統」に分かれており(図9参照)、各階で系統は共通している。

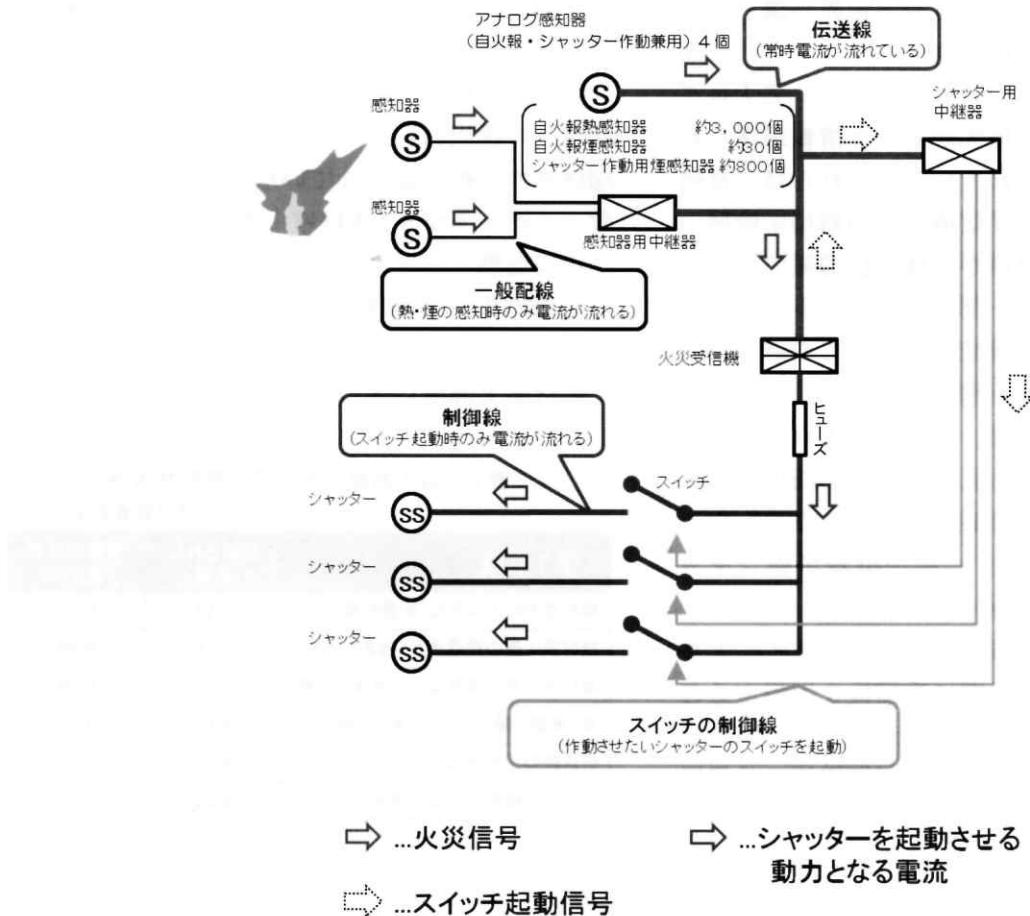
図 12 配線の概要 (単線図) (検討会資料より)

作動時のイメージは図12のとおりである。自動火災報知設備の熱感知器が約3,000個、自動火災報知設備の煙感知器が約30個、防火シャッター作動用の煙感知器が約800個あるが、これらの感知器は、熱又は煙の感知時のみ電流が流れるもので、例えばショートした場合でも同様に電流が中継器に流れる。そのため、配線は耐熱措置が講じられていない一般配線で接続されている。一方、一部コンベヤ等の床貫通部の防火区画には、アナログ式感知器(隨時、煙が何%かという情報が送られるもの)が4個設けられている。これらは、常時電流を送るために、火災受信機、感知器用中継器、防火シャッター用中継器が一体の伝送線で接続されており、このため、一部分でショートなどの異常が発生すると一体に接続された全ての感知器の情報が伝達できなくなる構造になっている。

情報の伝達については、例えばアナログ式感知器の情報は受信機に送られ、受信機が防火シャッター用中継器に指示(図12中、点線の矢印)を出して、その防火シャッター用中継器が各シャッターに情報を送る仕組みになっている。

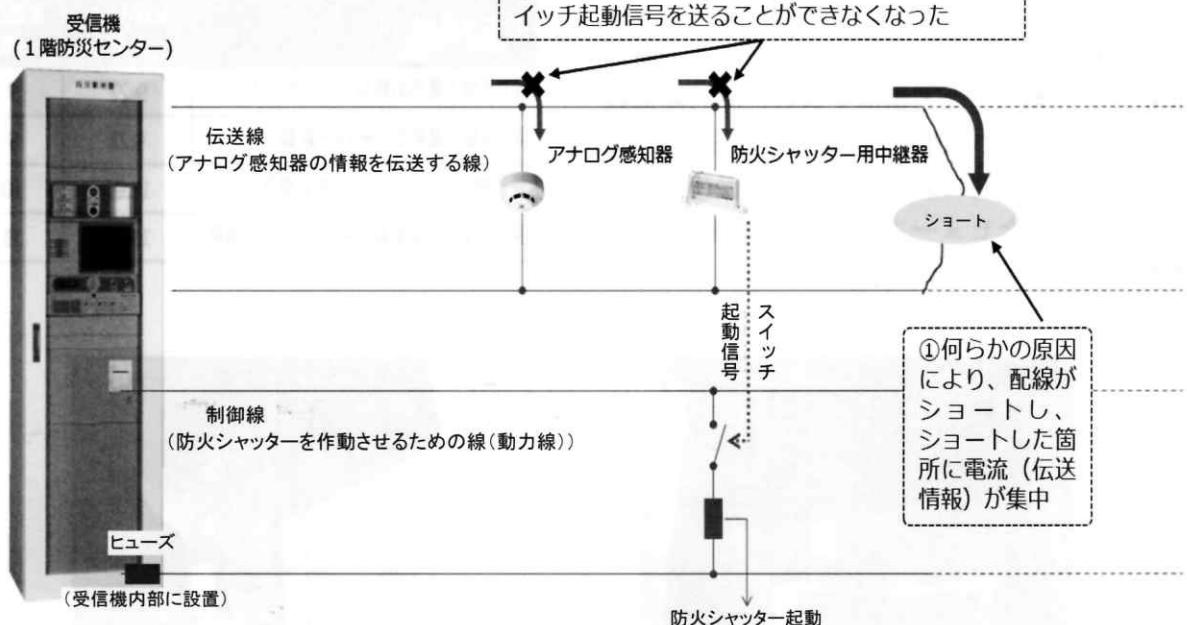
図 13 配線の概要(複線図) (検討会資料より)

第1系統において多数の防火シャッターが作動しなかった原因としては、感知器の情報を伝送する配線(伝送線に接続するアナログ式感知器を含む)が、火災による何らかの原因でショートし、結果として、系統全体の機能が喪失したため、感知器の信号を防火シャッター用中継器等へ伝送できなくなつたと考えられる。

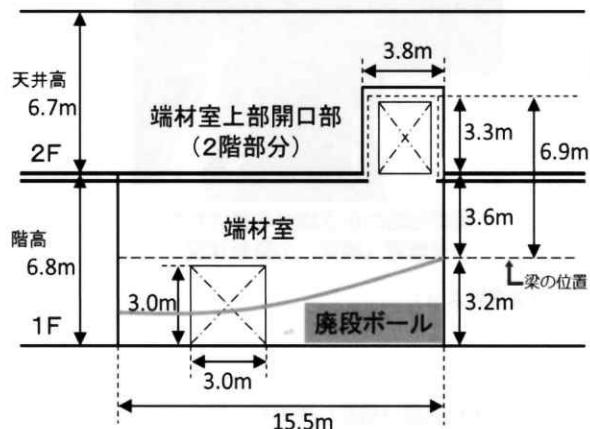
図 14 端材室における段ボールの積み上げ状況
(検討会資料より)

2.1で述べたように、端材室の構造は、倉庫内の各エリアからベルトコンベヤによって運搬された廃段ボールが、端材室上部開口部(2階部分)から端材室内に落下し、端材室内に積み上がる状況になっている。火災発見者の供述によると、火災発生当日は、廃段ボールが端材室の概ね半分ほどの高さまで積み上がっていた。

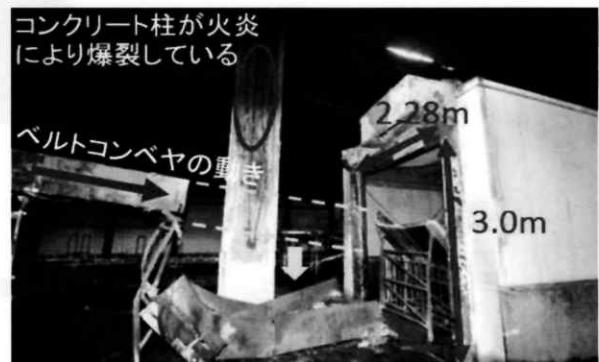
【端材室上部開口部(2階部分)付近】

当初、端材室では、フォークリフト出入口(廃段ボール排出口)から給気された空気によって、端材室内の折り畳まれていない多数の段ボールが激しく燃え上がり、端材室上部開口部(2階部分)から高温熱気を伴う火炎が噴出したと考えられる。

その結果、当該開口部付近の2階鉄筋コンクリート製柱が激しく熱せられて爆裂している。

火災信号(煙濃度 10%/m に相当)を発信したが、防火シャッターの起動信号(煙濃度 17%/m に相当)は発信していない。

当該煙感知器は、煙濃度 5%/m の場合に防災センターへ報知し、煙濃度 10%/m の場合に地区ベルが鳴動する設定となっていた。

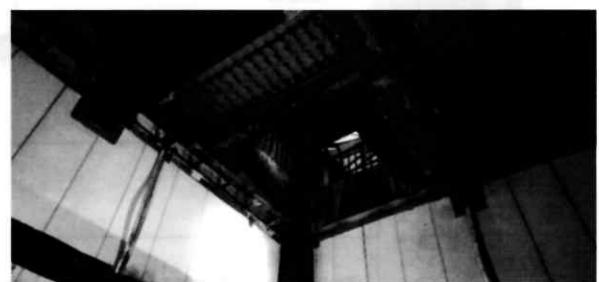
【1階端材室天井の開口部】

端材室上部の天井面に設置された感知器は脱落し、煙感知器の伝送線が収納された保護管(鋼管)が破断している状況が確認されている。

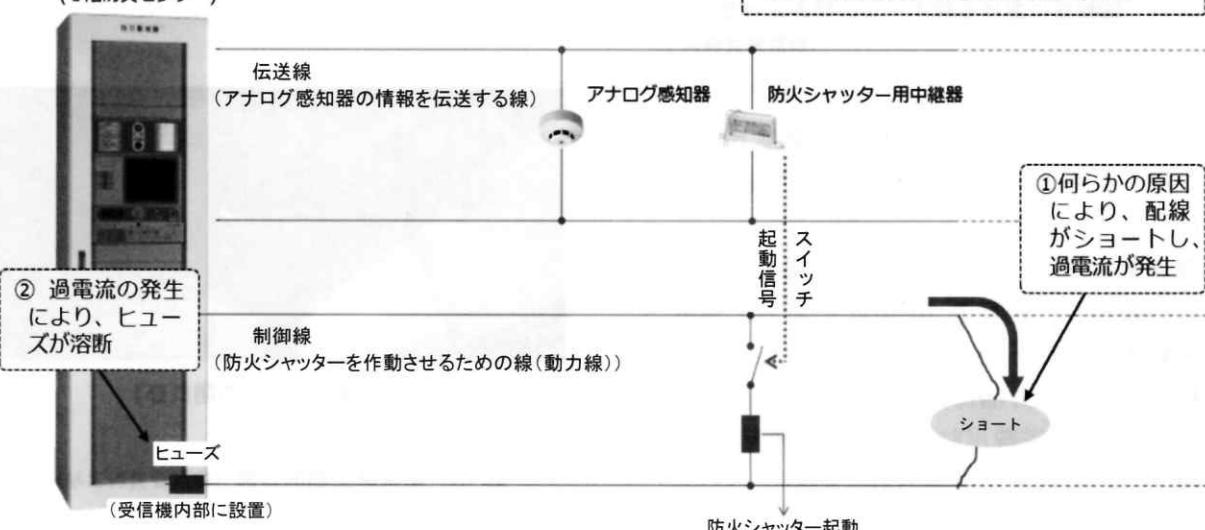
図17 配線の概要(複線図)（検討会資料より）

第2系統の南東部分において多数の防火シャッターが作動しなかった原因としては、シャッターを起動させる動力となる電流を送るための制御線の回線が、火災による何らかの原因でショートし、電気火災等の発生時における受信機の保護を図るために設置されたヒューズが溶断し、結果として、制御線全体の機能が喪失したと考えられる。

③伝送線は機能しており、防火シャッターへスイッチ起動信号を送信し続けている
