# グレンフェルタワー火災に関する 公式調査報告書(1)

## 報告書の位置づけなど

東京理科大学大学院国際火災科学研究科教授小林恭一博士(工学)

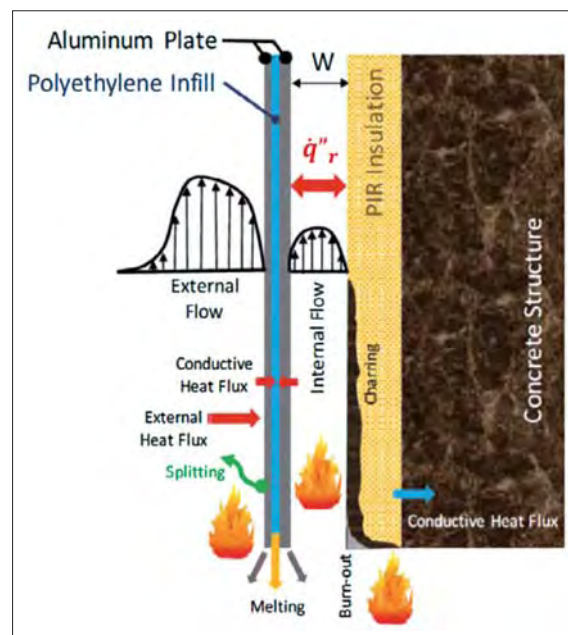
図1 外壁外側のACMパネルとPIR断熱材の燃焼 (報告書本文より)

おり、その火災が窓枠を変形させてACMパネルとPIR断熱材との間の通気層に入り込んだことが外壁(の外側部分)の延焼の発端ではないかとしている。火災が窓から噴出しACMパネルに外側から接触して延焼した可能性はゼロではないが低いとしている。垂直方向への急激な外壁延焼の主たる原因はACMパネルの延焼だとしており、PIR断熱材の延焼が外壁延焼の一端を担った、という書きぶりになっている(図1)。

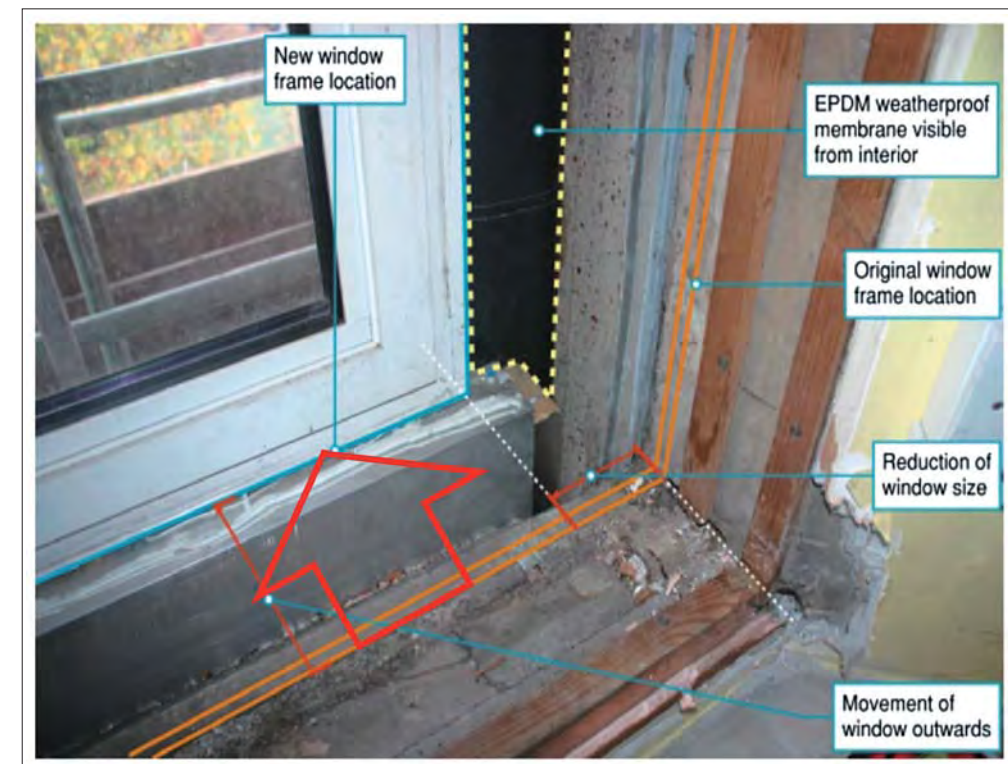
図2 外断熱改修の際に窓の位置がコンクリート外壁部分からPIR断熱材部分に変更になったことを示す図 (報告書本文より)

また、火災の前になされたグレンフェルタワーの外断熱改修の際に、窓の位置がコンクリートの壁の部分から外壁の外側に設置された外断熱の部分に変更されたことが上階延焼の要因になったという記述もある(図2)。

窓が耐火構造の外壁の部分でなく延焼媒体となった外断熱の構造材の部分に設置されていれば、その部分を伝わって上階延焼してきた火災は、容易に住戸内部に侵入してしまう。その意味では、「真犯人」の一人ともいうべき重要な指摘だと思うのだが、報告書での扱いは小さく、フェーズ2で検証すべき事項として先送りされている。

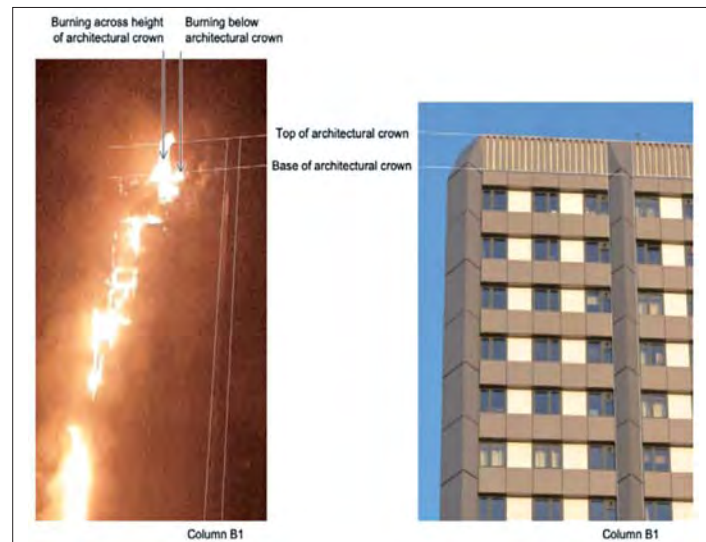
図3 クラウンと水平方向への延焼拡大(報告書本文より)

一方、水平方向及び下方へ火が広がった主なメカニズムとして、報告書では意外な事実を報告している。グレンフェルタワーには「クラウン」と呼ばれる屋根の縁の枠材(図3)があるのだが、炎がこのクラ

ウンにぶつかって横に広がり、そのことが水平方向への延焼拡大の大きな理由だとしているのである。考えて見れば、図1のような構造で燃え上がって最上部まできた炎が、それに蓋をするような部分にぶつかれば、報告書で指摘されたような挙動をとることは当然かも知れない。

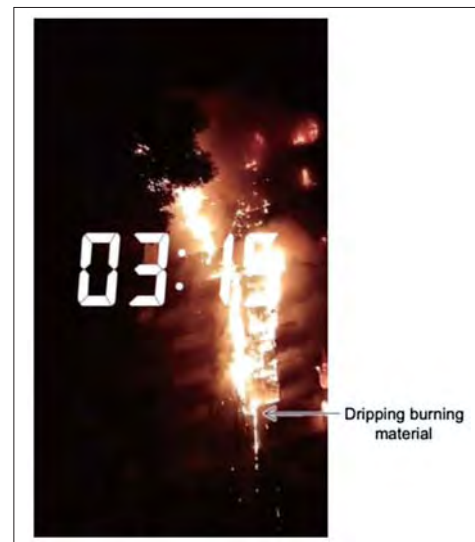
図4 滴り落ちる溶融ポリエチレン(報告書本文より)

また、グレンフェルタワーはこのクラウンのフィン部分にACMパネルが使われており、外壁及び柱に使われているACMパネルと相まって、その燃焼により芯材のポリエチレンが溶けて滴り落ちたことで(図4)、建物下部に着火し、その後、この火が再び上方に延焼したため、炎が建物の各外壁面を斜めに燃え上がったとしている。特に、柱のACMパネルと垂直方向の通気層の存在が、下方への延焼の大きな要因だったとしている。
