# グレンフェルタワー火災に関する公式調査報告書(2)

## 何故多数の死者が出たのか？

2017年6月に発生して71人の死者を出したロンドンの高層共同住宅火災に関するイギリスの公式調査報告書が昨年(2019年)10月に公表された。これまで不明だったことについても、相当突っ込んだ調査結果が記載されている。前号に引き続き、本火災直後の本誌2017年8月号拙稿第15回(ロンドンのタワーマンション火災)における拙論と比較しながら、あの火災について考える。

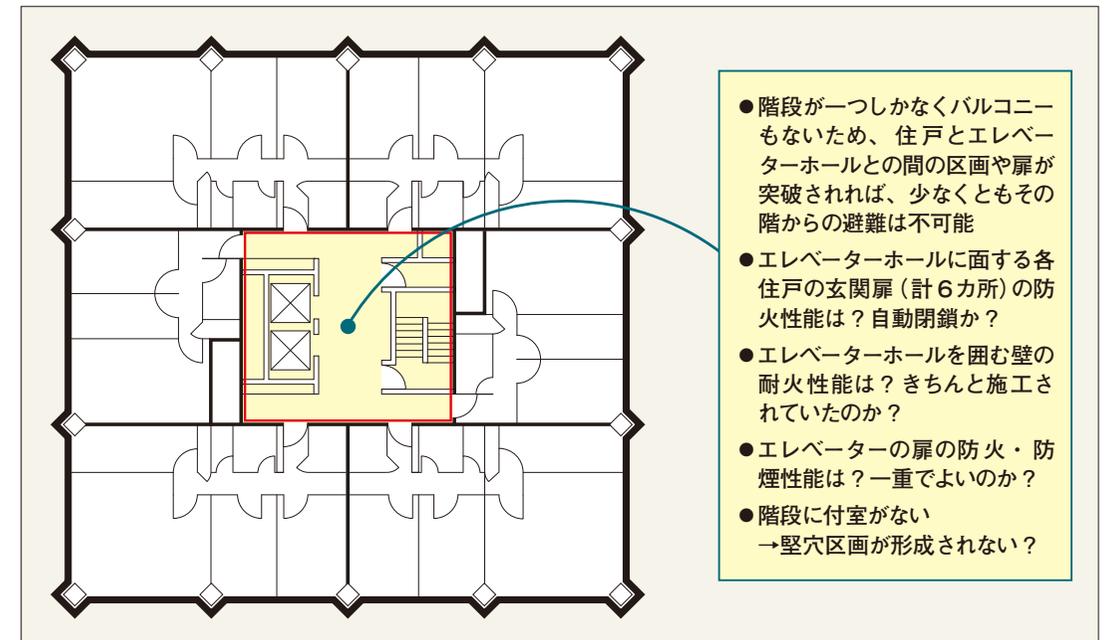
この点について、本誌2017年8月号の拙稿では、以下のうち⑥以外の幾つかが実際にそういう現象を起こしていれば、死者が多数であった理由になるのではないか、と整理していた(図5)。

- ①階段が1カ所しかなく階段区画は一重で付室がないため、階段区画に火煙が侵入する可能性があること
  - ②エレベーターや階段に通じるホールと各住戸の扉が直結しているため、住民が避難した時に玄関扉が開放状態のままだと、ホールに火煙が充満して使用不能になる可能性が高いこと
  - ③エレベーター前の扉も一重であり、これが防煙性能を持つ防火戸でない場合は、エレベーターシャフトの防火・防煙区画が形成されない可能性が高いこと
  - ④ホールに火煙が充満すると、堅穴区画(階段区画とエレベーター区画)が弱ければ、そこを通じて火煙が上階に拡大していく可能性が高いこと
  - ⑤堅穴区画が延焼経路になると、内部が負圧になり、外装部材の火災を引き込んで内部がさらに延焼するなどの悪循環を引き起こす可能性があること
  - ⑥バルコニーがないため、バルコニーを通じた避難ルートが確保されていないこと
- これらについて報告書では、防火区画の破綻とロンドン消防の対応の失敗が主因であるとしている。

図5 グレンフェルタワーの標準階のプランとエレベーターホール
