5.3 防火シャッターに連動する感知器等の問題

5.3.2 第 1 系統における防火シャッターの不作動

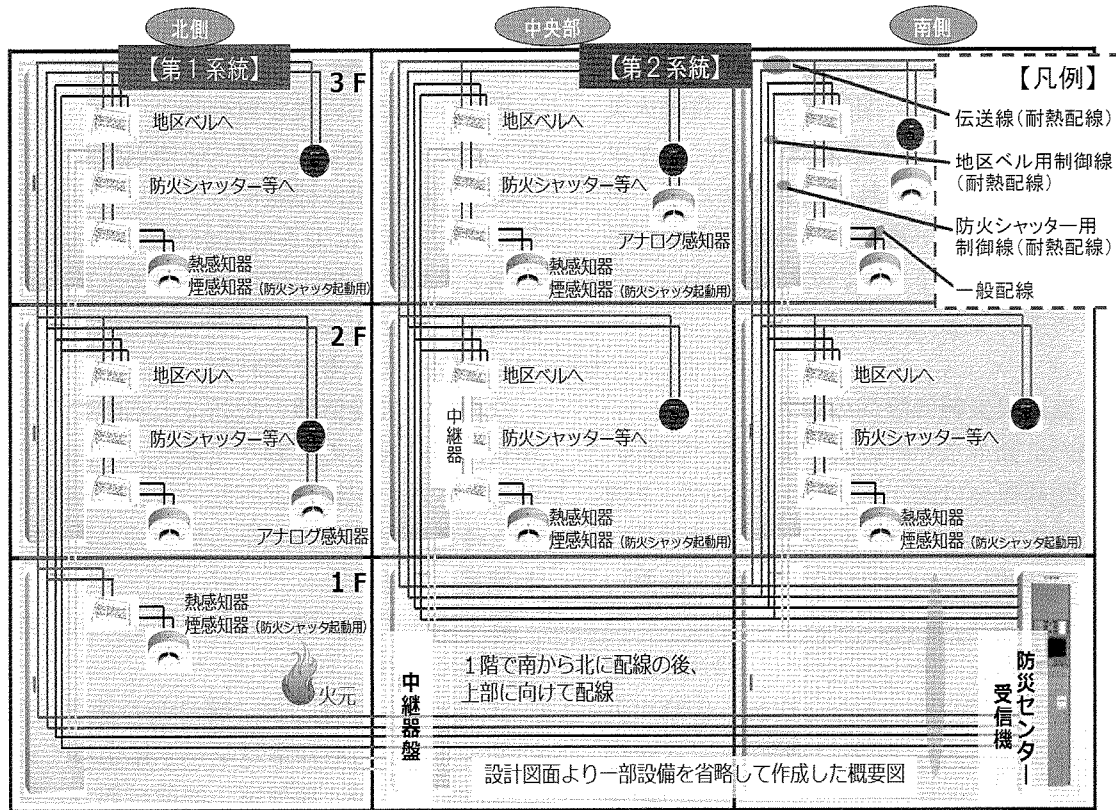
図 11 受信機の配線 (検討会資料より)

火災建物の自動火災報知設備の感知器、中継器、受信機等の配線概要は図 11 のとおりである。システムは、火災が発生した北側の「第 1 系統」と中央部・南側の「第 2 系統」に分かれており（図 9 参照）、各階で系統は共通している。

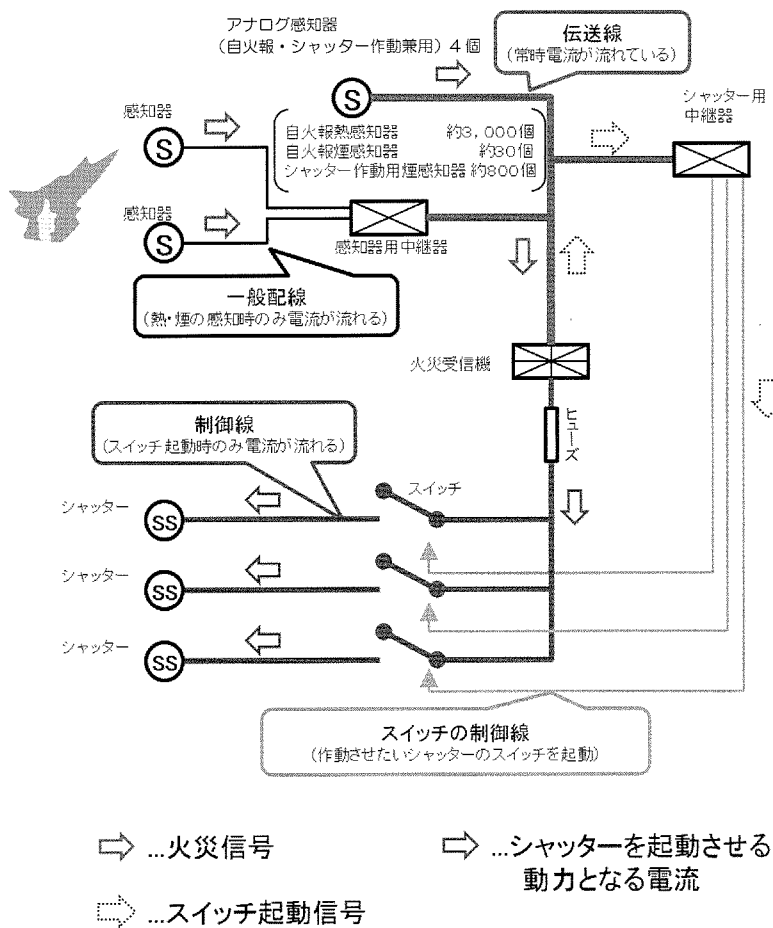
図 12 配線の概要 (単線図) (検討会資料より)

作動時のイメージは図 12 のとおりである。自動火災報知設備の熱感知器が約 3,000 個、自動火災報知設備の煙感知器が約 30 個、防火シャッター作動用の煙感知器が約 800 個あるが、これらの感知器は、熱又は煙の感知時のみ電流が流れるもので、例えばショートした場合でも同様に電流が中継器に流れる。そのため、配線は耐熱措置が講じられていない一般配線で接続されている。一方、一部コンベヤ等の床貫通部の防火区画には、アナログ式感知器（随時、煙が何%かという情報が送られるもの）が 4 個設けられている。これらは、常時電流を送るため、火災受信機、感知器用中継器、防火シャッター用中継器が一体の伝送線で接続されており、このため、一部分でショートなどの異常が発生すると一体に接続された全ての感知器の情報が伝達できなくなる構造になっている。

情報の伝達については、例えばアナログ式感知器の情報は受信機に送られ、受信機が防火シャッター用中継器に指示（図 12 中、点線の矢印）を出して、その防火シャッター用中継器が各シャッターに情報を送る仕組みになっている。

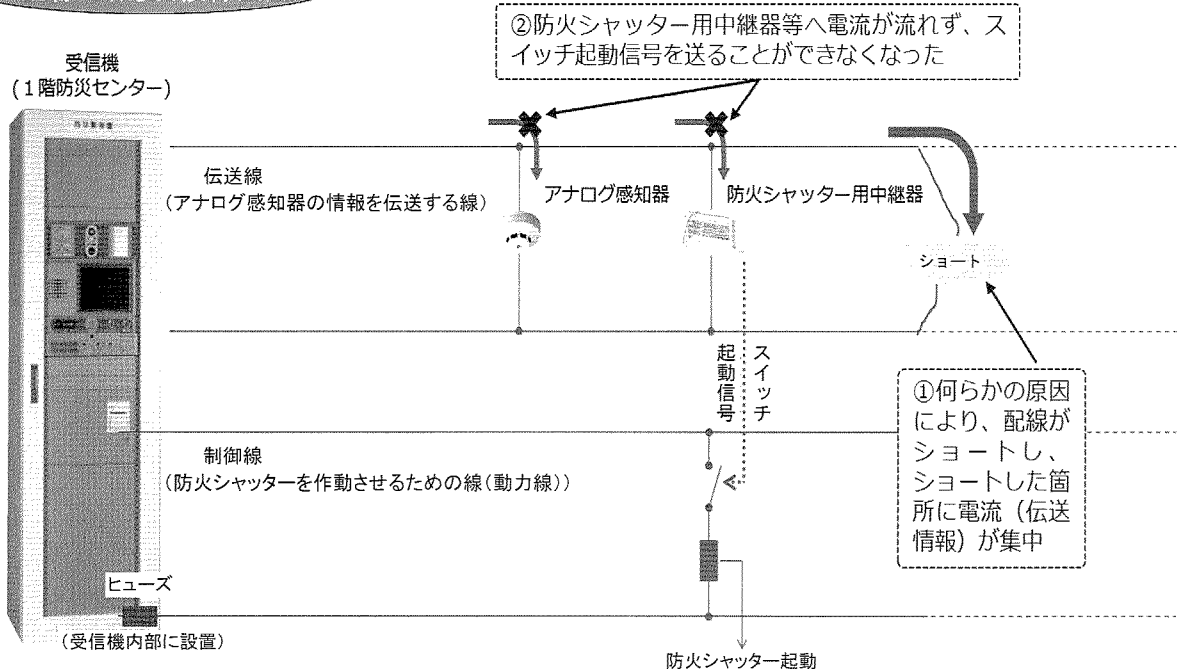
図 13 配線の概要(複線図) (検討会資料より)

第 1 系統において多数の防火シャッターが作動しなかった原因としては、感知器の情報を伝送する配線（伝送線に接続するアナログ式感知器を含む。）が、火災による何らかの原因でショートし、結果として、系統全体の機能が喪失したため、感知器の信号を防火シャッター用中継器等へ伝送できなくなったと考えられる。

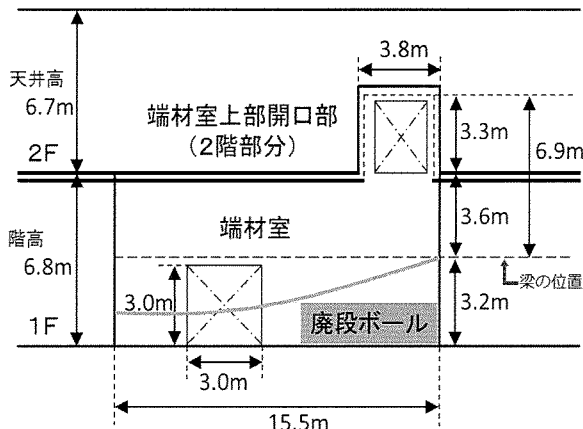
図 14 端材室における段ボールの積み上げ状況 (検討会資料より)

2.1 で述べたように、端材室の構造は、倉庫内の各エリアからベルトコンベヤによって運搬された廃段ボールが、端材室上部開口部（2 階部分）から端材室内に落下し、端材室内に積み上がる状況になっている。火災発見者の供述によると、火災発生当日は、廃段ボールが端材室の概ね半分ほどの高さまで積み上がっていた。

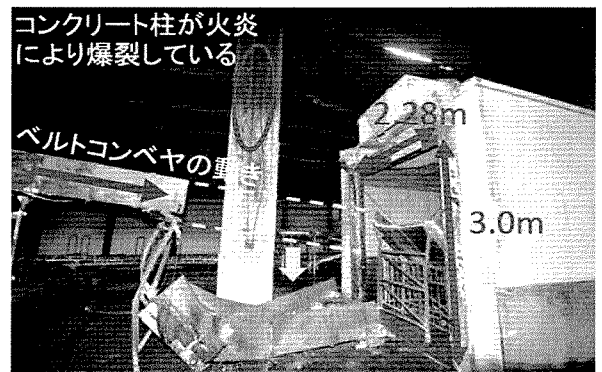
【端材室上部開口部 (2階部分) 付近】

その結果、当該開口部付近の 2 階鉄筋コンクリート製柱が激しく熱せられて爆裂している。

端材室上部開口部（2 階部分）の煙感知器は、

火災信号 (煙濃度 10%/m に相当) を発信したが、防火シャッターの起動信号 (煙濃度 17%/m に相当) は発信していない。

当該煙感知器は、煙濃度 5%/m の場合に防災センターへ報知し、煙濃度 10%/m の場合に地区ベルが鳴動する設定となっていた。

端材室上部の天井面に設置された感知器は脱落し、煙感知器の伝送線が収納された保護管(鋼管)が破断している状況が確認されている。

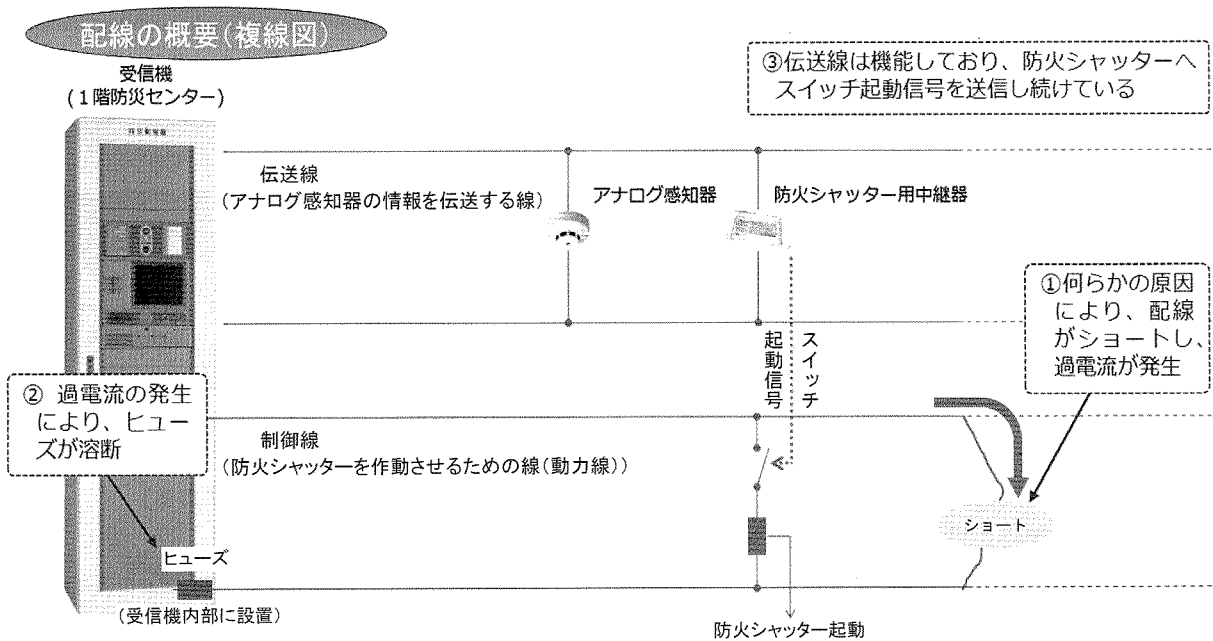
図17 配線の概要(複線図)(検討会資料より)

第2系統の南東部分において多数の防火シャッターが作動しなかった原因としては、シャッターを起動させる動力となる電流を送るための制御線の回線が、火災による何らかの原因でショートし、電気火災等の発生時における受信機の保護を図るために設置されたヒューズが溶断し、結果として、制御線全体の機能が喪失したと考えられる。
