地水火風

八潮市の道路陥没事故と救出活動

八潮市の道路陥没事故

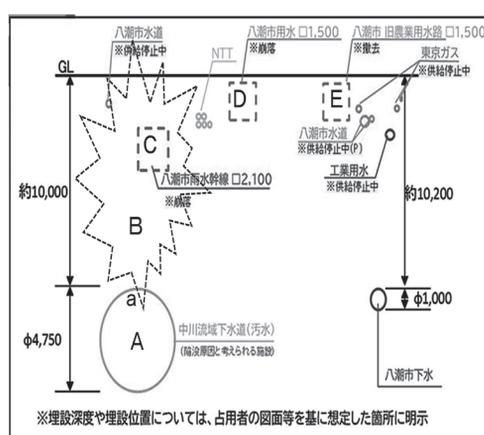
図は、事故を契機に国土交通省が立ち上げた専門家の委員会に提出された事故現場の断面図である。この図や委員会の資料を見ると、事故が上記のような経過をたどった状況が推測できる。

図 国土交通省「下水道等に起因する大規模な道路陥没事故を踏まえた対策検討委員会」第1回資料2-1「陥没現場の状況について」(2月20日18時時点)

事故のそもそもの始まりは、中川流域下水道（A）の管路に何らかの原因で破損（a）が生じたことだろう。この下水道は地下10mより下の部分にシールド工法によって建設された巨大トンネルで、関連12市町約120万人分の大量の汚水が流れていた（平常時4㎡/s程度）。aの穴からその上部（B）の土砂が徐々に流出し、空洞ができて次第に大きくなり、やがて道路直下まで到達して、トラックが転落するほどの巨大な穴が開いてしまった。

下水位が地盤面から0・5mと極めて浅く、表層の粘土（深度1・7mまで）を除き、シルト混じりの細砂、砂質シルト、粘土質シルトという軟弱な土質で、深度30m程度までN値がほぼ0という、知る人ぞ知る脆弱な地盤だった。このため、事故後も穴の周囲の地盤が次々に崩れ、救出活動が難航する原因になった。aの穴もどんどん広がって（1月31日時点で幅約40m、深さ最大約15m）、トラックの運転席部分ほそこから下水道Aに転落。事故後の下水使用制限要請にもかかわらず、大量の下

また、八潮市雨水幹線（C）も崩落したため、今後の大雨の際に内水氾濫が起こる可能性が出て来るとともに、八潮市用水路（D）の崩落、旧農道用水路（E）の撤去、水道管・ガス管・工業用水管の使用停止などにより、周辺住民の生活に多大な影響を与えることになった。
