東京理科大学国際火災科学研究科では、今年の2月末に、 Bangladeshにおいて火災による死者が111名発生した繊維工場火災、1126名の死者が発生したラナプラザビル倒壊事故及びベトナムのハノイ市で火災による死者が6名発生したBAR火災について調査しましたので、その調査結果について本稿でご紹介します。

## Bangladesh・ベトナム災害調査結果報告

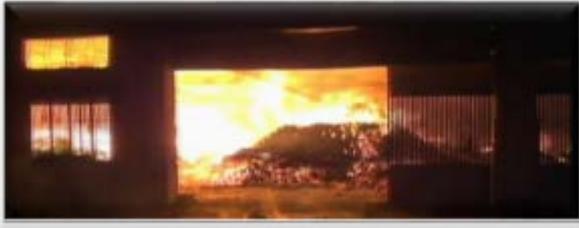
写真2 延焼状況1（1階の倉庫で衣類が激しく延焼している。）(FSCD 提供)

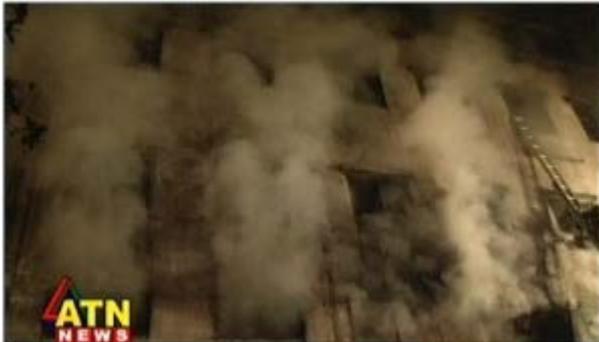
写真3 延焼状況2（煙が建物全体に充満している。）(FSCD 提供)

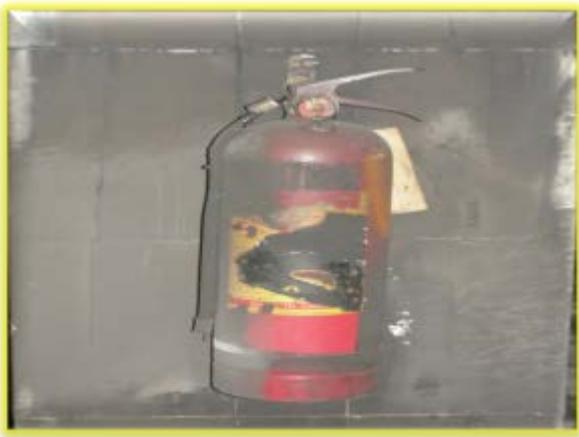
消火器、誘導灯、自動火災報知設備及び屋内消火栓が設置されていた。消火器3本初期消火しようとしたが消火できなかった。

写真4 設置されていた消火器（各階10本設置。初期消火で3本使用されたが失敗。）

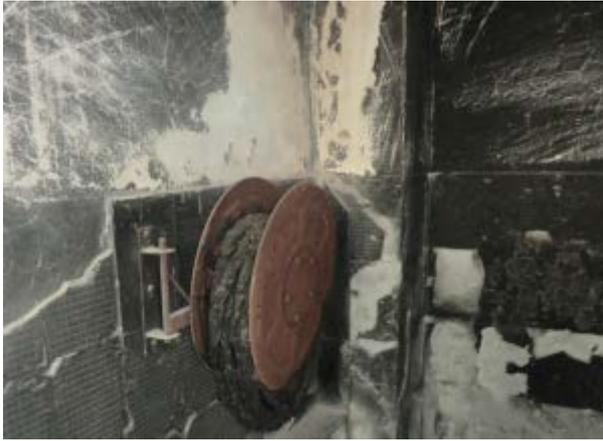
写真5 階段室内に設置されていた屋内消火栓(出火時使用されなかった。)

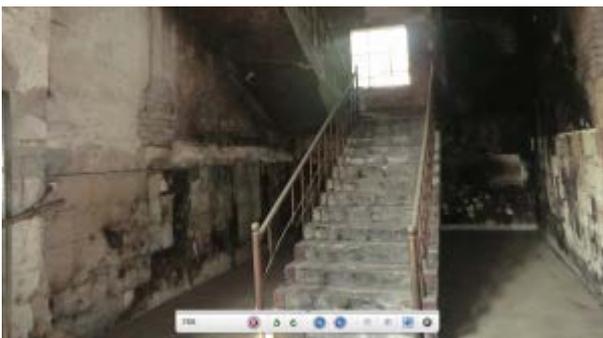
○ 防火区画（縦穴区画が無かったため、1階で発生した火災の煙が階段から上階へ急速に拡大してしまったこと(写真6、7参照)。

写真6 階段の状況（縦穴区画が全く無い。）

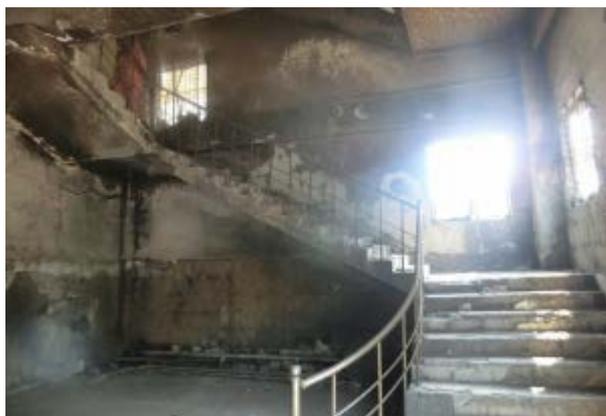
写真7 階段は3箇所あったが、いずれの階段にも防火区画(堅穴区画)は無い。

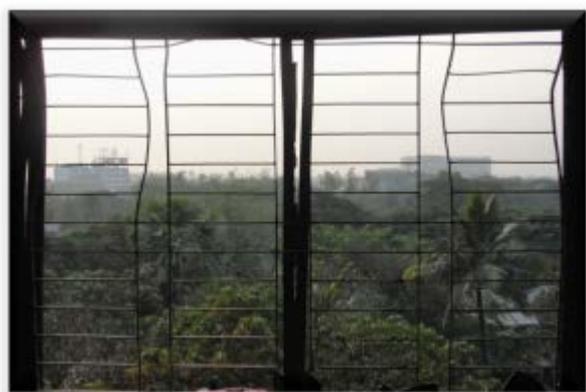
○ 2階以上の窓に鉄の格子が付けてあったため（写真8参照）、窓から避難又は救出することが困難であったこと。

写真8 窓の状況（格子が付けられていた。）

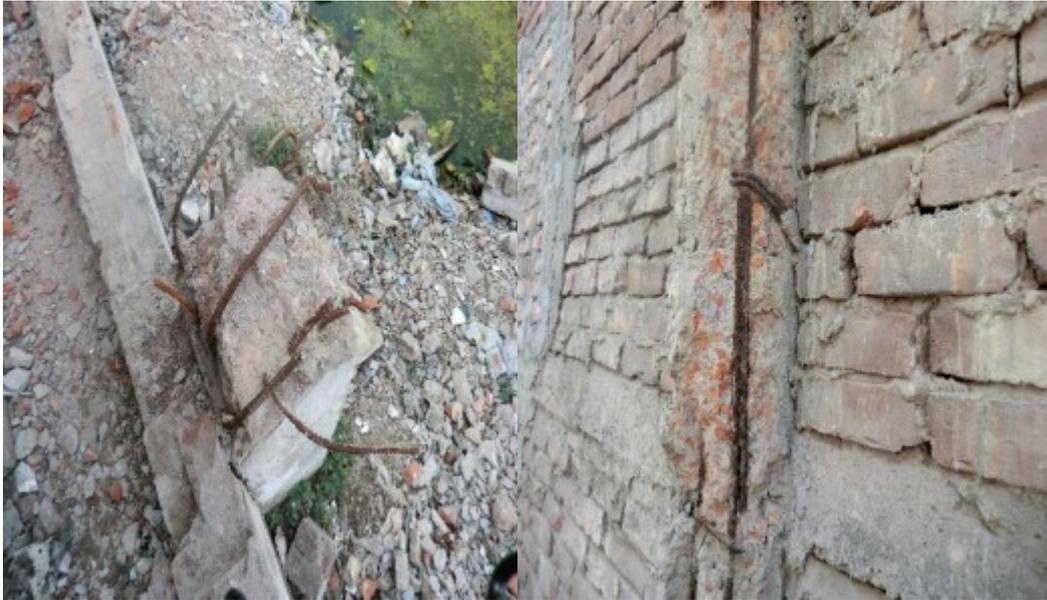
以上のように、多数の死者が出た直接的な原因はいろいろ取りざたされているが、筆者としては、ダッカ市内の多くのビルや建設中のビルを観察した印象から、バングラデシュの多くの建物に構造上の不備があり、今回たまたまそれが顕在化したに過ぎないのではないかと考えている。筆者らがビル倒壊現場を視察した際に、残された柱の配筋状況や隣接する工事現場の建物の配筋状況を見ると、鉄筋の太さや本数が他の東アジア諸国のビルと比べてもいかにも少なかった（写真 15,16 参照）。ラナプラザビルではこのような欠陥が特に大きかった可能性があるが、同様の欠陥は他のビルにも多かれ少なかれあるのではないかと懸念している。

写真 15 倒壊したビルの柱の鉄筋の状況

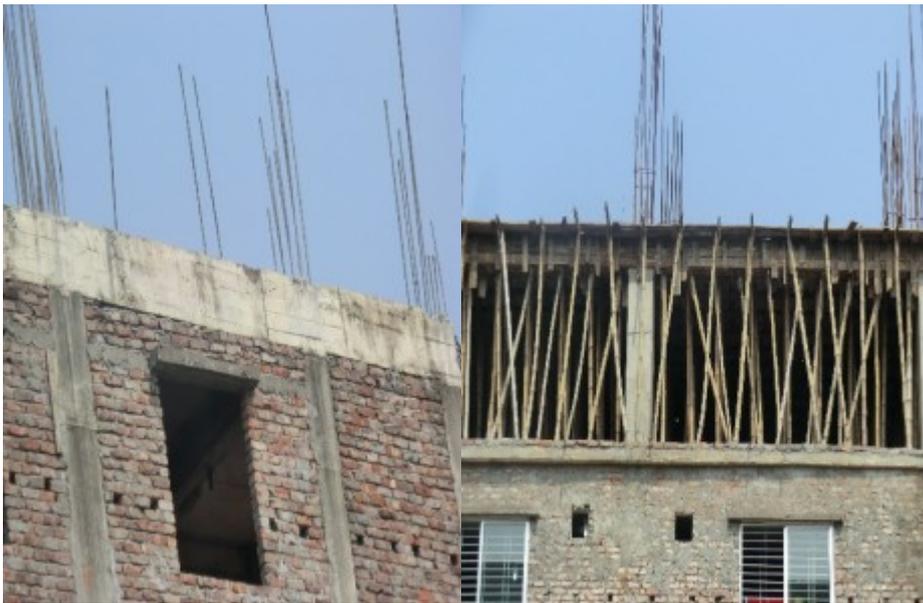
写真 16 倒壊現場と隣接する工事中の建物の写真(柱の配筋状況がわかる。)

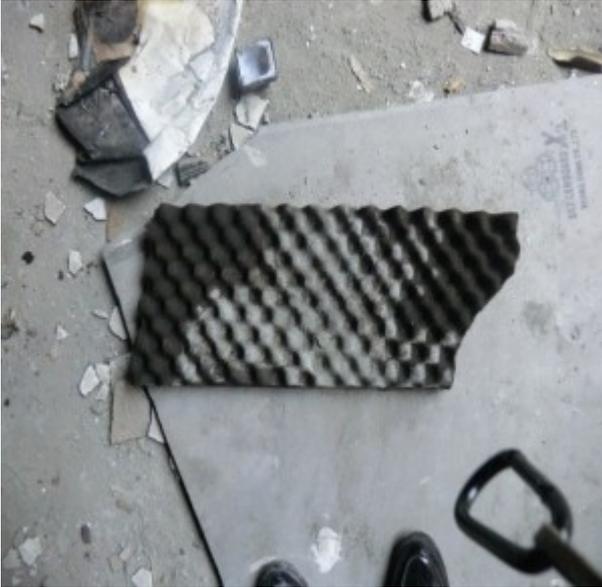
天井には吸音材であるウレタン（写真 19 参照）が貼られていたため、これに溶接の火花が着火して火災になったものと考えられる。

写真19 天井に貼られていた吸音材

出火当時は、**BAR** を開店するための改装工事中であった。**BAR** 所有者によれば、部屋の中央付近に照明を取り付けるため、溶接工事を実施していた。天井にはウレタン製の吸音材(写真19)が貼られていたため、これに溶接の火花が着火して火災となったものである。出火時、部屋の中には1人の現場監督者と5人の作業員が作業していたが、吸音材から有毒ガスが発生しそれによって6名全員が死亡した。

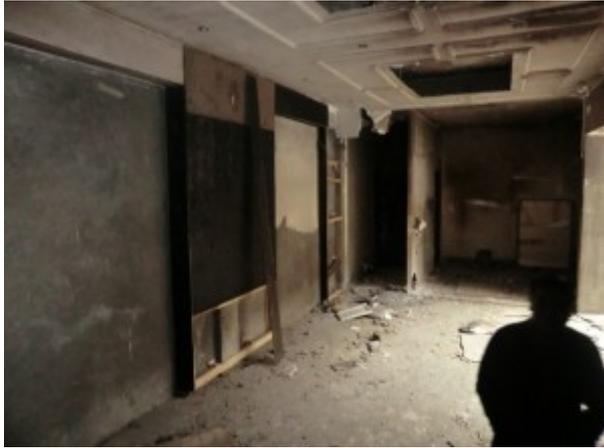
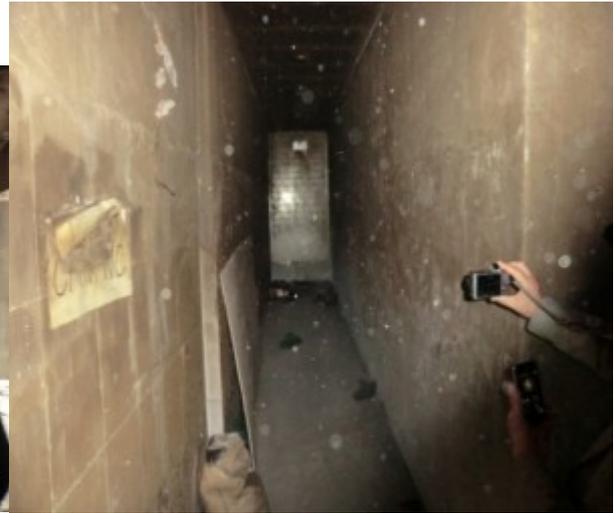
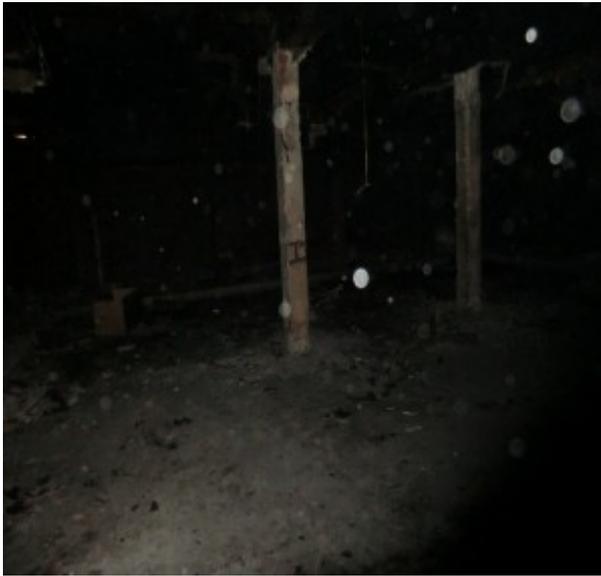
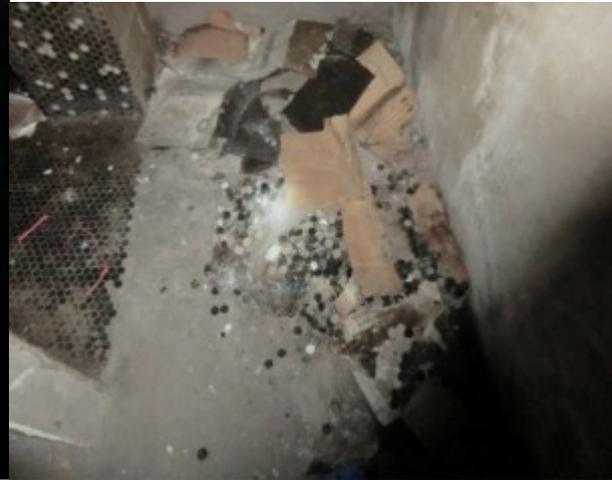
写真20 出火室の内部の焼損状況
