-バングラディッシュ・Bashundhara City 火災調査、共同セミナー開催-

1. 調査の概要

2009/5/5～5/10 にバングラディッシュ・ダッカにて、2009/3/13 に発生した Bashundhara City Shopping Mall(Complex building)の火災現場を視察するとともに、現地の関係省庁、大学等を訪問して当該火災、建築法規・都市開発の状況等についてヒアリング調査、意見交換を行った。また、当該関係者らとの合同セミナーを開催した。

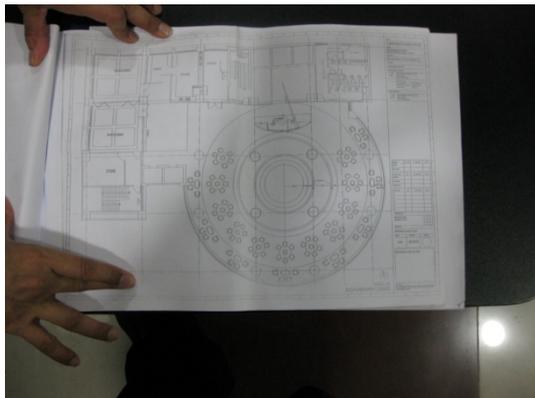
Fig.23 火災発生室平面図(18F)

Bashundhara City 管理者等からのヒアリング調査と火災現場調査結果の概要は以下の通りである。火災があった 2009/03/13(金)は、バングラディッシュの休日でありオフィスには人気がなかった。出火階は 18F のレストラン)で、火災発生初期に火災警報器が作動していたようであるが、管理者等は誤報であると認識していた。しかしながら、しばらくして出火階の火災警報器のほとんど全てが発報したため火災であると認識したようである。

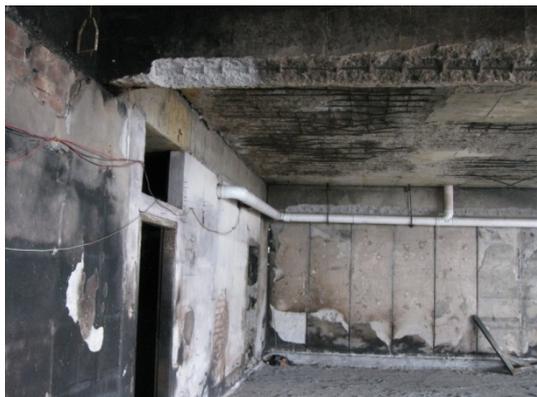
- 20F 機械室：煙により機械室が煤けている。
- 19F オフィス：延焼、コンクリート爆裂あり
- 18F レストラン：出火階、コンクリート爆裂あり
- 17F オフィス：延焼、コンクリート爆裂あり
- 16F オフィス：アルミカーテンウォール近傍のみ焦げ
- 15F オフィス：天井部分延焼
- 14F オフィス：アルミカーテンウォール近傍から部分的に延焼
- 13F オフィス：アルミカーテンウォール近傍から一部のみに延焼
- 12F オフィス：煙により天井が変色していた。
- 11F 以下オフィス等：無被害

Fig.24 梁の火害状況(19F)

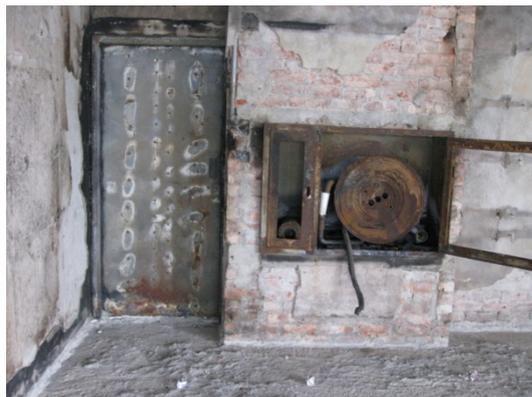
火災発生時に発電所からの電源供給がストップしたため、非常用電源に切り替わったとのことであった。消火活動に関して、私設警備員を 25 名程度確保していたが、訓練度が不十分であったため効果的な初期消火ができなかったようである。非常用階段内から屋内への扉はセキュリティのため、階段室内から解錠ができない状態となっており、解錠に 20 分程度の時間を要するなど消火活動の妨げとなった。また、居室内に屋内消火栓が設置されていたが、火勢が強く使用不可能な状態であった。

Fig.25 消火栓火害状況(19F)

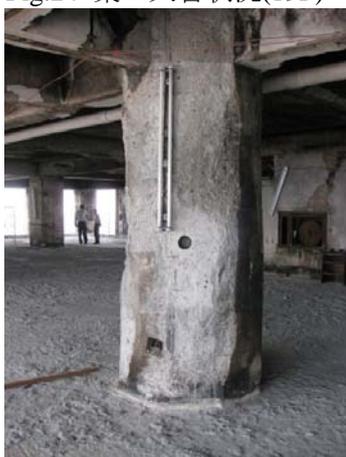
Fig.26 柱の火害状況(19F)

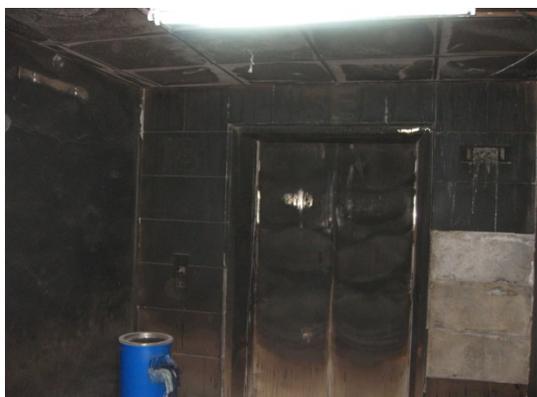
Fig.27 消火栓火害状況(18F)

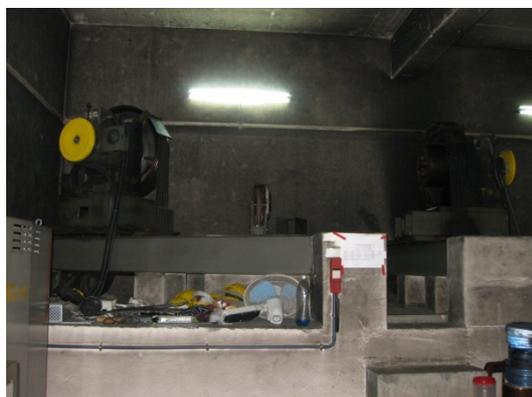
Fig.28 機械室柱の火害状況(20F)

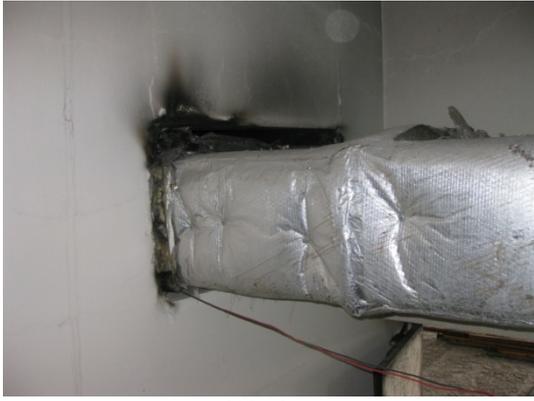
Fig.29 区画貫通部(19F)

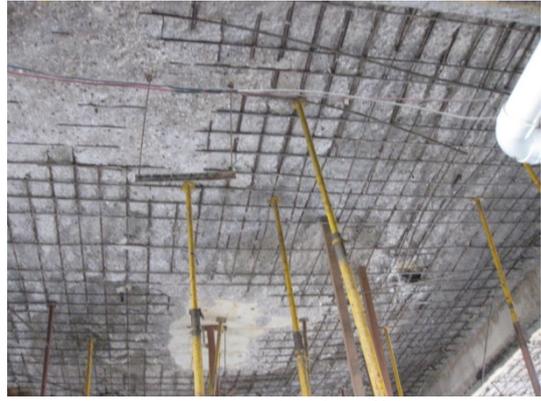
Fig.30 スラブの火害状況(19F)

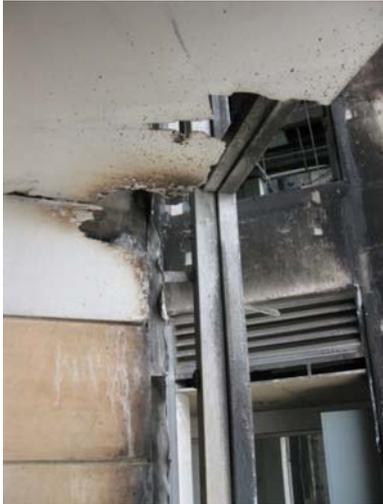
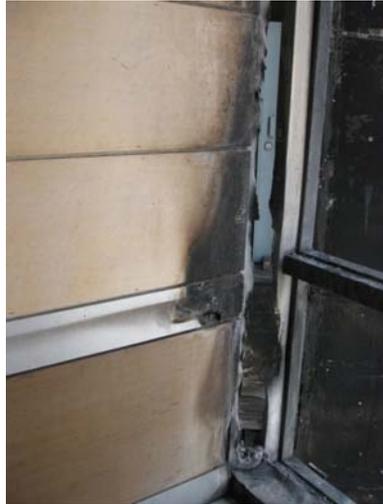
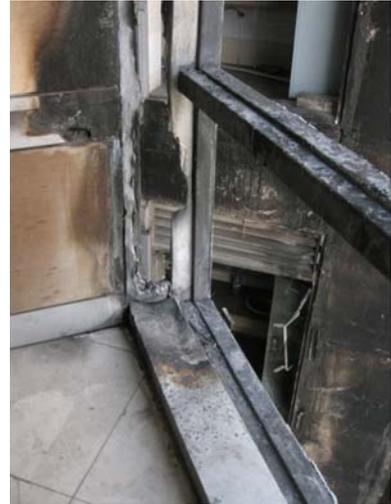
Fig.31 アルミカーテンウォールの溶融(16F)

バングラディッシュの法規では内装制限の規定はなく、当該建物の内装は、木材を多用した設計になっていた。また、SP は設置されておらず、18F から発生した火災は上階へ延焼、建物外壁(表面材：アルミシート、裏面：ゴムシート)にも被害を与えていた。また 17F、15F、14F、13F、12F へと下階へも延焼した。下階への延焼拡大の要因は、ペアガラスはめ殺しのアルミカーテンウォール部分の熔融とスラブカーテンウォール間のファイアーストップの不十分さにあると推測される。その結果、17F は階全体に被害が及び 15F では天井全体に被害が広がった。ただし、16F は消火活動によりカーテンウォール近傍部分的な被害に留まった。また、14F、13F ではカーテンウォール近傍の内壁の延焼、12F では煙による天井材の変色を確認された。

a) 上部の溶融状況

b) 下部の溶融状況

c) 隙間の処理(鉄板のみ)

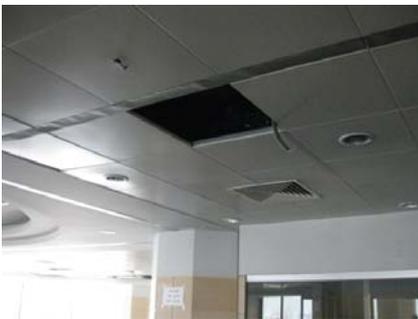
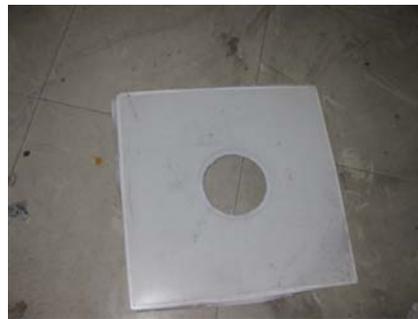
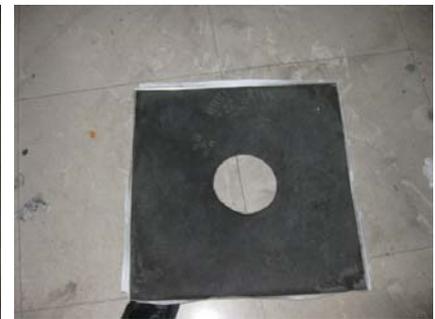
Fig.32 天井(システム天井) (14F)

a) 天井仕上げ

b) 天井パネル(表面：金属)

c) 天井パネル(裏面：不織布)
