-中国・TVCC 火災調査、共同セミナー開催-

4.2 TVCC現地調査

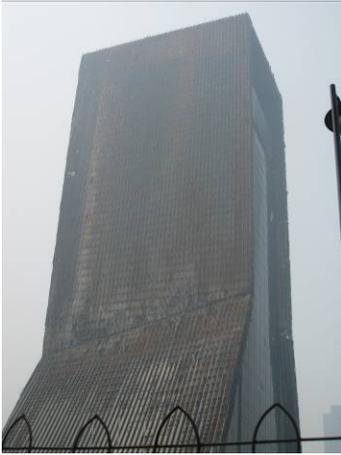
Fig.6 TVCC 全景(東側)

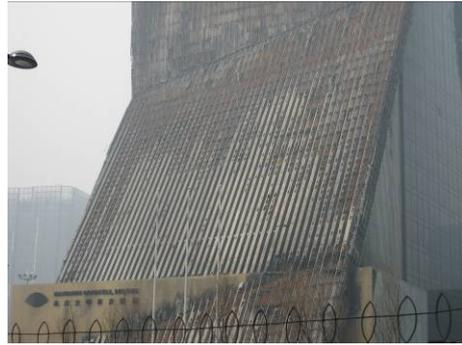
建物最上階付近のレストラン階は，南面，北面ともにガラスが破損しており延焼したことが確認できる。南側のホテル居室は低層階から上層階に亘ってほぼ全域に延焼しているが，北側は東西の外壁近傍を除いて延焼していない。が建物内部に大規模のアトリウム空間があったため，建物内部において南側のホテル居室から北側のホテル居室へは延焼しなかったと推察される。Fig.5では，低層部の屋根の破風部分にチタン亜鉛合金板の溶融がみられており，断熱材の延焼が低層部にまで進行していた可能性を指摘できる。

Fig.7 低層部の火害状況(東側)

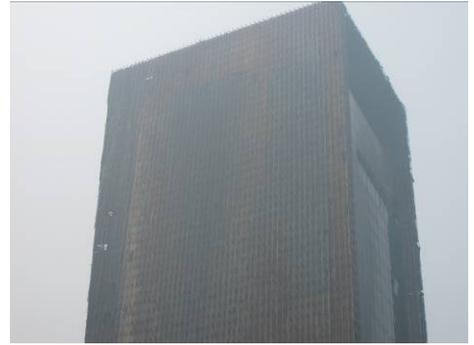
Fig.5～13にTVCCの火害状況を示す。Fig.5～11からもわかるとおり，火災の影響で建物の外装材が広範囲に亘って溶融しており，外装材の金属下地が露出している。また，断熱材は完全に焼失しており，下地の鋼製デッキが露出している。火災発生から約半年経過しているため鋼製デッキに赤錆が発生していた。文献1によると鋼製デッキの上に防水層と防火被覆を兼ねる繊維補強コンクリート板(15mm x 2)が設置されていたようである。しかし，火勢が強く火災時の劣化が著しかったか，時間経過によって劣化が進んだためか，現地調査ではコンクリート板の残存状況等を十分に確認できなかった。

Fig.8 高層部の被害状況(東側)

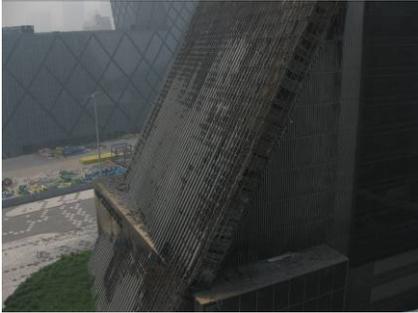
Fig.9 外装材の火害状況(北側)

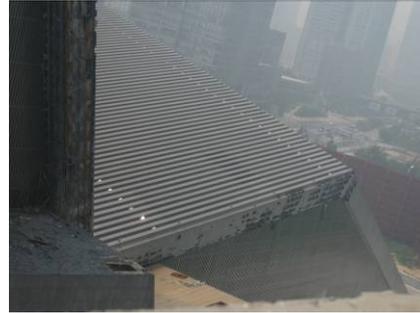
Fig.10 破風の火害状況(北側)

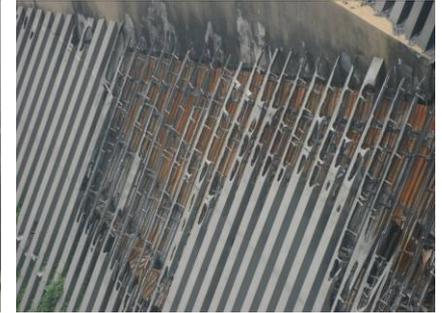
Fig.11 外装材の火害状況

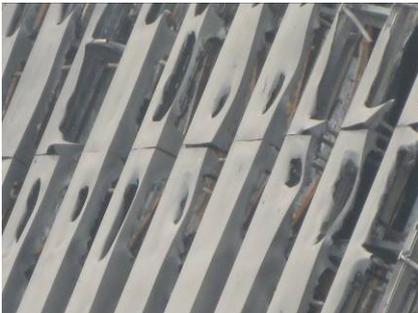
Fig.12, 13において，鋼製のスペースフレームとRC躯体の火害状況をみると，トラス材の一部に火災時に生じたと考えられる座屈変形が残留している。スペースフレーム端部で座屈変形が顕在化しているとすれば，周辺部材の拘束が相対的に大きい外壁中央部付近や火熱の大きかった部分では，より大きな残留変形が生じているものと推察される。また，外部から観察できるRC柱・梁には，煤の付着が確認できるが，大きな爆裂は生じていないようである。

Fig.12 外装材の火害状況 4

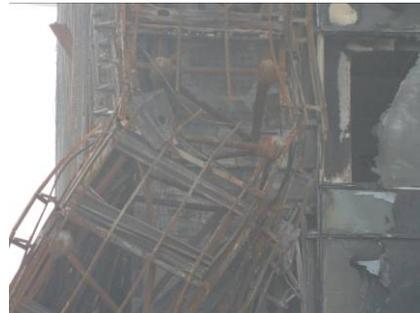
Fig.13 スペースフレームの状況

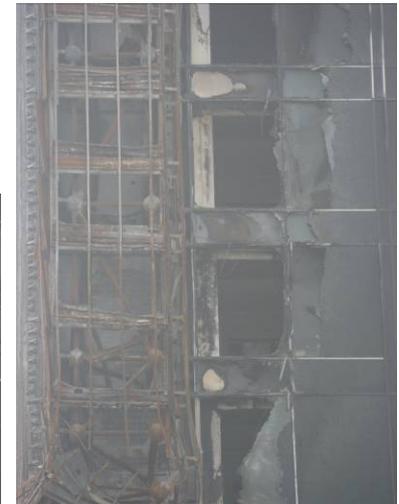
Fig.14 構造体の状況
