タイ・バンコク ナイトクラブ「サンティカ」火災調査の概要報告

タイ王国バンコク都のナイトクラブ「サンティカ」において火災が発生し、多数の死者、負傷者を出した。また、東アジアでは2008年9月20日に中国・深圳（シンセン）のディスコで死者43名を出す火災が発生している。そこで、東京理科大学火災科学研究センターでは、多数の死者を出した理由やこうした施設の潜在リスクなどを明らかにし、警鐘を鳴らすことを目的として調査団を派遣した。

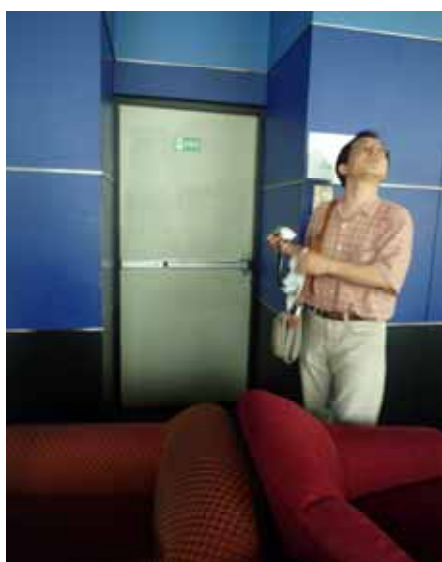
ラウンジのソファー奥に階段入口

タイで最も高い建物として知られ、17階よりはバイヨークスカイホテルとなっている。1992年着工、1996年完成。ホテルの入居は1999年頃。屋上の展望施設と共に最上階のラウンジ及び階段を視察した。特徴としては階段が1つしか無く、最上階ではその唯一の出入口がラウンジ内にあった。また、階段室には付室はなかったが、階段加圧が採用されているとのこと。

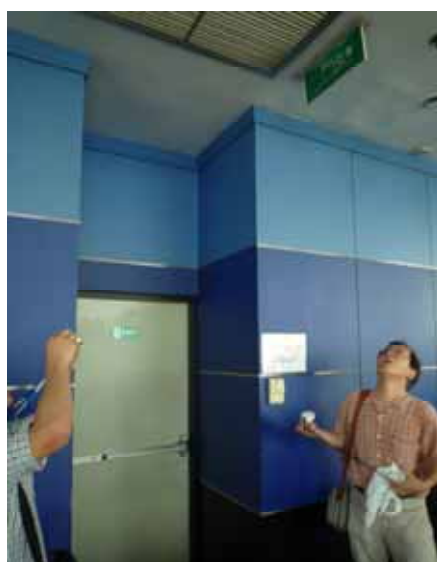
天井面に誘導灯（？誘導表示？）

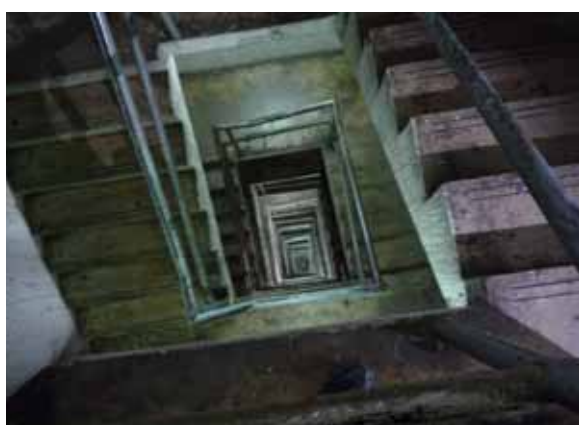
階段室内（中央が吹き抜けている）

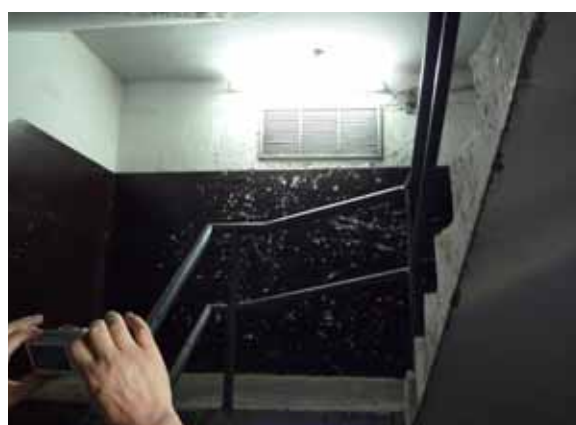
階段室内の加圧用の給気口（小さい）

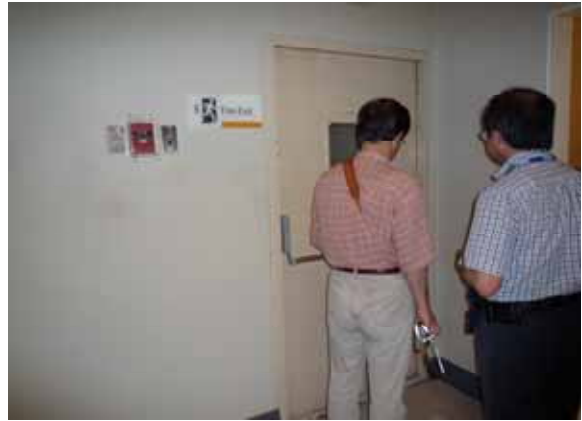
避難階段入口
(防火戸の一部は網入りガラス)

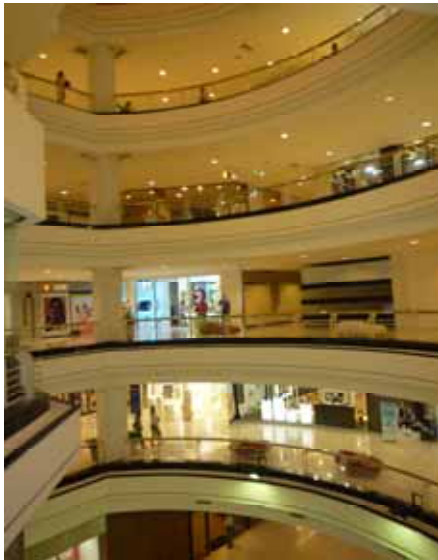
吹抜その1 (竪穴区画は無し)

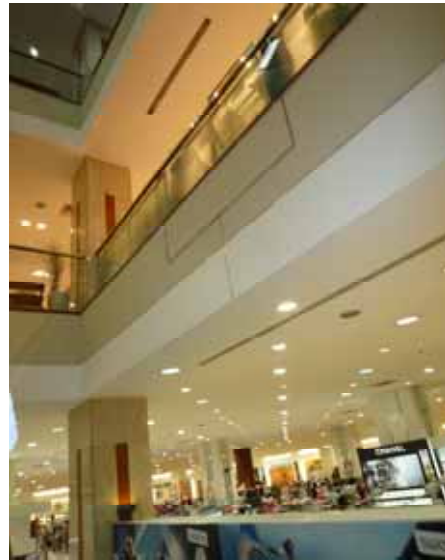
吹抜近傍の天井面 (SS など無し)

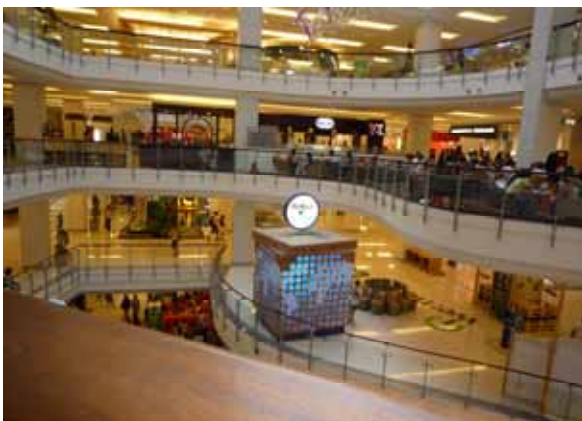
吹抜その2
(竪穴区画無し、カフェなど設置)

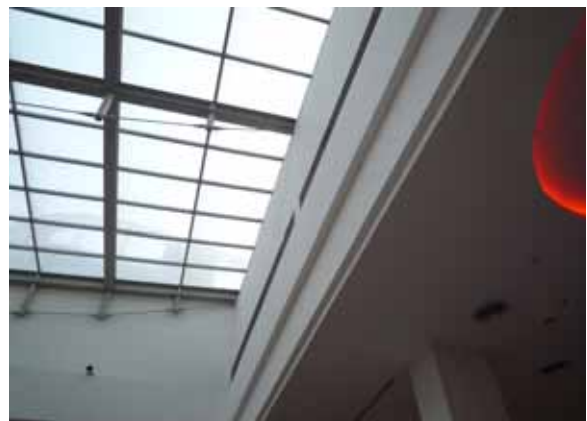
吹抜頂部で排煙義務 (機械排煙口スリット)
機械排煙が一般的な計画のようである。
機械排煙では効かないはず。自然排煙の方が適切。大きなトップライトがあるのに。

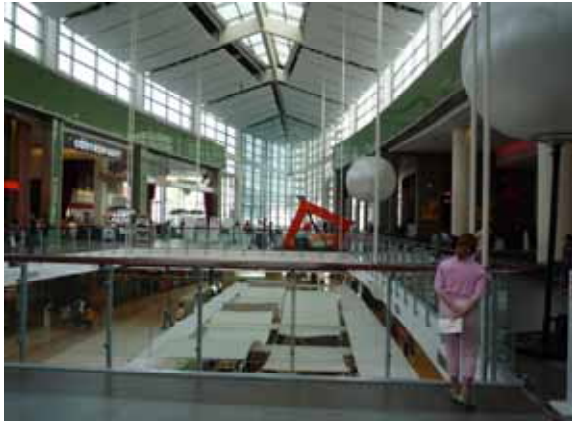
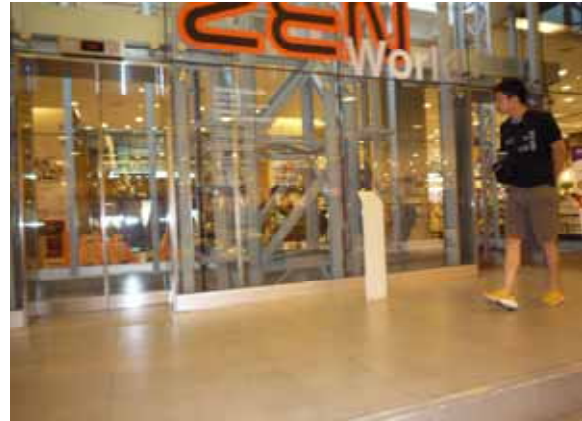
吹抜その3（両側の百貨店をつなぐブリッジ） エレベータシャフトとその出入口（ガラス張り）

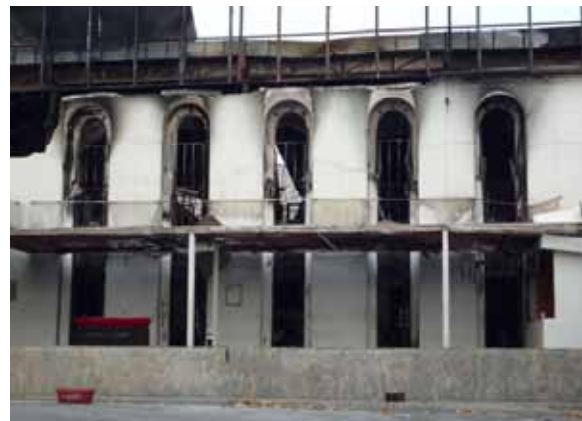
エントランス右の東面外観（庇の下は喫煙所）

- ・ 1階フロアのステージ前でステージ上部天井に火がついたことを確認したため、仲間と人混みの中を抜けて動き出した。
- ・ しばらくしてほとんどの者が火災に気が付き、正面入口に殺到する。
- ・ 東面の喫煙所に抜ける出入口（東面の5つの窓のうち2つは扉、残りはガラス窓）の存在を知っていたため、そこから避難した。仲間のうち1人は酔いが酷かったためか死亡し、1人は重傷で1ヶ月経った今も入院中。
- ・ 初期消火をする人はいなかった。
- ・ 2階席からも火は確認できただろう。

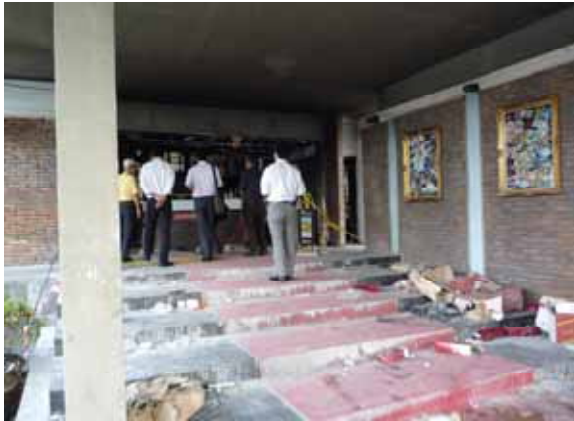
正面入口（正面カウンター左が入口）

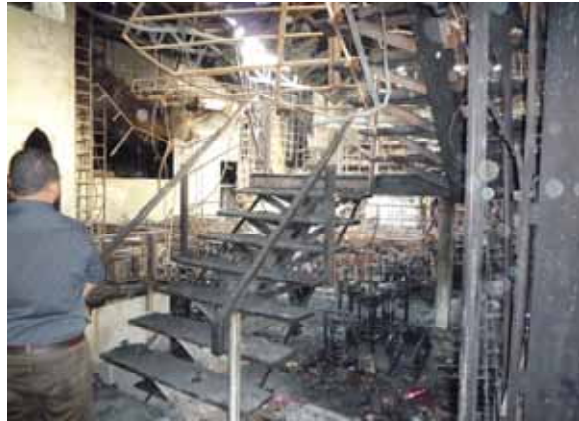
入口すぐ右の階段（1Fフロアは下がっている）

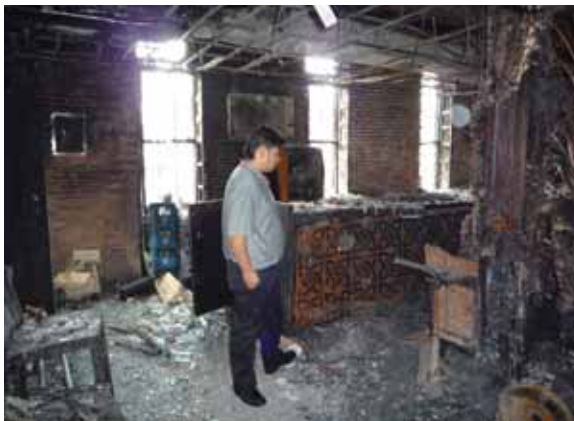
入口左の南面（南面左に出入口有り）

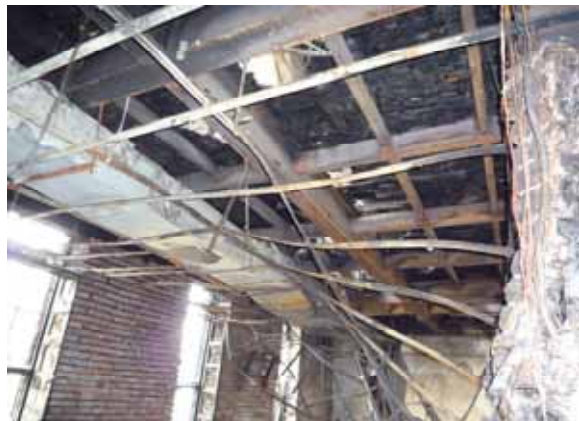
南面上部2階席の床を見上げる（木床が炭化）

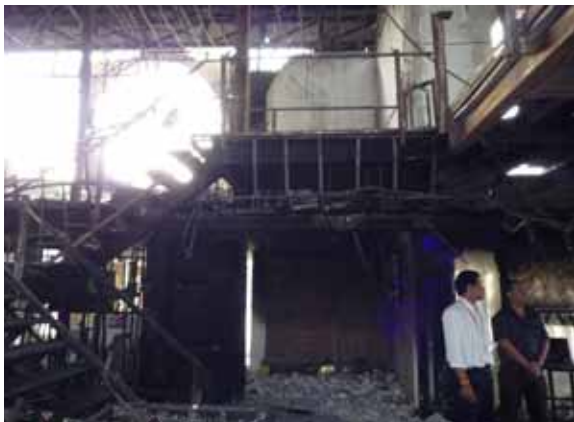
東面正面入口（左は階段、右は出入口）

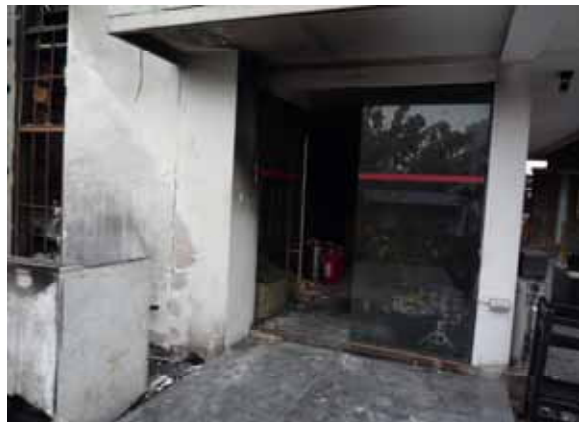
南東角の出入口の外観（左が南面）

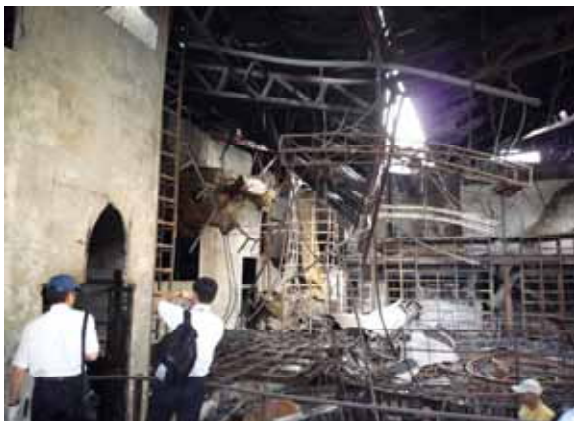
正面が北、左が西（ホール西側にステージ）
左の壁の裏がVIPルーム

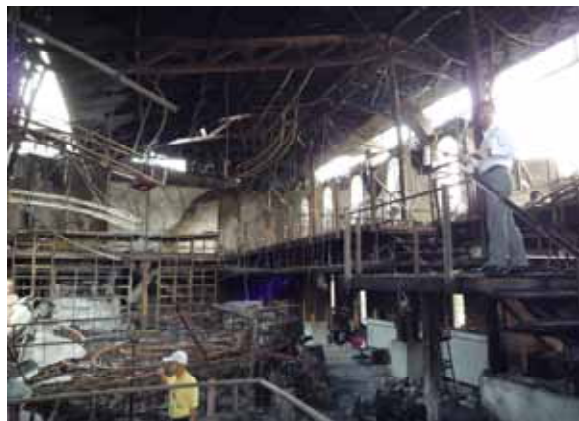
正面が北、右側が東（北面、東面にも2階席）
正面下のお椀型のフレーム（直径約10m）は天井装飾の落下物

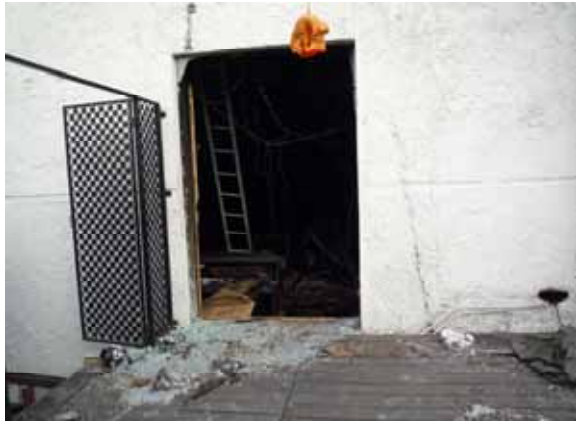
南面左のVIPルームの窓（救助のため破壊）
窓下端高さはVIPルーム床面から約1.5m

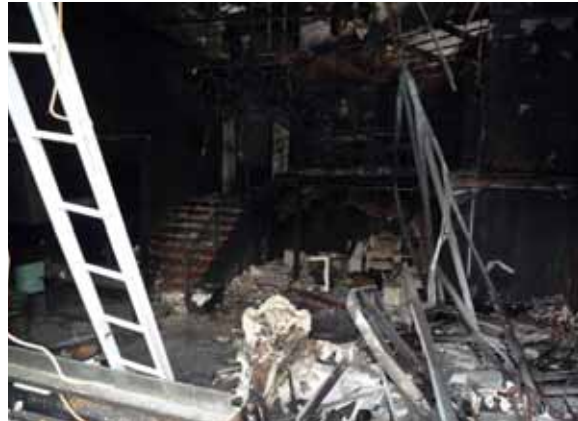
左記の窓からのVIPルーム内観
VIPルームにも2階席あり（左階段で上へ）
空間上部の損傷が激しく、例えば木製の階段の踏面は燃焼せず。天井裏から延焼した模様

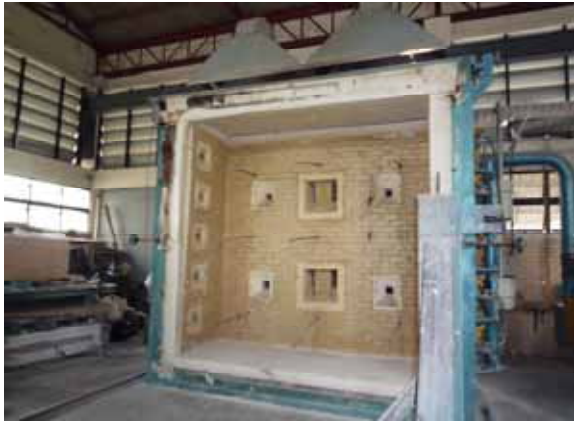
大型壁炉（炉内寸法は約 3m 角強）

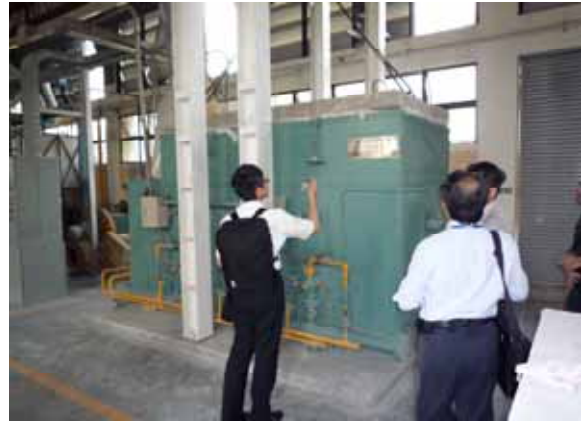
小型水平炉（炉内寸法は奥行 1m、幅 3m 程度）

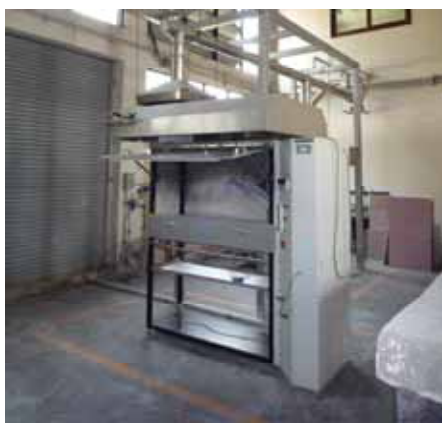
床材の水平方向延焼性状試験装置

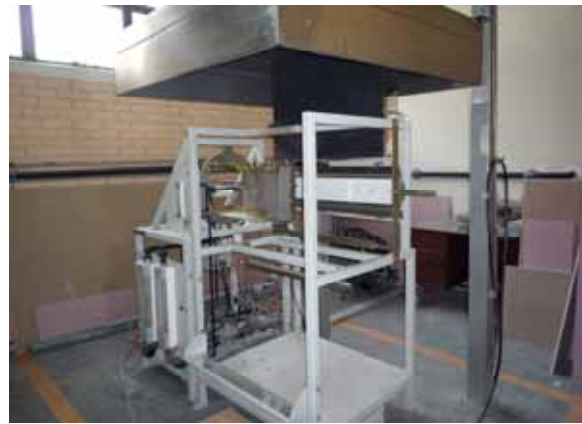
壁材の水平方向延焼性状試験装置

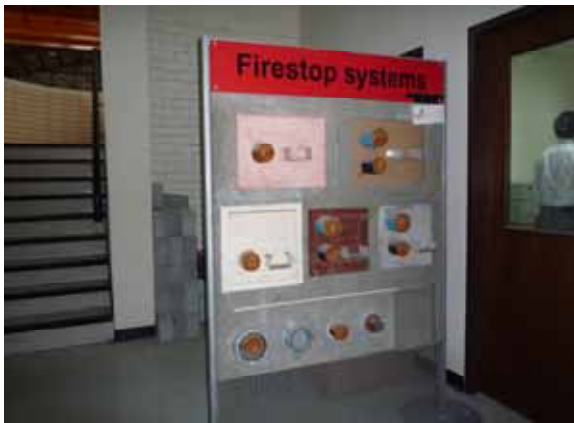
区画貫通部処理の紹介（？試験体？）

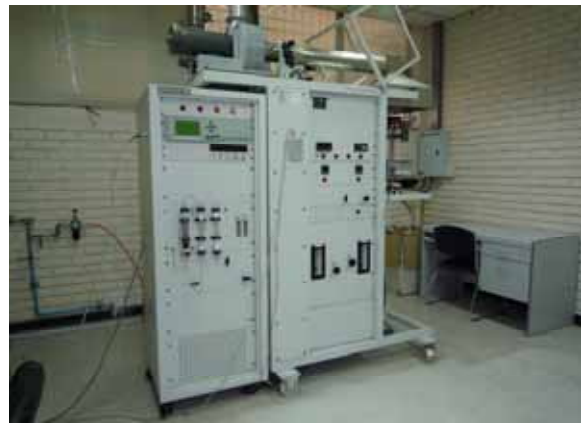
コーンカロリメータ試験装置
