英国防災関係見学記

A ブラッドフォード (Bradford) サッカー競技場の火災跡の視察

□ 英国火災研究所 (FRS) 訪問

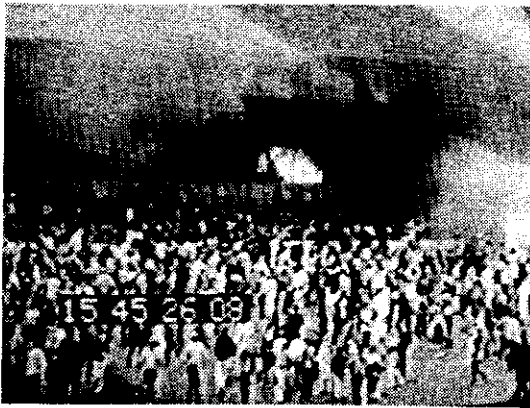
スタンドの東端から火の手があがる。

筆者は、この火災で多数の死者が出たのは、第一に屋根の形と材質ではないかと考えるのですが、ビデオを見ますと、火災が木製の床の下で発生した後、ごく短時間 (炎が現われてから55秒) のうちにスタンドの一角が炎に包まれ、熱気流が屋根の下を急速に流れていることがわかります。

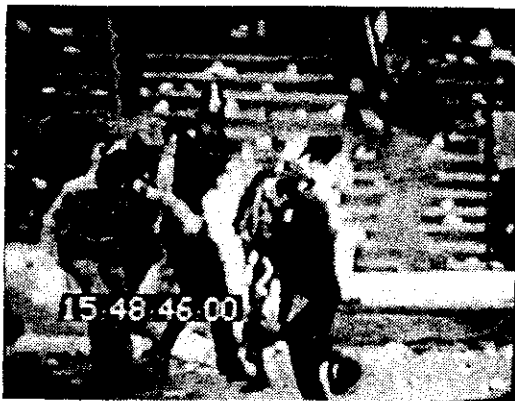
衣服に火がつき火だるまになった観客。

屋根の下を流れた熱気流と、屋根の材料であるビッチ (コールタールのようなもの) から発生した可燃性ガスの燃焼とは放射熱で上から観客を焙りました。床が燃えていないのに手すりが燃えていたり、衣服や頭髮が燃えていたりする例がかなりあることからこれらの事実がわかります。

西ヨークシャー州の消防本部の担当官は着衣着火の大きな理由は、当日肌寒かったため、合成繊維の防寒衣を着ていた人が多かったためだと言っていました。当日が暑くて薄着の人ばかりだったら、着衣着火こそしなくても、直接放射熱で火傷を負うでしょうから被害者が少なく済んだかどうかわかりませんが、防寒衣が厚手のウールなど防災性の高い衣服であればもう少し被害が少なかつたろうということは言えるかも知れません。ただ、頭髮に火が着くほどの放射熱の高いところでは、それでも防げなかったかも知れません。

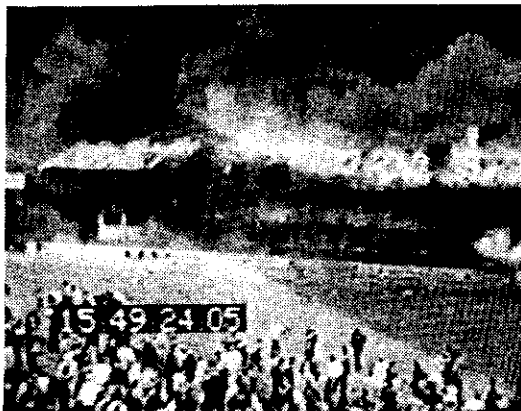
スタンド全体が炎につつまれた。

長さ100m近いメインスタンド全体が炎上するのに、炎が床面に現れてからわずか3分しかかかっているのですが、そのスピードは、屋根の下を急速度で流れた熱気流と可燃性ガスの燃焼による放射熱によるところが大きい (他の理由としてはフラッシュオーバーがあります) と考えられるのです。

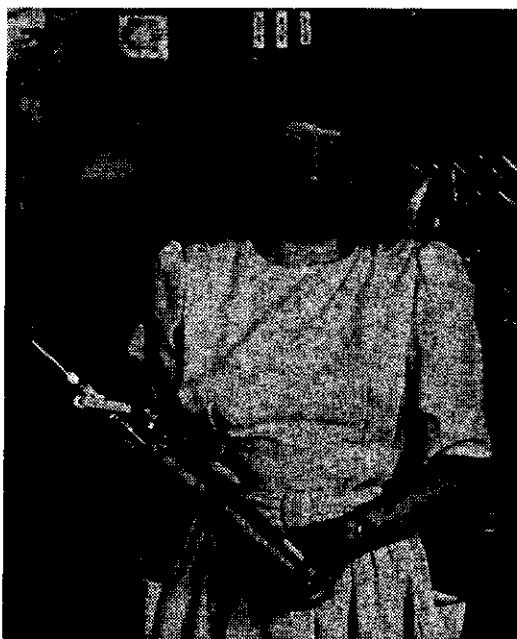
Janet V. Murrell女史の手にするのは、ガス捕集管。

注目されるのは、次頁の写真に示すガス捕集器を消防車に載せてお

き、消防隊に火災現場のガスを採取してもらい、実験室の燃焼テストとの対比研究を行っていることです。日本でも計画的に実施する必要があると思いました。
