ブラッドフォード サッカー場火災に 関する調査結果と 若干の考察(下)

自治省消防庁予防救急課
国際規格対策官

小林 恭 一

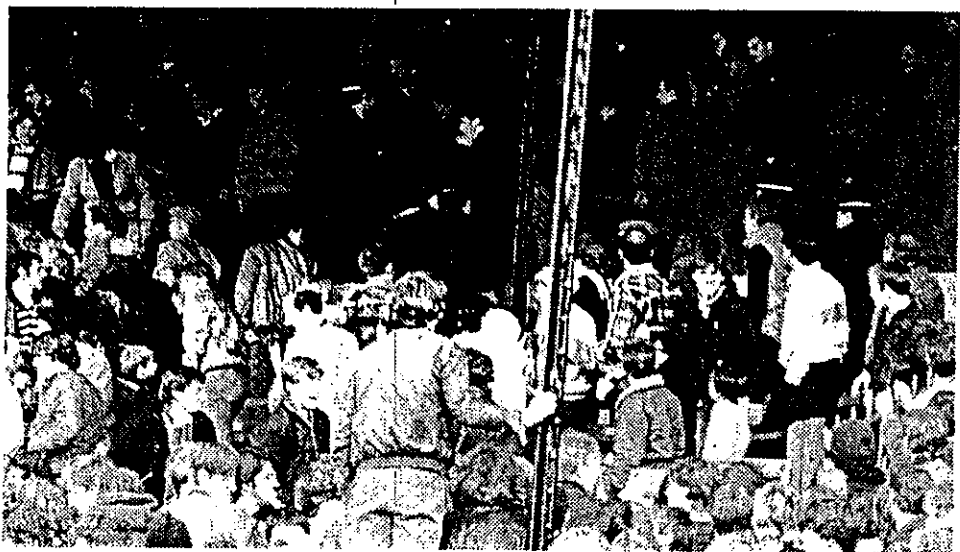
消火器はクラブハウスにしまわれていた

ているシーンがある。何故消火器などで迅速に初期消火をしないのかと疑問に思ったのであるが、試合中に興奮した観客が消火器を噴射したりしないように、せっかく備え付けてあった消火器をクラブハウスの

中に隠してしまっていたとのことであり、この点については警察が大きな問題として
いるようである。
