ブラッドフォード サッカー場火災に 関する調査結果と 若干の考察(上)

自治省消防庁予防救急課
国際規格対策官

小林 恭一

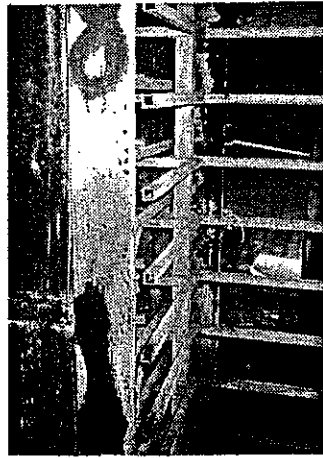
第二は、メインスタンド後部が図一五に見るように壁になっており、開口部には回転式のストッパー（写真一五・写真一六）がついていたことである。新聞によっては、これら

が無料入場者防止のためロックされていたとしていたが、確認できなかった。しかし、たとえロックされていなくても、このような構造の回転式ストッパーが避難上の重大な障害になることは明らかであり、メインスタンド後方で死亡していた27人のうち12人は、6つの出入口の前に倒れていたという。
