インドネシア・スマトラ島沖大地震における津波火災の発生状況と復興状況の調査 (後編)

東京理科大学大学院国際防災科学研究科
教授・博士(工学)

4 バンダアチェ市における現地調査 (承前)

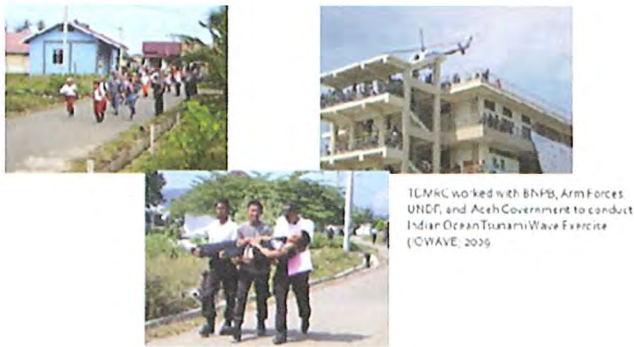
写真11 津波訓練の実施状況 (TDMRC提供)

TDMRCは、2006年に設立され、Syiah Kurla Universityが管理及び運営しており、津波災害の研究や津波被害を軽減するための市民に対する教育訓練事業等を実施している機関である (写真11)。TDMRCは鉄筋コンクリート造の4階建てで、海岸近くに建てられているが、この建物自体もエスケープビルディング (津波災害用避難施設) としての役割を有していた (写真12)。

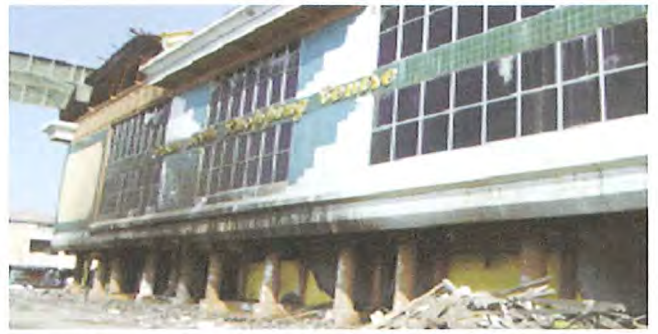
写真9 (前号から再掲) 地震発生後の商業ビルの火災

写真9を見る限り、火災は建物の外部で発生しており、大規模建物の周辺に堆積した津波瓦礫が何らかの原因によって出火し、建物外壁を焦がしたが、大規模な建物火災に移行することなく鎮火しているように見える。

未来・経済復興庁で話を聞いた火災(前号掲載の写真9)について質問したところ、火災発生の実実は把握していたが、現地調査を実施していないため、詳しい状況はここでもわからなかった。

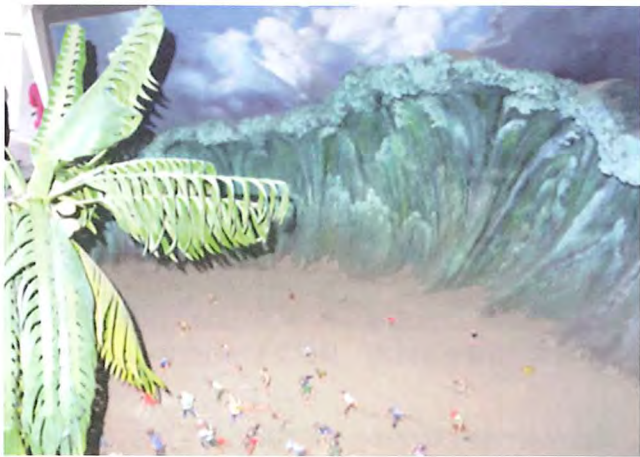
写真17 津波を再現した模型

バンダアチェ市には、2004年のスマトラ沖大地震の津波によって大きな被害を被ったことを風化させないために、各国の援助を受けて津波博物館(写真15、写真16)が建築されており、多くの来場者が訪れている。津波博物館の展示物は、地震被害の記録映画から始まり、被害者全員の氏名が掲示された展示室、地震に関するデータ展示室、地震被害の写真展示室及び津波被害を描いた展示室などから構成されている(写真17、写真18、写真19)。

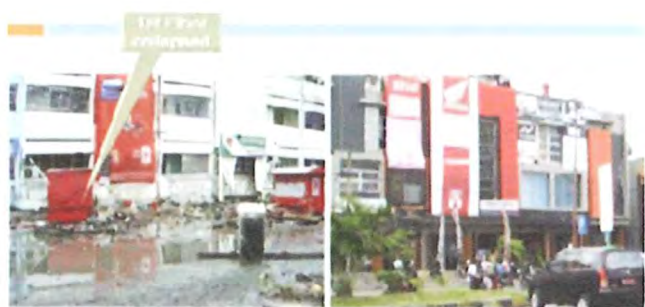
写真20 津波被害直後とその後の復興状況 1

公共施設や商業施設、住宅などの復興状況は写真20から写真22のとおりである（写真は未来・経済復興庁提供）。

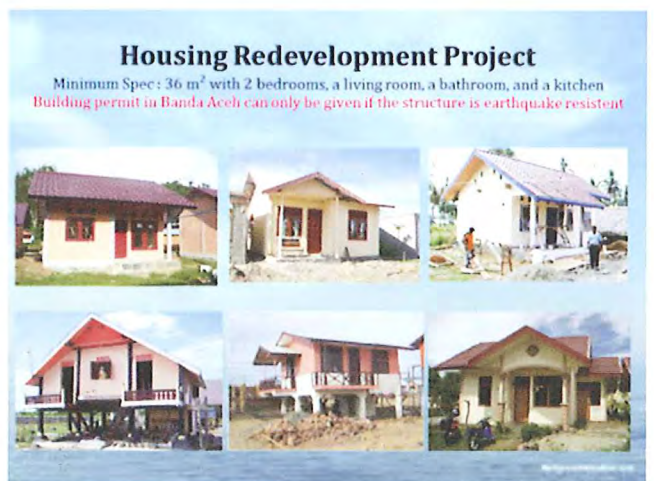
写真22 復興住宅の状況

スマトラ沖大地震が発生して今年で10年を迎えるバンダアチェ市であるが、未来・経済復興庁での説明によれば、土地の区画整理、住宅の復興、インフラの整備などに力を注いで復興してきている。特に住宅の復興には、市民が従来から住んでいた土地を利用し、家は一戸当たりの延べ床面積が36㎡を基準として国や協力団体によって建設され、1か月2千円程度の家賃で借りられるとのことであった。

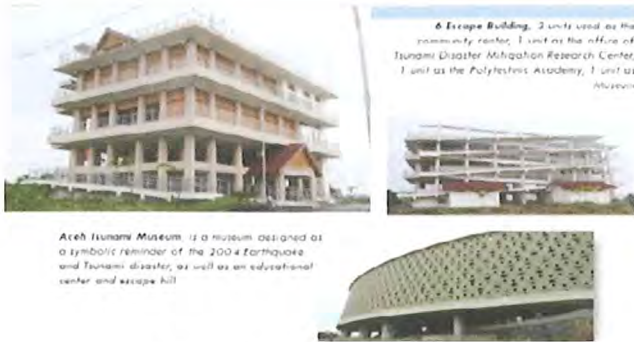
写真23 エスケープビルディング

また、復興政策とともに、災害対策の整備も講じており、エスケープロードやエスケープビルディング（6箇所、写真23）の設置、防潮林としてのマングローブの植樹、日本の援助を受けた避難シミュレーションシステムの導入、避

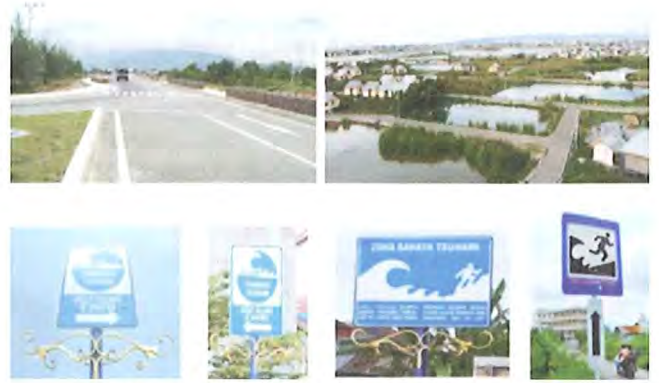
写真24 エスケープロード及び津波避難標識

難警報及び津波避難標識（写真24）等が設置されていた。
