最近の中小旅館・ホテル火災の検証

自治省消防庁
予防救急課課長補佐

小林 恭一

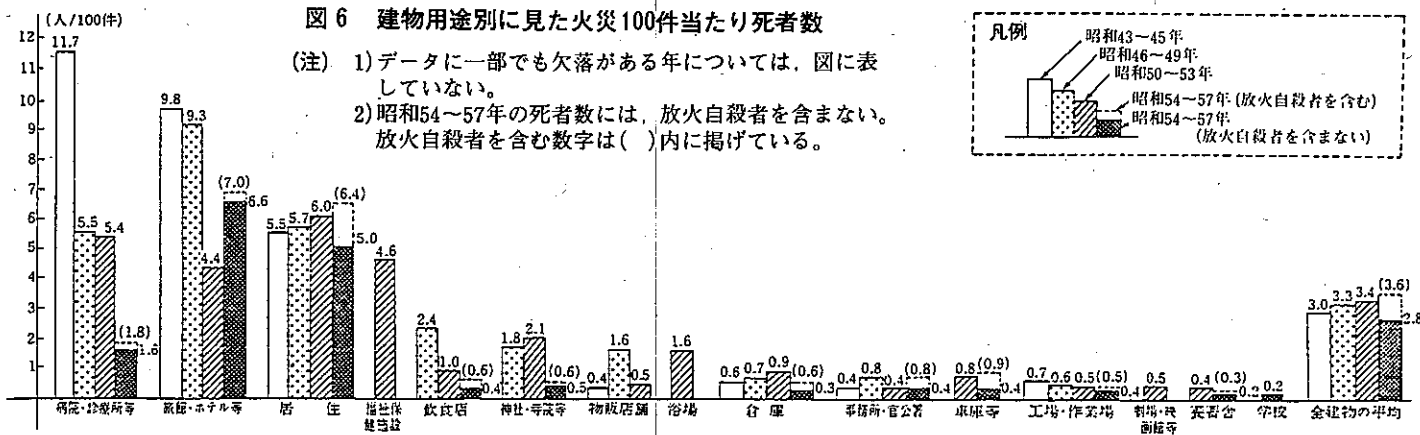
図6 建物用途別に見た火災100件当たり死者数

の後急速に改善が進んだため、最近(昭和54~57年)では、旅館・ホテル等が火災が発生した場合の死者発生率が最も高い施設となっていることなどがわかる。このことは、最近の大きな火災事例を思い起こしても納得できるであろう。また図7は、昭和42年から昭和57年までの火災による死者数の建物用途別の累計であり、旅館・ホテル火災では、住宅系、工場・作業場に続き第3位の461人の死者を出している。

図6は、建物用途別の火災100件当たりの死者数の推移を、4年ごとの平均という形で見たものである。これを見ると、「病院・診療所等」、「旅館・ホテル等」、「居住」、「福祉保健施設」の4種類の就寝施設が、他の施設に比べて、火災が発生した場合の死者の発生率が格段に高いこと、昭和43~45年当時は「病院・診療所等」の死者発生率が最も高かったが、そ

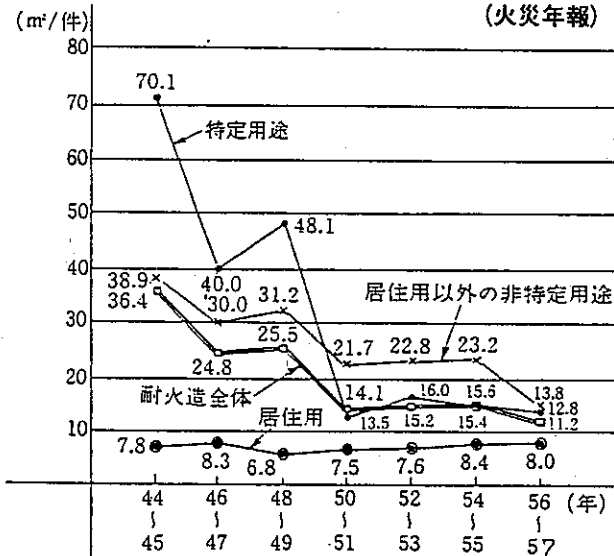
図8 耐火造建物の用途別、平均焼損面積の推移 (火災年報)

タイムラグはあるものの、図4で、昭和49年以降火災による死者が大幅に減ってきているのはこのためだと考えられる。ちなみに、耐火造の建築物の火災1件当たりの焼損面積の推移を、遡及適用のあった特定防火対象物と、遡及適用のなかった非特定用途防火対象物とに分けて見たのが図8であり、こ
