Bangladesh の 縫製工場ビル倒壊事故と ベトナムの BAR 火災

東京理科大学大学院国際火災科学研究科教授・博士(工学) 小林 恭一

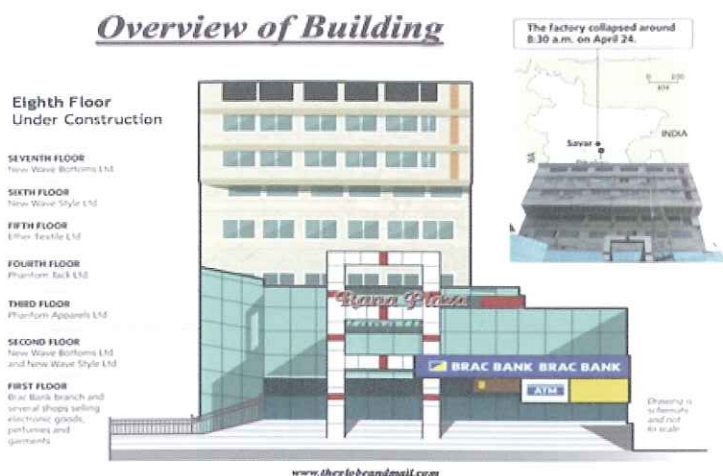
図2 倒壊した縫製工場ラナプラザビルの外観図

倒壊したビルは、鉄筋コンクリート造8階建ての雑居ビル（1階は店舗と銀行、2階から7階までは衣料品店（garment）であったが、実態は、欧州ブランド向けの衣料を生産する5つの縫製工場が入居していた。建物外観図（図2）及び写真（写真5、6）は次のとおり。

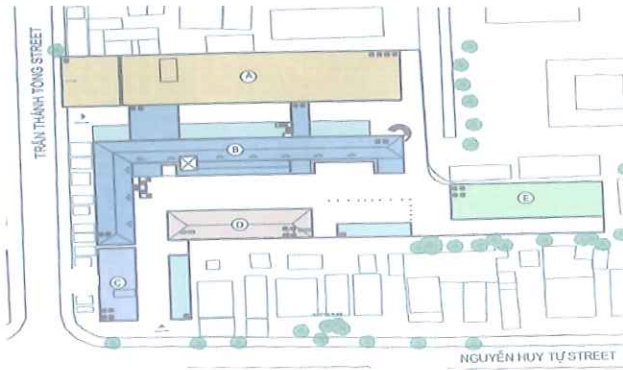
図3 ZONE 9の建物配置図

2013年(平成25年)11月19日、午後2時20分頃、ベトナムの首都ハノイ市のハイバーチュン区チャントイトン通りにある、若者に人気のあったアート地区、通称「ZONE 9」のA棟1階(図3、4)の改装工事中のBARから出火した。
