5.3 防火シャッターに連動する感知器等の問題

5.3.2 第1系統における防火シャッターの不作動

5.3.3 第2系統における防火シャッターの不作動

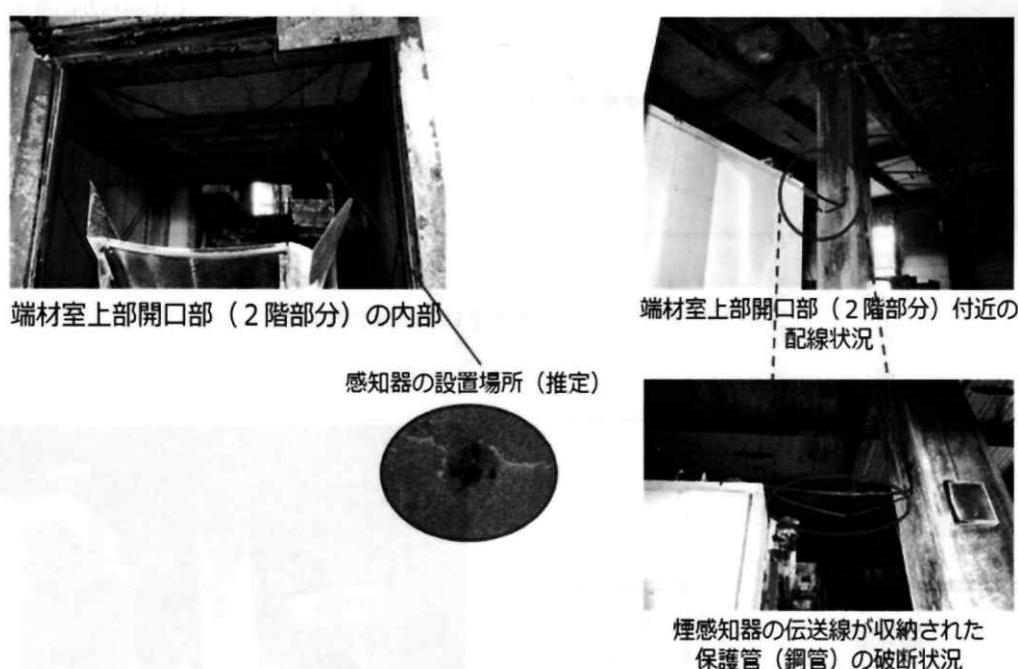
図16 端材室上部開口部（検討会資料より）

2.1で述べたように、端材室の構造は、倉庫内の各エリアからベルトコンベヤによって運搬された廃段ボールが、端材室上部開口部(2階部分)から端材室内に落下し、端材室内に積み上がる状況になっている。火災発見者の供述によると、火災発生当日は、廃段ボールが端材室の概ね半分ほどの高さまで積み上がっていた。

当初、端材室では、フォークリフト出入口(廃段ボール排出口)から給気された空気によって、端材室内の折り畳まれていない多数の段ボールが激しく燃え上がり、端材室上部開口部(2階部分)から高温熱気を伴う火炎が噴出したと考えられる。

その結果、当該開口部付近の2階鉄筋コンクリート製柱が激しく熱せられて爆裂している。

端材室上部の天井面に設置された感知器は脱落し、煙感知器の伝送線が収納された保護管(鋼管)が破断している状況が確認されている。
