東京理科大学国際火災科学研究科では、今年の2月末に、 Bangladeshにおいて火災による死者が111名発生した繊維工場火災、1126名の死者が発生したラナプラザビル倒壊事故及びベトナムのハノイ市で火災による死者が6名発生したBAR火災について調査しましたので、その調査結果について本稿でご紹介します。

## Bangladesh・ベトナム災害調査結果報告

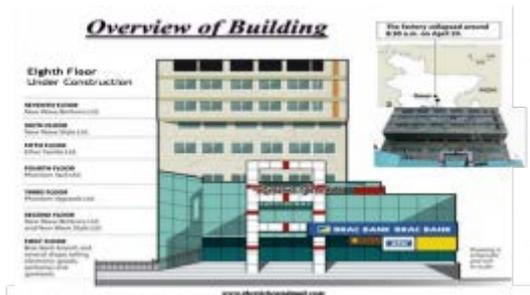
図 1 倒壊した縫製工場ラナプラザビルの外観図(FSCD 提供)

であったが、実態は、欧州ブランド向けの衣料を生産する 5 つの縫製工場が入居していた。建物外観図 (図 2) 及び

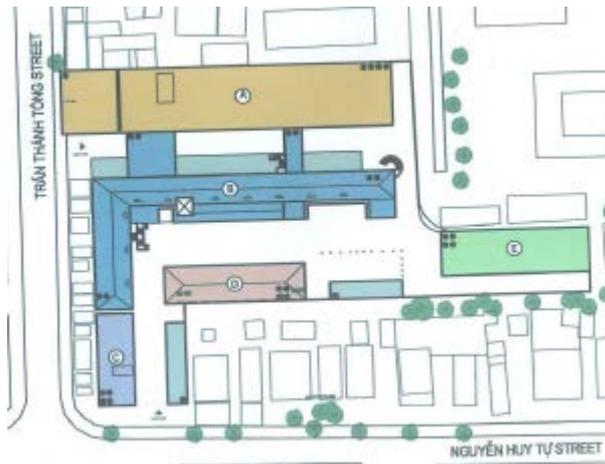
図 2 ZONE 9 の建物配置図

ハノイ市ハイバーチュン区チャンタイトン通りにある、若者に人気のあったアート地区、通称「ZPONE9」

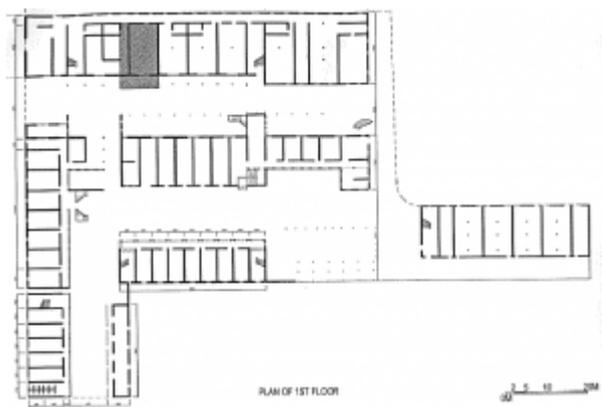
図 3 A 棟 1 階平面図(塗りつぶした部分が出火場所)

A 棟 1F の改装工事中の Bar から出火

1959 年竣工(A 棟)、耐火造 4 階建て、1 階床面積 1215.44 m<sup>2</sup>、延床面積 4861.76 m<sup>2</sup>で、飲食店、ショップなどが入っていた(図 3 参照)。

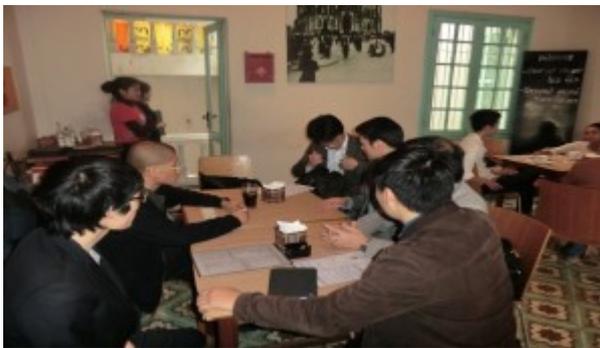
写真 18 ZONE9 火災の建物関係者（出火した Bar の向かいの居酒屋のオーナー）からの事情聴取（写真の左側のメガネをかけた人がオーナーである。）

「オーナーの説明では、下の矢印がある場所が出入り口で、出火当時 Bar を開店するための内装工事中であった。
