-バングラディッシュ・Bashundhara City 火災調査、共同セミナー開催-

1. 調査の概要

2009/5/5～5/10 にバングラディッシュ・ダッカにて、2009/3/13 に発生した Bashundhara City Shopping Mall(Complex building)の火災現場を視察するとともに、現地の関係省庁、大学等を訪問して当該火災、建築法規・都市開発の状況等についてヒアリング調査、意見交換を行った。また、当該関係者らとの合同セミナーを開催した。

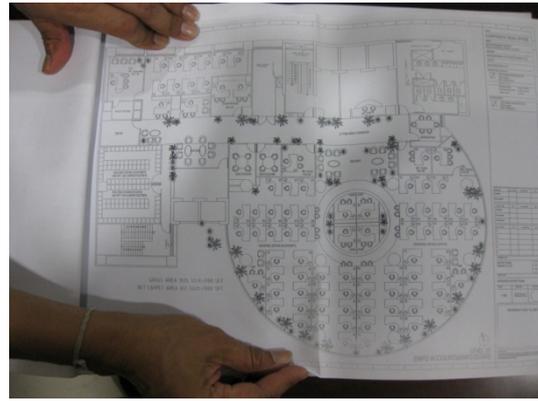
Fig.22 タワー部分平面図(12F)

バングラディッシュの法規では内装制限の規定はなく、当該建物の内装は、木材を多用した設計になっていた。また、SP は設置されておらず、18F から発生した火災は上階へ延焼、建物外壁(表面材：アルミシート、裏面：ゴムシート)にも被害を与えていた。また 17F、15F、14F、13F、12F へと下階へも延焼した。下階への延焼拡大の要因は、ペアガラスはめ殺しのアルミカーテンウォール部分の熔融とスラブカーテンウォール間のファイアーストップの不十分さにあると推測される。その結果、17F は階全体に被害が及び 15F では天井全体に被害が広がった。ただし、16F は消火活動によりカーテンウォール近傍部分的な被害に留まった。また、14F、13F ではカーテンウォール近傍の内壁の延焼、12F では煙による天井材の変色を確認された。
