旅館・ホテルの火災危険と防火安全対策(1)

旅館・ホテルの火災特性

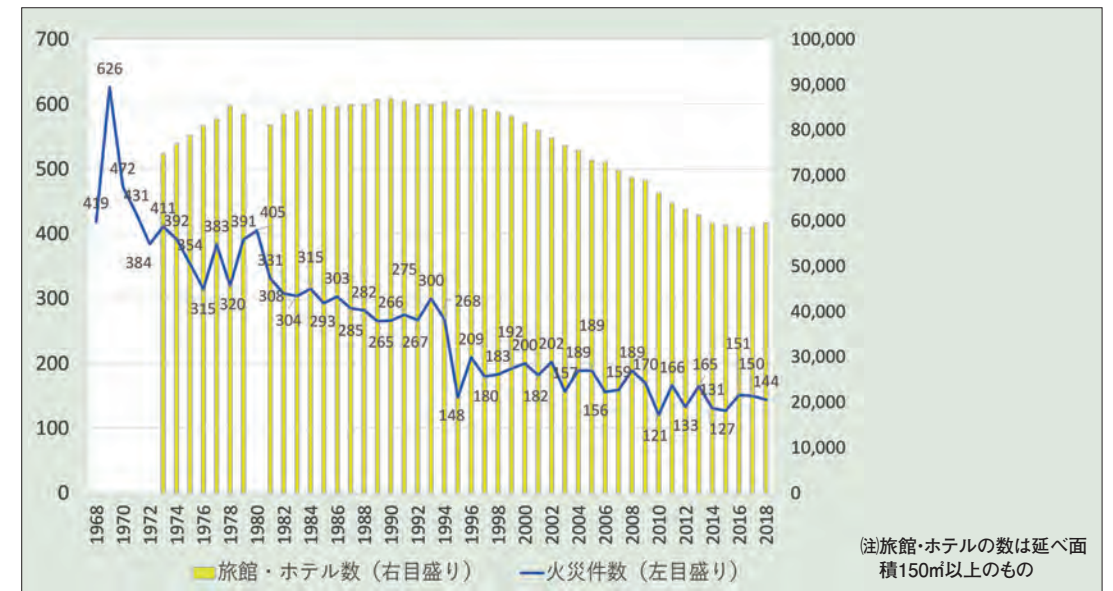
図1 旅館・ホテルの数と火災件数の推移(1968-2018) (消防白書より作成)

図1は、昭和43年(1968)以降の旅館・ホテル火災件数の推移を旅館・ホテルの数(延べ面積150㎡以上のもの。以下同じ。)の推移と対比させて見たものである。昭和40年代半ば(1970頃)に500件前後あった火災は、その後着実に減少し、現在では140件前後と、以前の1/4程度に減少している。

平成7年(1995)までは、旅館・ホテルの数は増加から横ばいの傾向にあったが、その間に火災件数は1/4に急激に減少している。平成8年(1996)以降の旅館・ホテルの数は、さらに3/4程度に減少し、火災の数もおおむねそれに合わせて減少している。

図2は、図1の延べ面積150㎡以上の旅館・ホテル1,000件当たりの、全旅館・ホテルの火災件数を見たものである。この火災件数には延べ面積150㎡未満のものも含まれるので、厳密な意味での出火率ではないが、おおむねの傾向は把握できる。図2を見ると、昭和48年(1973)の5.5から平成7年(1995)には1.7まで急減しているが、その後は2.5前後で横ばいとなっている。

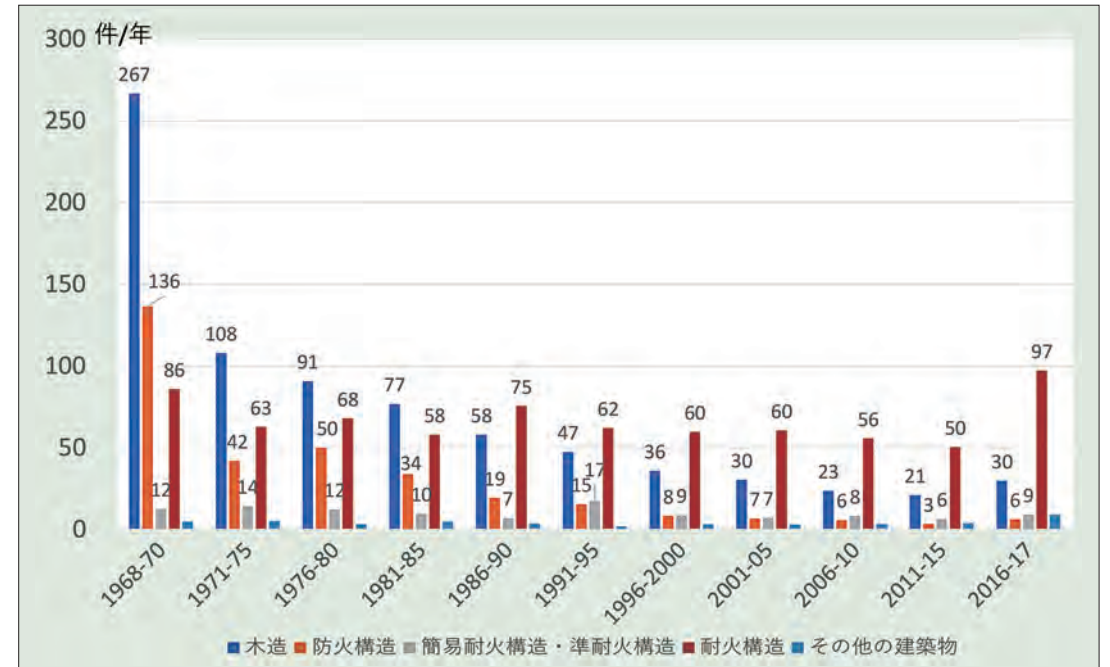
図5 旅館・ホテル等の火元建物の構造別火災件数(1968-2017)(5年ごとの平均)(消防庁火災年報より作成)

この時期は、旅館・ホテルに限らず、木造、防火構造又は簡易耐火構造(準耐火構造の前身)の建築物や、これらと耐火構造との混合構造の建築物など、耐火建築物以外の建築物がまだ多数あり(表2及び図5参照)、耐火建築物についても縦穴区画がないものが多い(縦穴区画の規定ができたのは昭和44年(1969)1月)など、防火上脆弱な構造のものが多かった。

図5は、旅館・ホテルの火災件数の推移を火元建物の構造別に見たものである。この図を見ると、昭和40年代半ば(1968-70)には、旅館・ホテル火災の8割近くが木造又は防火構造の建物だったこ

とわかる。構造別の火災件数は、構造別の施設数を反映していると考えられるので、当時の旅館・ホテルの多くは木造又は防火構造だったと考えられる。

木造又は防火構造の旅館・ホテルの火災の比率はその後着実に下がっていくが、その両者の合計が耐火構造の旅館・ホテルの火災件数より少なくなるのは、平成3年(1991)のことである。

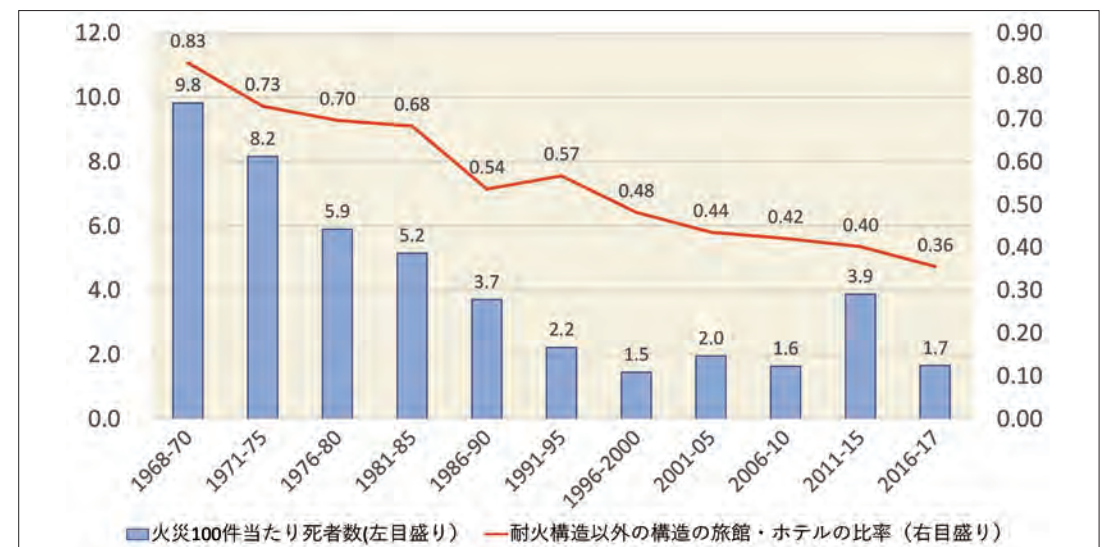
図6 旅館・ホテル等の火災100件当たり死者数と耐火構造以外の構造のものの比率の推移(1968-2017)(消防白書より作成)

図6は、その状況を見るために作ったもので、旅館・ホテル火災に占める耐火構造以外の構造の旅館・ホテルの火災の比率(以下「非耐火率」という。)を図4に重ねたものである。この図を見ると、昭和43年(1968)から平成12年(2000)までの約30年の間に、死者発生率が9.8から1.5に85%減少しているのに対し、非耐火率は0.83から0.48に42%しか減少していないことがわかる。非耐火率

の減少が死者発生率の減少に極めて大きな効果があったことは確かだが、その寄与率は半分程度で、残りの半分は消防法令の規制強化や適マーク制度の創設などの効果だと考えられる。
