# 倉庫の火災危険と防火安全対策(1)

今年になって、国内外で大きな被害を出す倉庫火災が続いている。倉庫は、可燃物が高密度に集積しているだけでなく、今や内部で多数の人が働く密閉された巨大空間に変質してきている。本稿では、倉庫の火災危険とその防火安全対策について考えてみたい。

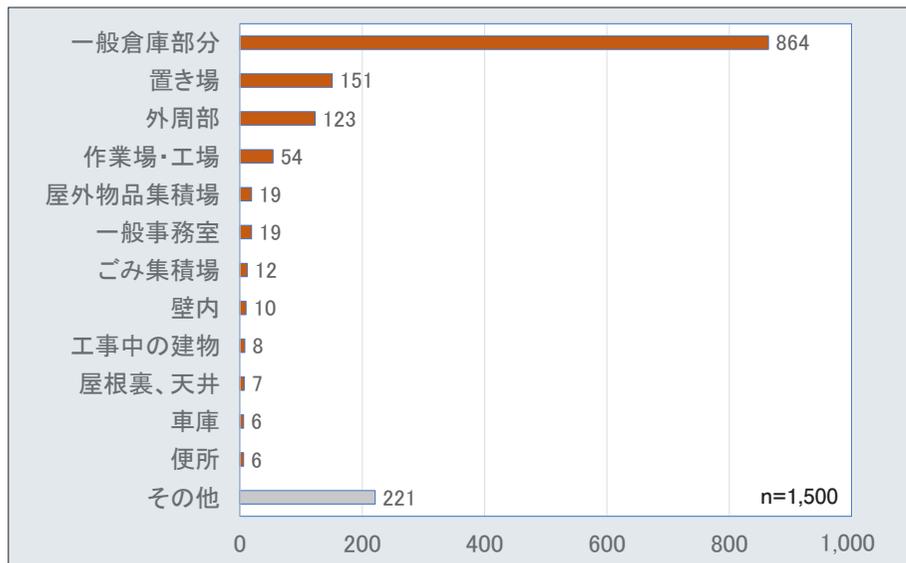
図1 倉庫火災の主な出火箇所(平成26年(2014)～平成28年(2016)) (消防庁火災報告データから作成)

図1は、倉庫火災がどのような場所で発生しているかを見たものである。これを見ると、倉庫火災は、最大面積を占める一般倉庫部分(864件(57.6%))で最も多く発生しており、常時人がいる「作業場・工場」部分(54件(3.6%))や「一般事務所」部分(19件(1.3%))で発生するものはそれほど多くはない。

いるか見たものである。火を取り扱う場所ではないところでの主な出火原因である電気関係(444件(29.6%))、放火関係(258件(17.2%))、たばこ関係(204件(13.6%))の火災が906件(60.4%)を占めており、図1の出火箇所とともに、倉庫の火気管理で留意すべき点となる。

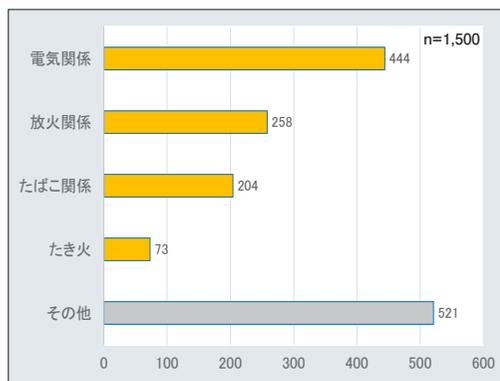
図2 倉庫火災の主な出火原因(平成26年(2014)～平成28年(2016)) (消防庁火災報告データから作成)

図2は、倉庫火災がどのような原因で出火して

一方、それ以外の原因も40%近くあるのは気になるところであり、特にたき火による火災が73件に上っているのは意外である。

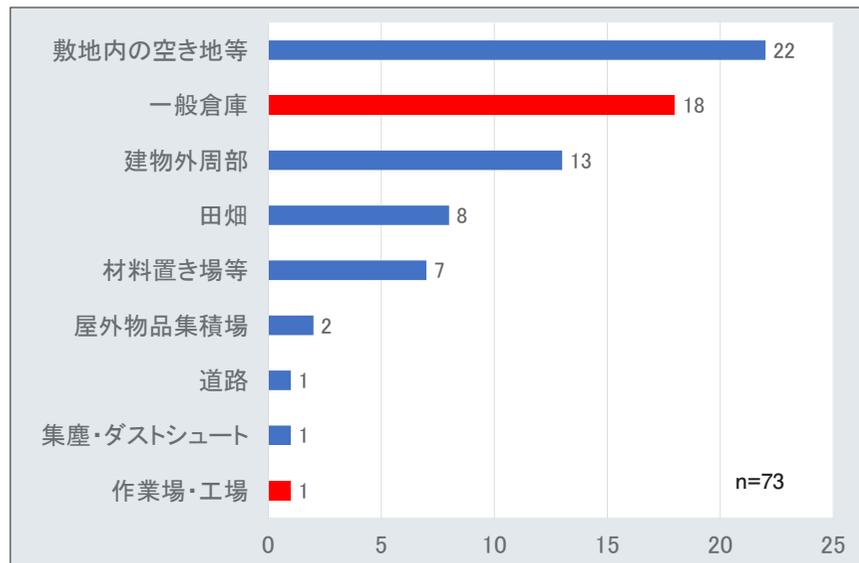
図3 たき火を出火原因とする倉庫火災の出火箇所(平成26年(2014)～平成28年(2016)) (消防庁火災報告データから作成)

図3は、たき火による倉庫火災の出火箇所を見たものである。敷地内の空き地や材料置き場等で行ったたき火が倉庫に燃え移っているものが多いのは、物置程度の小規模な倉庫だと考えればそれほど意外ではないが、倉庫内部で行ったたき火の火が燃え移って火災になっている火災が18件(24.7%)もあるのは驚きである。倉庫の火気管理にあたっては、そんなこともあり得ると考えて行わなければならないということだろう。

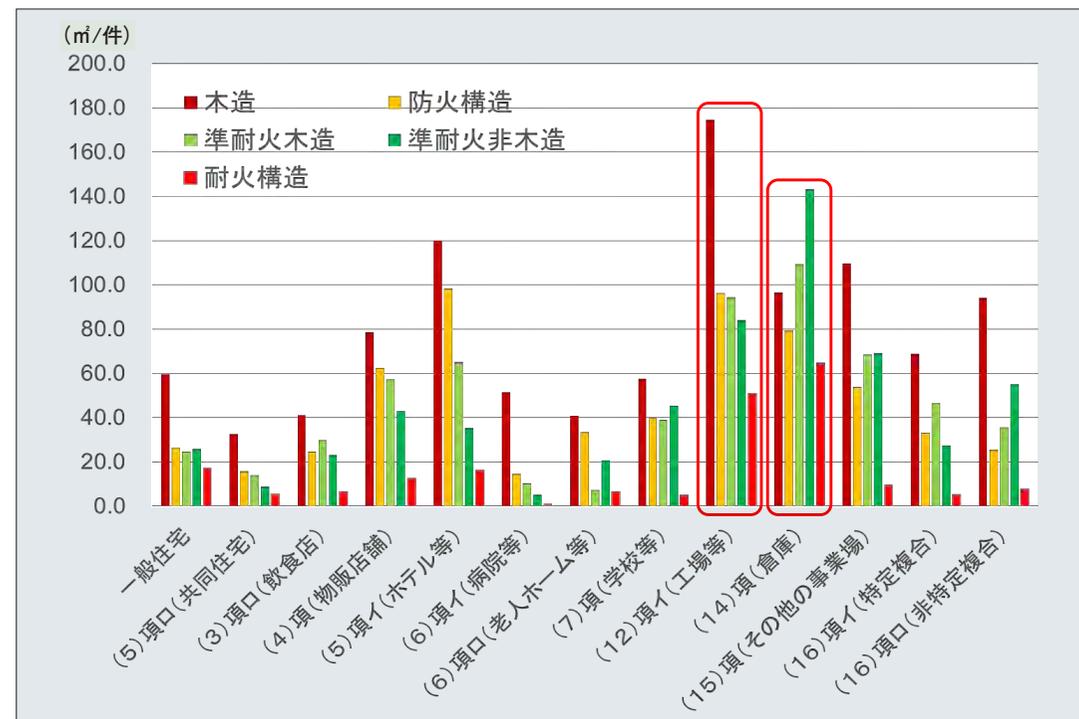
図4 用途別構造別建物火災平均焼損床面積(平成11年(1999)~平成20年(2008)) (火災年報より作成)

また、構造別に見た倉庫火災1件当たりの焼損床面積は、耐火構造や準耐火構造でも極めて大きく、他の用途(工場火災を除く。)に比べて際立っている(図4参照)。

これらのデータは、倉庫火災の場合、初期消火に失敗すると全焼に至るケースが極めて多く、その焼損床面積も極めて大きくなることを示している。
