工事中の火災危険と防火法令

先日(令和5年(2023)4月18日)、北京で改装工事中の病院の火災があり、29名の方が亡くなった。日本でも多摩市のデータセンターの火災(平成30年(2018)7月、死者5名)など、大きな被害を伴う工事中の火災は多い。本稿では、工事中の建物の火災危険と、それに対応した防火法令の内容と制定の経緯等について解説する。

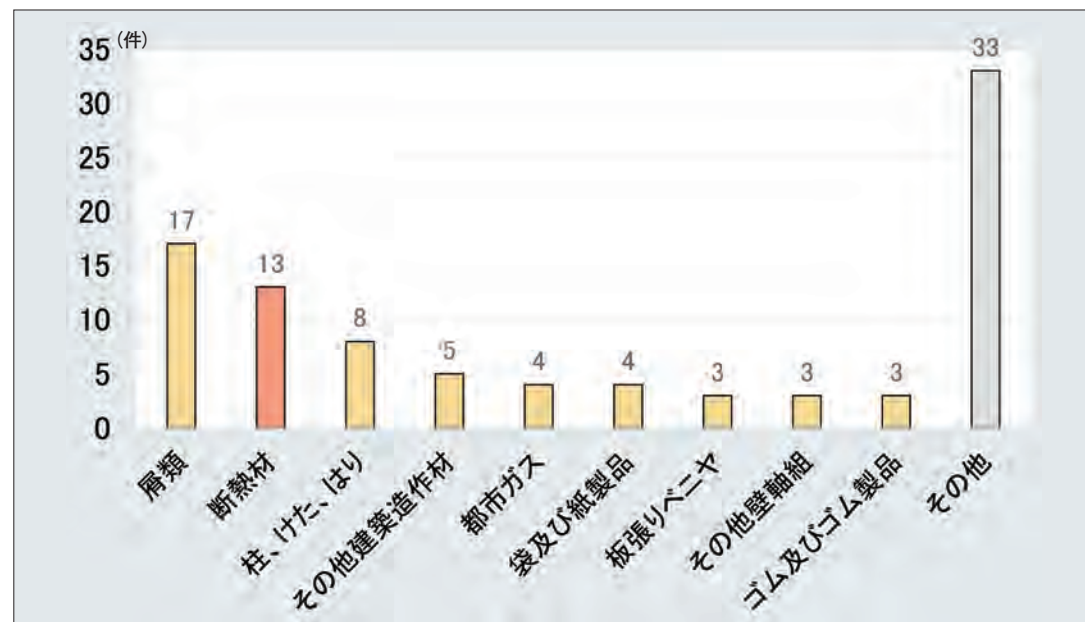
図3 溶接・溶断関係工事中の建物火災の着火物別火災件数(2019 n=93) (消防庁火災報告データより作成)

図2は、令和元年(2019)中に発生した工事中の建物の火災のうち、工事現場から出火した火災487件を、発火源別に見たものである。これを見ると、溶接・溶断の際の火災が93件(19.1%)で最も多くなっている。図3は、その溶接・溶断の火災がどんな物に着火したかを見たもので、最も多いのは各種の屑類であるが、第2位に断熱材が入っている(13件 14.0%)のが目を引く。断熱材は発泡した有機系の材料(発泡プラスチック)が用いられることが多いが、難燃処理をしていないものは極めて着火しやすい。工事完了後は内装材の奥に封じ込められるため着火しにくくなるが、工事中は

図2、図3で見ると、工事中の建物の中でも、溶接・溶断工事に周囲の断熱材等の発泡プラスチックに着火する危険がある場合は、注意が必要である。昨年(令和4年(2022))10月、新築工事の川崎市新本庁舎の24階で天井の鋼板を溶断機で切断作業中に天井裏の断熱材に着火した火災は記憶に新しい。この火災は死者など大きな被害はなかったが、高層階の火災だったため、消防活動は相当苦労したようである。
