# ダッカ・ニムトリ火災調査について

2010/07/28

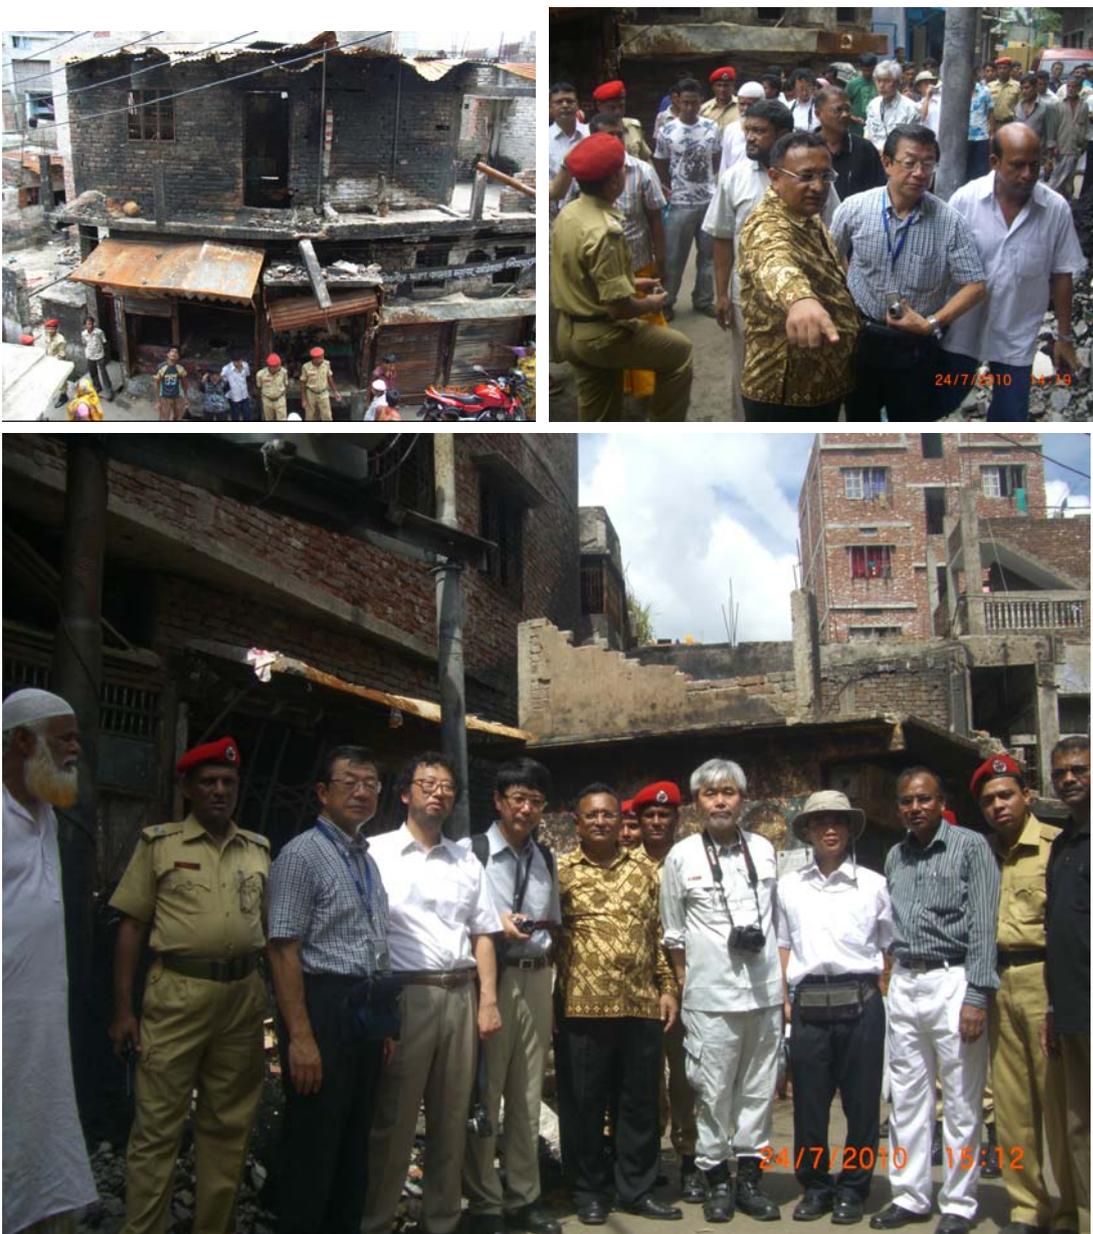
☒ 1

- ・ 2010 年 6 月 3 日午後 9 時頃、建物①（図 1 参照）の 1 階の倉庫部分に違法に集積（50～60 トンと推定）されていたサンダル製造材料（ゴム、炭素系素材、発泡剤（ジニトロソ・ペンタメチレン・テトラミン：DPT）等）が何らかの原因によって出火し、その熱でこれらの材料自体が溶解して燃焼しながら外部に流れ出し、火災を近隣の建物に拡大させた。
- ・ 火災は、流出した溶解物質の燃焼による熱気流により、外部の開口部を通じて出火建物や隣接建物の上階に延焼した。
- ・ 道路に流出した溶解物質は、最大で腰くらいまでの高さに達し、その物質が狭い路地一杯に燃えながら拡大したため、道路上にいて逃げ遅れた人も多数いた。
- ・ 出火倉庫部分に隣接して階段があり、そこからも熱気流が上階に上がっているが、火災現場の状況から判断する限り、主たる延焼経路は外部の開口部であると考えられる。
- ・ 延焼建物は図 1 の①～⑧の合計 8 棟である。
- ・ 延焼建物の構造は、煉瓦とモルタルが主体の不燃性の構造であり、用途は⑤（ビスケット工場）以外は共同住宅である。
- ・ 延焼建物の階数は、①が 5 階建て、②～⑧は 1 階建て～4 階建てである。
- ・ 延焼した共同住宅はいずれも非常に古く、時代とともに建て増しされて現在のよう形になったもので、移動動線や開口部が錯綜する複雑な構造となっている。
- ・ 階段は 1 箇所のもので複数階段のものがあるが、いずれの建物も、避難に使える直通階段に相当するものは 1 本しかなく、防火区画はなされていない。
- ・ 蒸し暑さ対策で通風が優先されているため、開口部が複雑に入り組んでおり、延焼経路にはなったが避難経路にはなっていない。
- ・ 以上の結果、共同住宅部分にいた多くの方は、避難できずに死亡した。
