東京理科大学「火災安全科学研究拠点」

■ 研究成果概要報告書

研究課題		既存の長屋型木造建築に施工可能な小屋裏界壁の開発	実施年度 平成 29 年度
研究代表者	所属	早稲田大学	
	氏名	長谷見雄二	
	問合せ先メールアドレス	hasemi@waseda.jp	
受入担当責任者	氏名	松山 賢	
<p>1. 研究の背景および目的</p> <p>糸魚川市街地火災(2016)等、近年の木造密集市街地の集団火災では、長屋型木造建築の小屋裏延焼が初期の建物間の急速な火災拡大の重要な要因となっている。その対策として建築基準法施行令第 114 条では準耐火構造の小屋裏界壁を要求しているが、既存木造建築物への設置は施工上極めて困難で、古い長屋型木造建築では未設置のまま放置されている場合が多い。写真 1 は、市街地火災の延焼限界部分であるが、妻側の戸境壁は存在するも小屋裏界壁が未設置であるため、火炎が屋根面下を伝い延焼したことが確認できる。</p> <p>小屋裏界壁未設置による隣戸延焼が急速なのは、下方の居室が盛期火災に達し天井を抜けて噴出する火炎が、屋根面下を水平に拡がって薄い天井板や更にその下の居室の可燃物に着火させ、これらが消防活動前に発生する機会が多いためである。</p> <p>そこで本研究では、小屋裏延焼の遅延を目標とした既存木造長屋に施工可能な改修手法開発の手がかりとして、通常の火災時に消防活動開始まで延焼遅延可能な乾式工法による簡易な小屋裏界壁仕様の把握を目指した。実験は、一般的な長屋型木造建築の小屋裏を部分的に模した屋根型の装置の端部にせっこう系面材による界壁を取り付け、天井を突破する火炎を拡散型バーナーで模して界壁が受ける入射熱と遮炎性の関係の把握を試みた。</p>

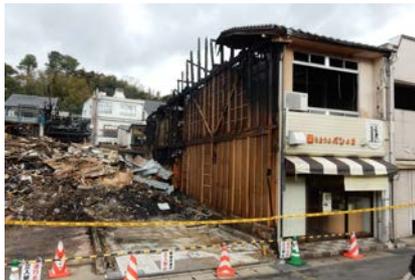
<p>写真 1 界壁延焼の様子城崎温泉市街地火災(2015)</p>			
<p>2. 利用施設及び利用日</p> <ul style="list-style-type: none"> ・ 燃烧熱量測定用フード (2017年8月21日～8月25日、8月28日～8月29日)

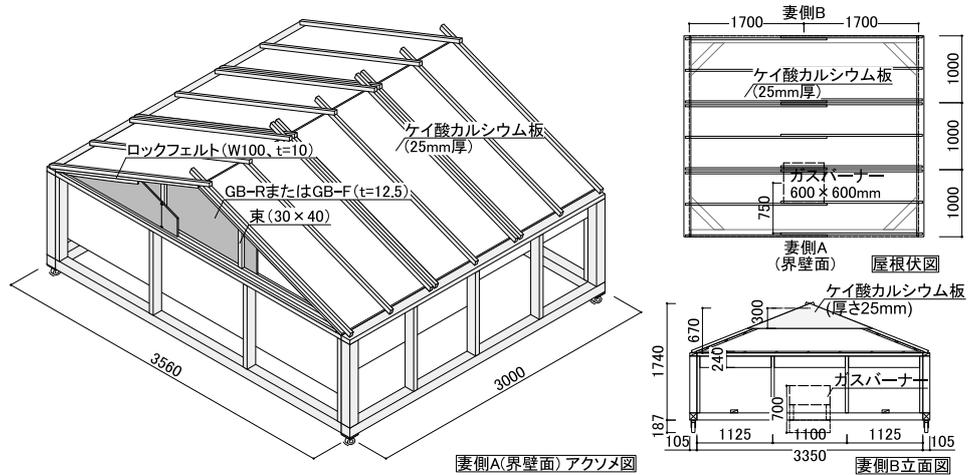
図1 試験体

■実験装置：図 1 に示す。

本来小屋裏を構成する部材(母屋・棟木等)を省略し、簡易屋根型の実験装置を設計した。以下にその詳細を示す。

- ・屋根部分は、ケイ酸カルシウム板(25mm 厚)で代用した。
- ・小屋裏上部のみ再現し、天井は設けなかった。
- ・界壁面の下地材として束(30×40mm)を設置した。
- ・界壁面の反対側の妻側は開口部とし、垂壁を設けた。

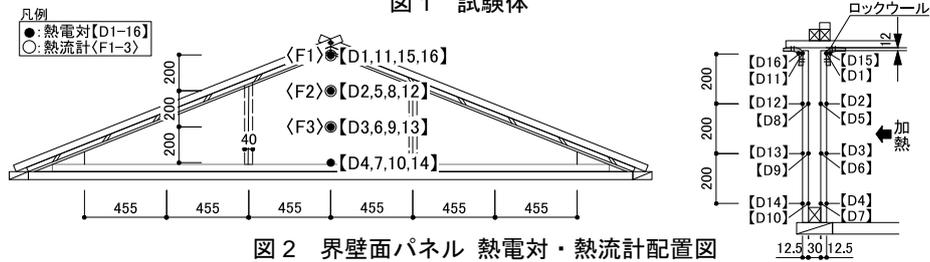
図2 界壁面パネル 熱電対・熱流計配置図
(左：立面図、右：界壁中央断面詳細図)

■界壁面パネル：図 2 に示す。

界壁面材は強化せっこうボード(GB-F(V)) 12.5mm 厚、せっこうボード(GB-R)12.5mm 厚を用いた。以下にその詳細を示す。

(1) 界壁面各部温度…図2に熱電対図を示す。

K 熱電対計 16点：面材部 12点 ロックウール部 4点(D1,11,15,16)

(3) 界壁面入射熱(別途測定)…図2に熱流計設置図を示す。

Gardon 型熱流計計 3点：界壁 3点(F1,2,3)

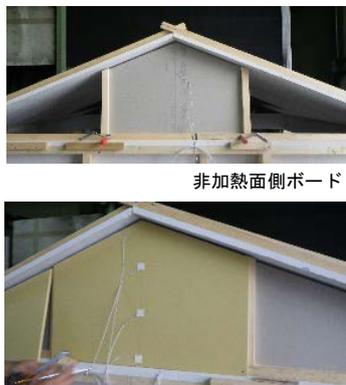
写真2 界壁面パネル

- ・せっこう系面材は、延焼方向を問わず同じ延焼遅延効果が得られるように束を介して対称に両面張りとした。(写真 2)
- ・せっこう系面材には 910mm ごとに目地を設けた。
- ・目地部は取り付けビス(φ9×L28)を用いて 200mm 間隔で留めた。
- ・屋根部分との取り合い部の様子を写真 3 に示す。約 12mm の隙間が空くよう設計し、上からロックウールフェルトで覆った。これは、実際の長屋の小屋裏では、野地板の経年劣化から生じる撓みにより界壁との隙間が生じることを想定した。
- ・ロックウールフェルトの密度は 0.18~0.22(g/cm³)、厚み 10mm、幅 100mm である。取り付けにはステーブルを使用し、200mm の間隔で取り付けた。

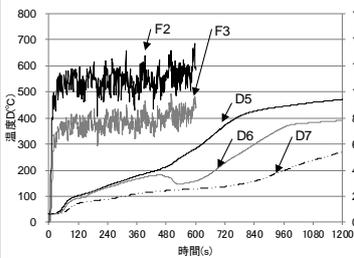
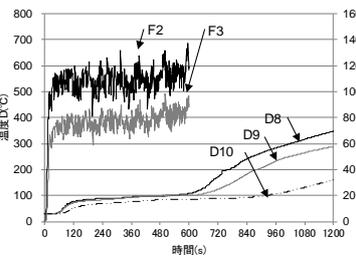
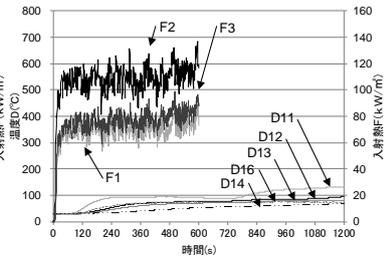
表 1 に実験結果概要、図 3,4 に界壁パネル中央の各面測定値を示す。強化せっこうボード(以下 GB-F(V))、せっこうボード(以下 GB-R)の両仕様とも、実験装置の木部に着火が確認され、安全確保のため 20 分で加熱終了したが、非加熱面側への遮炎性を加熱終了まで確保することが出来た。本加熱条件下においては、両仕様とも加熱側の損傷や過剰な温度上昇が発生せず、日常火災時の消防開始が期待される時間(本実験では 20 分程度と設定)より長時間の遮炎性能を担保する可能性が高い。尚、GB-R よりも亀裂損傷の発生を抑制できた GB-F(V)の両面張り仕様は、更に長く強い加熱下においても遮炎性能を保つことが期待でき、大地震等の非常時または地方都市など、消防が迅速に行われたい事態へ展開の余地があると言える。

図 3-a 中空層加熱側
図 3 界壁中央の温度変化と入射熱

図 3-b 中空層非加熱側

図 3-c 非加熱面
※入射熱 F1,2,3 の値は別途計測したものの

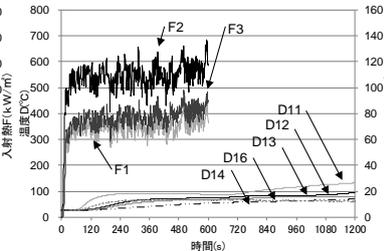
図 4-a 中空層加熱側
図 4 界壁中央の温度変化と入射熱

図 4-b 中空層非加熱側

図 4-c 非加熱面
※入射熱 F1,2,3 の値は別途計測したものの

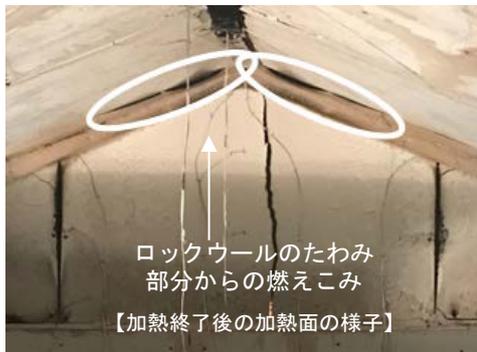
写真4 せっこうボード(GB-R)
加熱面ロックウールの間に隙間が生じた

(3) 界壁面と既存構造材間に生じる隙間を充填するロックウール(密度 0.18～0.22(g/cm³)・10mm厚・幅 100mm)の、留め付け間隔を 200mm とすると、加熱中のたわみ等からの燃え込み(写真4)により、ロックウール裏面が加熱開始 4～6分程度で木材着火温度(260℃)に達した(図5)。実際の改修時には、この温度上昇により小屋裏構造木材が燃焼する危険がある。

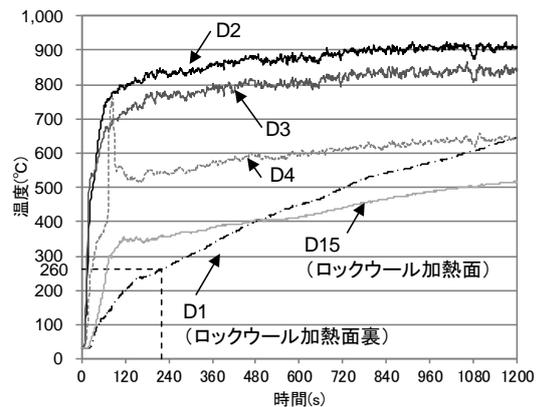
図5 強化せっこうボード(GB-F(V))
加熱面・加熱側ロックウールの温度変化
