東日本大震災と事業所の防災対策

東京理科大学 総合研究機構

教授 小林 恭一

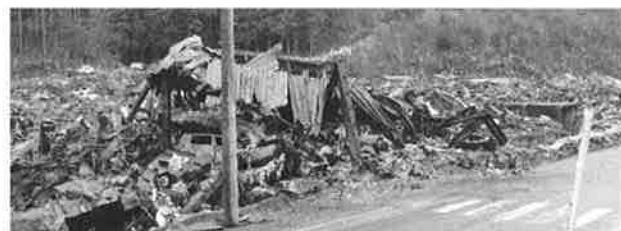
写真1 南三陸町の火災地区（焼損面積約1ha）

津波で何故こんなに火災が？と思っていたのだが、幾つかの現場を見て理由がわかった。流れて来た可燃物が建物と建物の間に大量に堆積し、そこに油、ガソリンを積んだ車、プロパンガスのボンベなどが流れ着いて何らかの原因で着火するとか、津波の衝撃で火災になった住宅がそのまま流れて来て燃え移る、などということが起れば、容易に大きな火災になってしまう。しかも、そのようなことが多数起り、消防活動ができる状況でもないため、多くの大規模な市街地火災や山火事が発生したものと推定される。

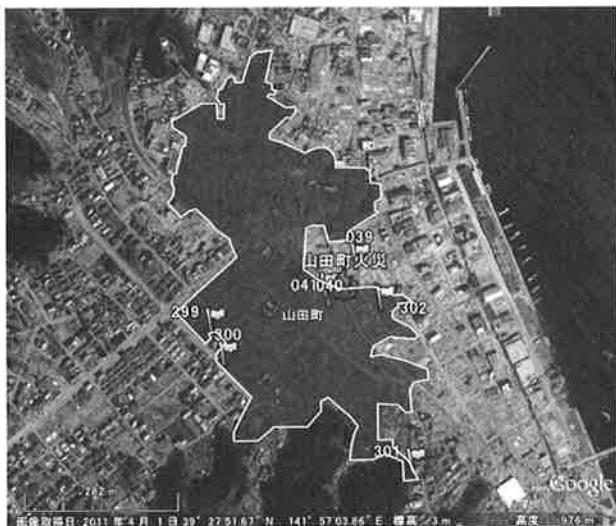
図1 岩手県山田町の焼損区域（焼損面積約15ha）
(作成：消防庁消防研究センター・東大山田研究室)

今回、津波火災は、ヘクタール単位で燃えた大規模なものだけでも、岩手県山田町、大槌町、宮城県気仙沼市、南三陸町、石巻市、名取市などで発生しており、小規模なものも含めれば、3月11日から21日にかけて発生した地震関連火災303件（消防庁発表）のうち、146件に上る可能性があると推定されている¹⁾。

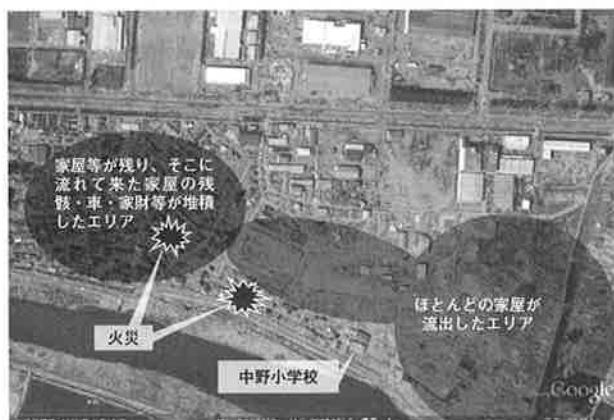
図2 中野小学校周辺の状況

津波は中野小の2階の床上1m程度にまで達し、避難した住民は屋上に逃れて助かったのだが、その

時、同小の北西側2箇所で火災が発生した（図2参照）。

暗闇の中、火災は400人が避難している同小に向けて延焼して来ているように見えたため、避難者から消防に消火・救助を求める必死の要請があつた。

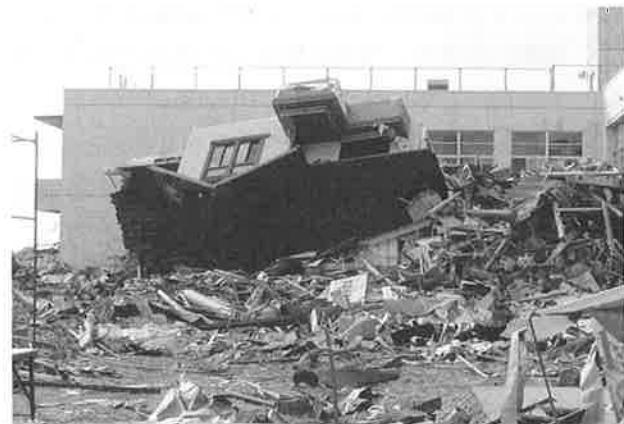
写真2 中野小学校の周囲に堆積した可燃物
(仙台市宮城野区)

仙台市消防局は要請を受けて消防隊を向かわせたが、火災現場から遙かに離れた地点で津波の瓦礫に阻まれて前進できなくなった。避難所の周囲は津波による冠水と瓦礫のため、とても避難できる状態ではなく、同小の周囲は可燃性の瓦礫が積み上がっていいたため（写真2参照）、もし火災が延焼してくれば、避難所自体が火災となって、多数の犠牲者が出る恐れもあった。

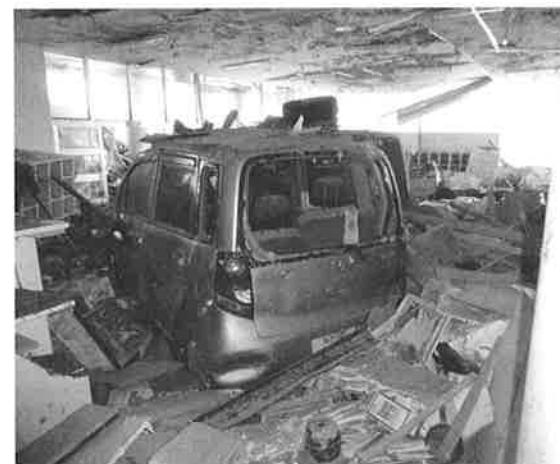
写真3 中野小学校内に流れ込んだ車

同小の周囲には、多数の車が流れて来て堆積しており、中には窓を突き破って校舎内に流れ込んだ車も複数台あった。これらの車にはガソリンが積まれているため、一つ間違えば避難所内部から出火して延焼し、避難者がさらに被災する可能性もあったのである。

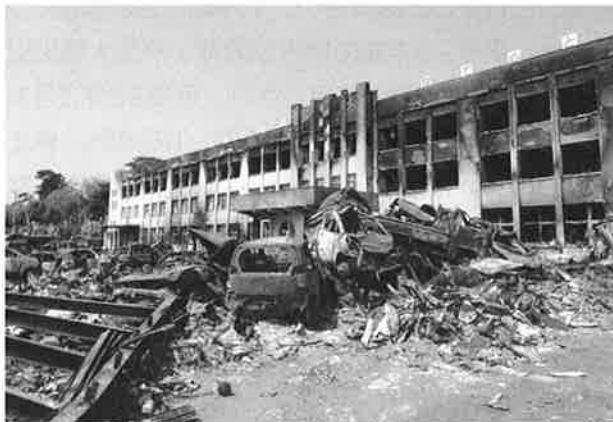
写真4 石巻市門脇小学校（撮影：東大山田研究室）

実際、石巻市の門脇小学校と大槌町の大槌小学校では、避難者が乗って来て校庭に駐車していた多数の車が津波のために校舎に打ち寄せられ、発火して校舎が火災になったため、避難者が裏山に再度避難する、という事態が発生している。

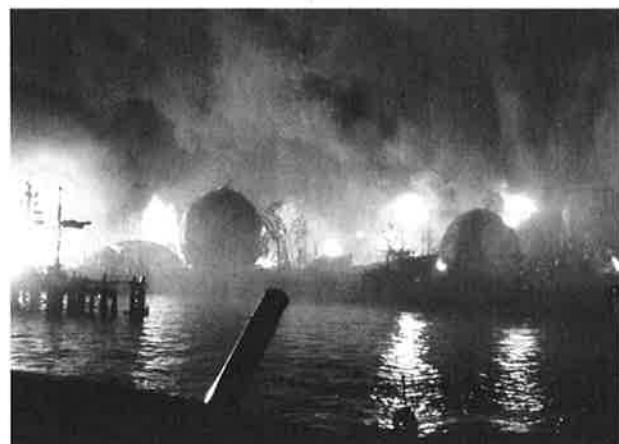
写真5 千葉県市原市のガスタンク火災
(写真提供 東京消防庁)

千葉県市原市コスモ石油のガスタンク火災の概要

- 3月11日15時15分発生の震度4の余震により、ブタンガスタンクの橋脚が座屈して倒壊。周囲の配管を破損してガスが噴出
- 15:47に火災発生
- 周辺装置全面火災に発展
- 17:04 最初の爆発以後、17:50の大爆発をはさみ、大小タンクが次々に爆発
- 火災発生直後に、消防庁長官指示により東京消防庁、横浜市消防局など緊急消防援助隊派遣
- 千葉市など周辺消防局も応援派遣
- 応援も含め、消防車両は100両近く
- 消防艇7艇により冷却放水
- 完全鎮火は21日（鎮火までに11日間を要した）

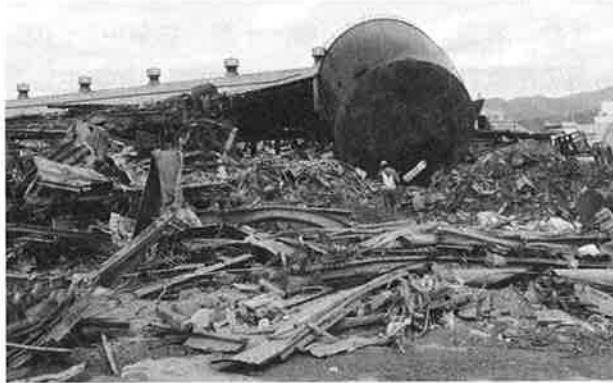
写真6 気仙沼湾内西岸臨地区（埠頭エリア）の転倒した石油タンク等と焼失した倉庫など
